秀姑巒溪德武及紅葉溪瑞穗堤段防減災工
程生態檢核工作月報
(110.3.11)

公共工程生態檢核自評表

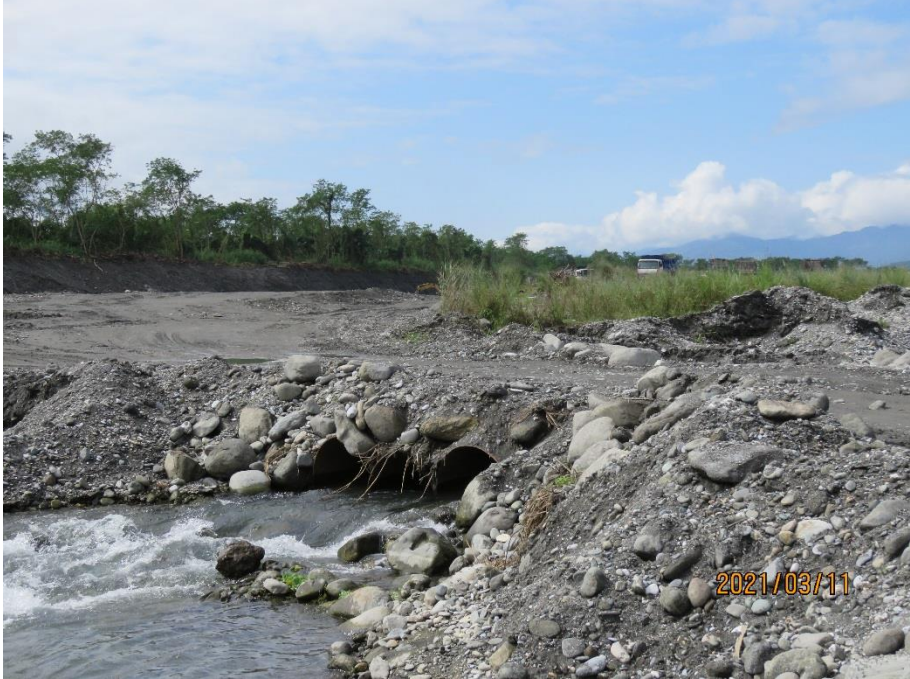
項目	6.水質保護(b)：如機具需過水，應設置涵管等設施，避免機具入水。
拍攝日期與說明	<ul style="list-style-type: none"> • 拍攝日期：110.3.11 • 說明：德武段機具過水區域已設置涵管等設施，避免機具入水。 紅葉工區尚未動工故無照片。
照片

<p data-bbox="644 1196 1150 1229">德武段已設置涵管，避免機具入水。</p>
