秀姑巒溪德武及紅葉溪瑞穗堤段防減災工
程生態檢核工作月報
(110.4.9)

施工階段生態保育措施執行紀錄照片及說明

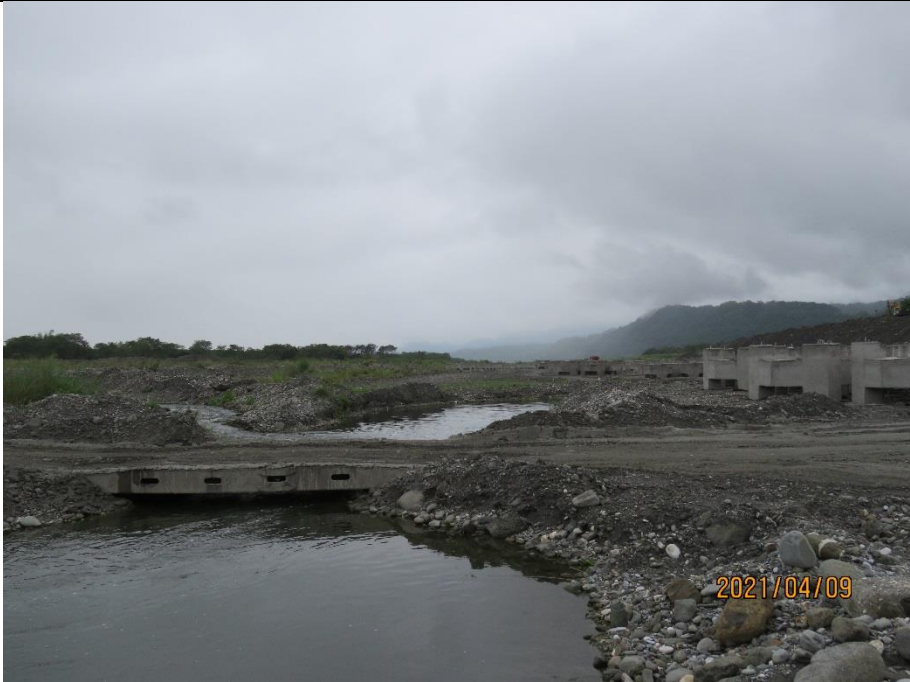
項目	6.水質保護(b)：如機具需過水，應設置涵管等設施，避免機具入水。
拍攝日期與說明	<ul style="list-style-type: none"> • 拍攝日期：110.4.9 • 說明：德武段機具過水區域已避免機具入水。 紅葉工區未過水。
照片

<p data-bbox="742 1160 1053 1198">德武段避免機具入水。</p>
