公共工程生態檢核自評表

## 生態檢核表

# 17 公里沿線景觀改善計畫工程二期環境再生工程

## 施工階段生態保育/友善措施自主檢查表

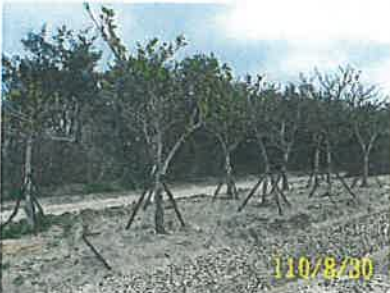
工程名稱：17 公里沿線景觀改善計畫工程二期環境再生工程 設計/監造單位：遠觀規劃設計顧問有限公司 施工單位：富石營造有限公司						
填表人：富石營造有限公司			填表日期：110 年 8 月 30 日			
項目	項次	檢查項目	執行結果			執行狀況陳述
			是	不足	否	
生態友善措施	1	移植喬木	√			110/01/09 移植完成 110/08/30 檢視喬木生長良好無壞死

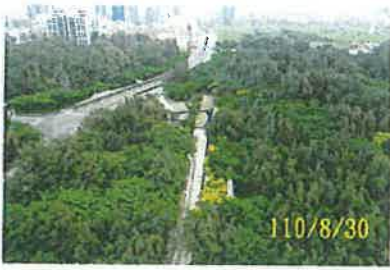
2	施工避免擾動破壞林間內保全樹種	√			110/8/30 鄰間水道段段：巡檢保留區域內白茅、木麻黃警示帶標示有無脫落避免機具清除。

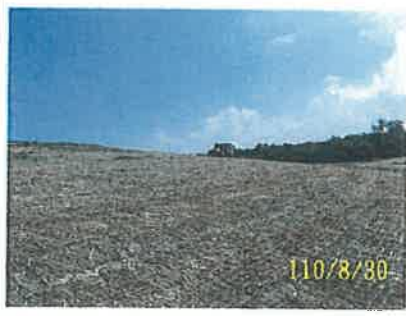
3	避免夜間施工	√			110/8 月本工程皆白天施工無夜間施工。
	4	督促施工廠商防塵網或禾桿覆蓋，搭配工地車輛清洗槽等措施避免揚塵	√			110/8/30 土丘區以禾桿覆蓋，避免土方塵土飛揚。

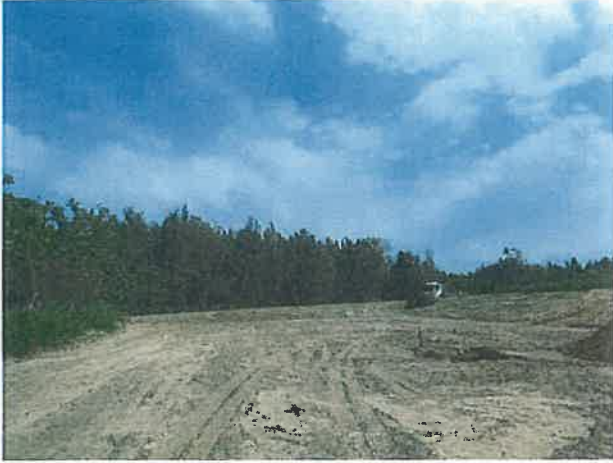
〔施工前〕 日期：110.8.30

說明：優勢原生種為適地適生植物，挖除將降低此地生態系服務功能，且會使外來種入侵機率增加

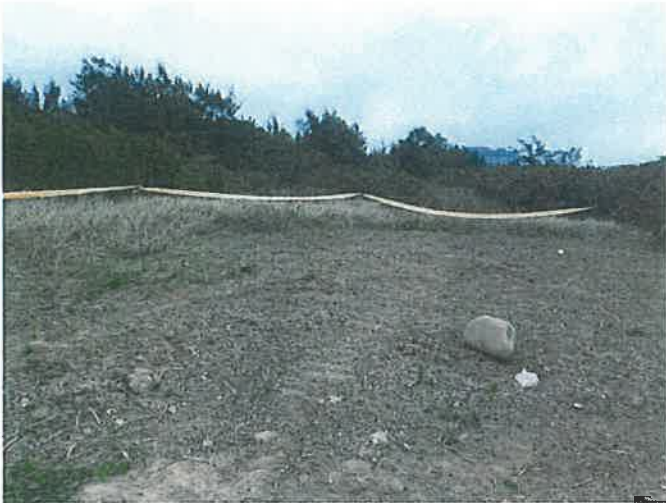
〔施工階段〕 日期：110.8.30

說明：白茅區域陸生環境，施工時以警示帶圍起，不傷及、挖除

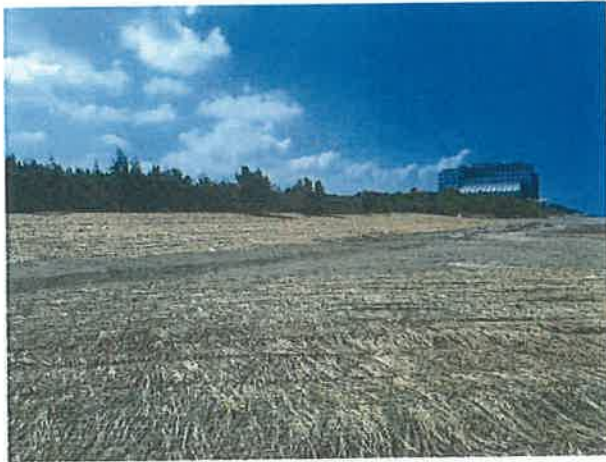
[施工中] 日期：110.8.30

說明：工程應保持表土層(約 30cm)鬆軟，禁止施工機具將表土壓實，施作完成區域以稻禾覆蓋。

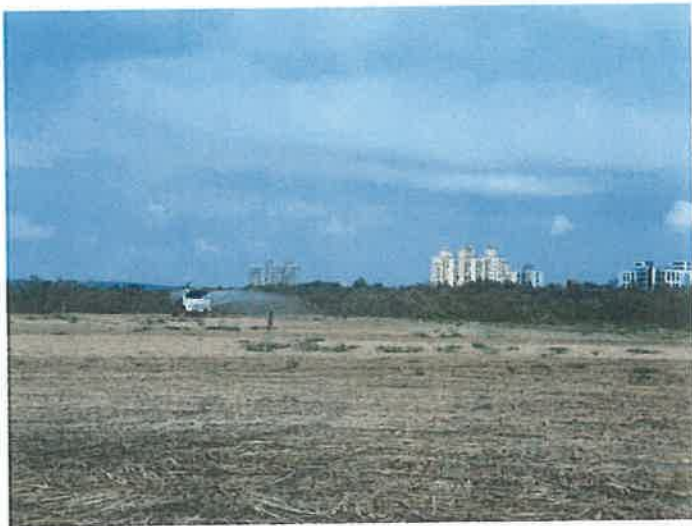
[施工中] 日期：110.8.30

說明：已完成覆土範圍以水車噴灑避免揚塵
