經濟部水利署
維護管理階段生態調查評析表

工程主辦機關	第五河川分署	提交日期	民國 113 年 06 月 24 日
工程名稱	石牛溪將軍東明堤段改善工程併辦土石標售		
生態檢核團隊	爾灣水利工程技師事務所	縣市/鄉鎮	雲林縣/斗六市
		工程座標 (TWD97)	(200442, 2617863)
1. 棲地照片紀錄：(拍照位置、日期)

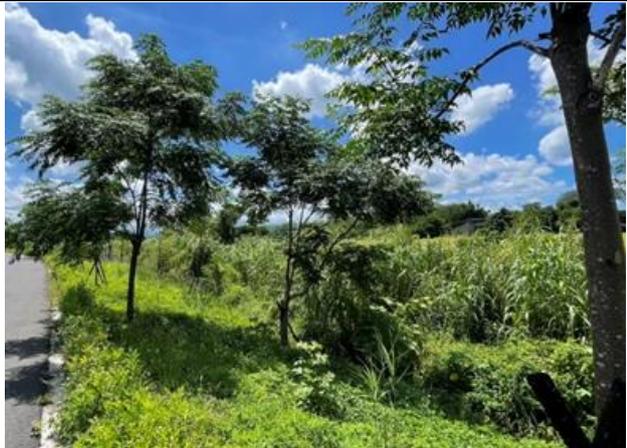
<p style="text-align: center;">【補償原生喬木】 日期：113 年 6 月 20 日 位置：200587, 2617855</p>

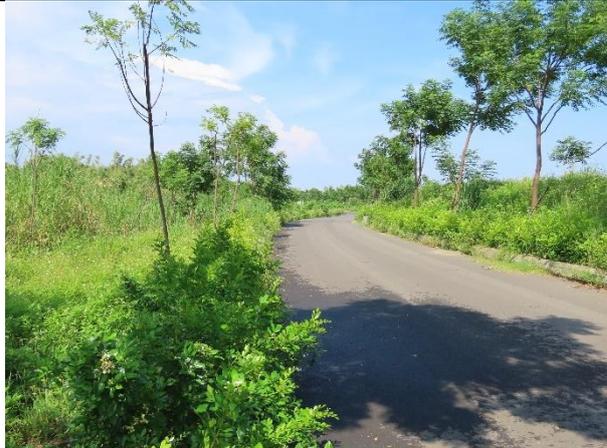
<p style="text-align: center;">【水防道路】 日期：113 年 8 月 9 日 位置：200587, 2617855</p>

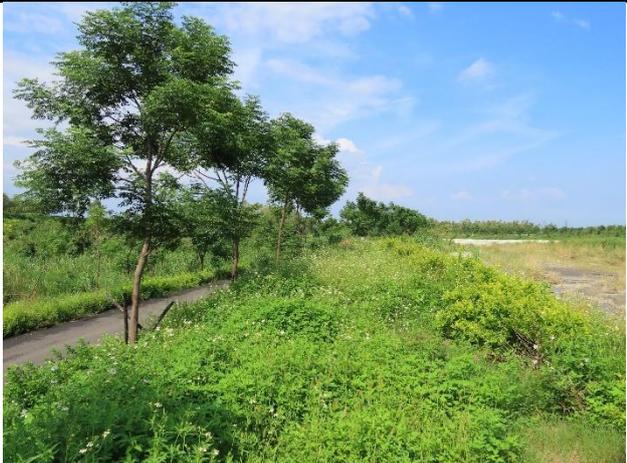
<p style="text-align: center;">【堤頂草生地】 日期：113 年 8 月 9 日 位置：200587, 2617855</p>

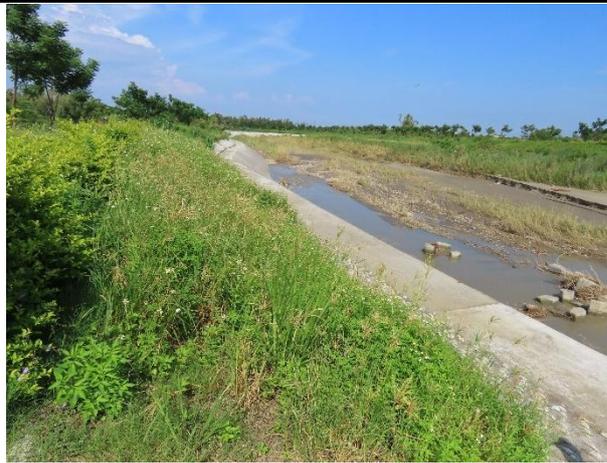
<p style="text-align: center;">【堤內環境】 日期：113 年 8 月 9 日 位置：200587, 2617855</p>	
2. 棲地評估			
2-1 是否辦理棲地評估?(視需要辦理)			
<input checked="" type="checkbox"/> 是，辦理目的： <u>評估工程完工後一年整體棲地品質</u> ，棲地評估指標： <u>水利工程棲地快速評估表</u> ；請續填 2-2 項目。 <input type="checkbox"/> 否

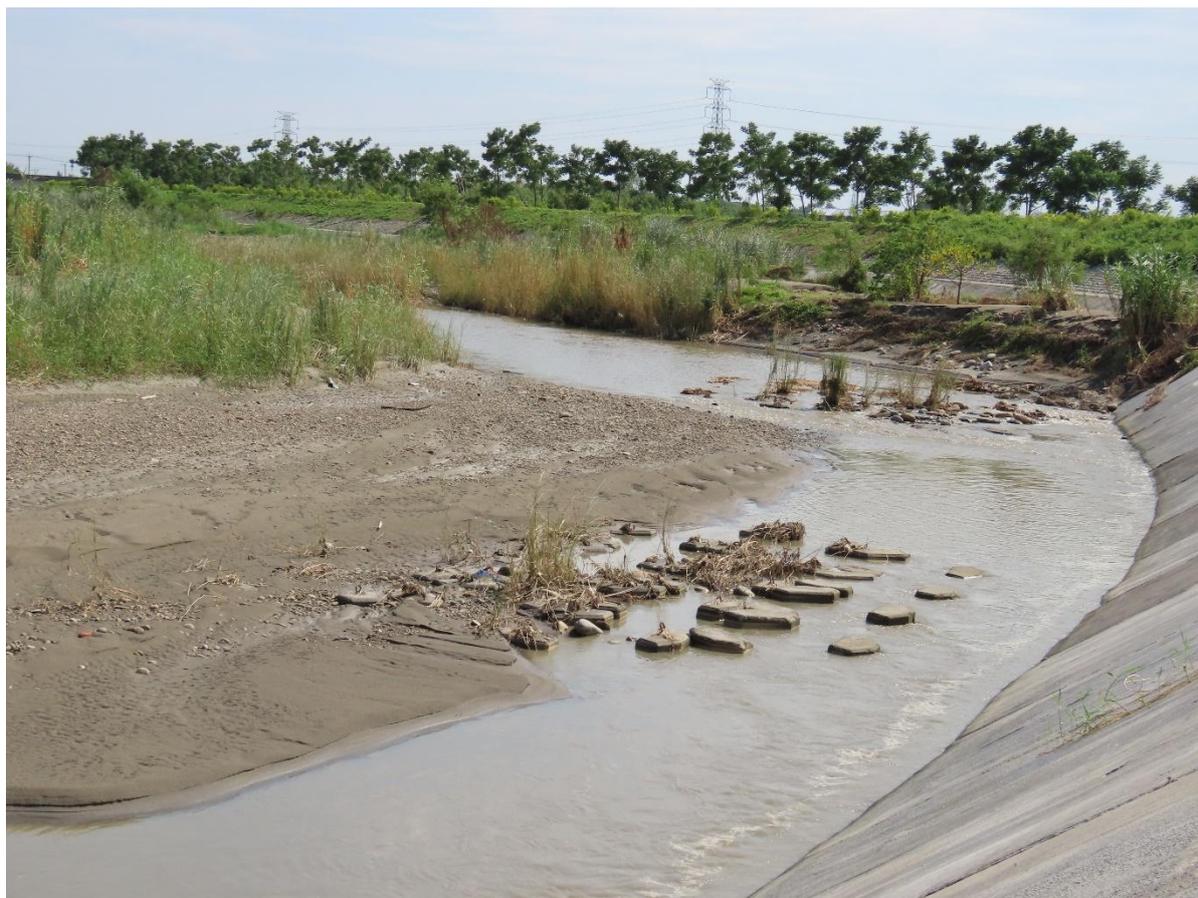
本計畫於民國 110 年 9 月 25 日進行施工前現勘，於行道橋上觀察上下游之棲地環境，此河段水域型態為淺流及岸邊緩流兩種型態，水域廊道連續性未遭受阻斷，主流河道型態明顯呈穩定狀態，水質濁度偏高，河道流速緩慢且坡降平緩，河床穩定度介於 50%~25%，部分河床底質易受洪水事件影響。在目標河段內，灘地裸露面積比率介於 25%~50%，河岸中度穩定(多為礫石與土壤膠結或為人工構造物)，5%~30% 河岸受沖刷干擾。溪濱護坡植被覆蓋率超過 80%，未受人為影響，溪濱廊道低於 30% 連接性受阻。上游區域仍有間接影響之潛在危險因子，人為影響程度中等。施工期間，因工程施做，濱溪帶植生遭移除，造成裸露地面積增大，河床易受大雨事件及水流影響，導致土砂流進河道及河道周邊，進而影響水質，導致濁度提高，使得濱溪護坡植被、河床穩定度、水質及底質多樣性指標分數於施工中下降；其餘指標因工程施作不產生擾動，故於施工中分數維持。工程於 111 年 11 月 30 日完工後，完工後棲地評估結果水域型態、水域廊道連接性、水質、河床穩定度、底質多樣性、河岸穩定度、水生動物豐多度及人為影響程度指標皆與施工前相似，顯示水域棲地回復狀況良好，唯濱溪帶植生因在施工期遭移除，植被復生需要時間，完工現勘時，已有部分濱溪植被叢生。在維護管理階段，於 113 年 6 月 20 日進行現場棲地評估，水流為常流水，水域型態不變，濱溪帶植被覆蓋率回復至 80%，但因周圍有明顯的人為干擾活動，視為間接影響之潛在危險因子，其餘指標水質、縱向橫向廊道連接性、河床河岸穩定度等指標與完工後分數一樣。此外，因七月份連日大雨及颱風過境，113 年 8 月 9 日進行現場災後調查，因上游挾帶大量泥沙，使得部分溪濱植被遭到掩蓋，水質也比平常濁度更高，其他指標及周邊棲地無太大影響。

評估因子	維護管理現況描述(完工 1 年後)	分數
A. 水域型態多樣性	水域型態有淺流、岸邊緩流。	4
B. 水域廊道連續性	受工程影響廊道連續性未遭受阻斷，主流河道型態明顯呈穩定狀態。	8

評估因子	維護管理現況描述(完工 1 年後)	分數
C.水質	水質指標有任一項出現異常。	3
D.河床穩定度	河床穩定超過 75%，底質組成多樣，且具水生生物利用。	8
E.底質多樣性	被細沉積砂土覆蓋之面積比例大於 75%。	2
F.河岸穩定度	河岸中度穩定(多為礫石與土壤膠結或為人工構造物)，5%~30%河岸受沖刷干擾。	8
G.溪濱廊道連續性	具人工構造物或其他護岸及植栽工程，低於 30%廊道連接性遭阻。	8
H.溪濱護坡植被	覆蓋率介於 50%-80%，具明顯人為干擾活動。	5
I.人為影響程度	干擾因素納入工程內容考量，上游區域仍有間接影響潛在危險因子。	7

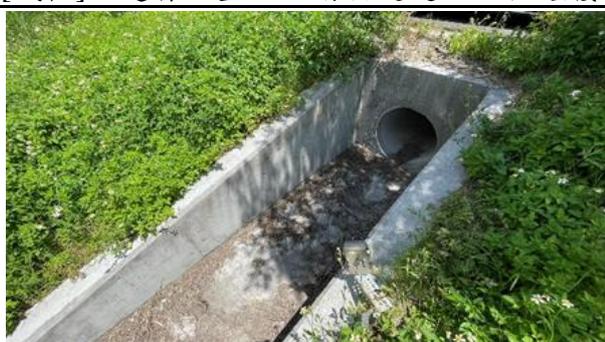
生態保育措施 【完工】

完工說明：新設動物通道

[減輕]於適當位置施設動物通道，以供底棲性爬蟲類、兩生類利用。避免路殺。

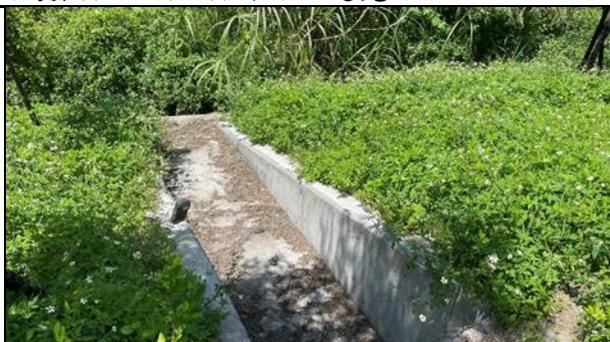
生態保育措施 【維護管理階段】

現況說明：新設動物通道

2. 紅外線相機監測：無紀錄生物進出利用新設通道，然有麻雀及褐頭鷓鴣於周邊活動之紀錄。
