M-01

經濟部水利署
維護管理階段生態調查評析表

工程主辦機關	第五河川分署	提交日期	民國 113 年 06 月 24 日
工程名稱	石牛溪將軍東明堤段改善工程(一工區) 併辦土石標售		
生態檢核團隊	爾灣水利工程技師事務所	縣市/鄉鎮	雲林縣/斗六市
		工程座標 (TWD97)	(200790, 2618189)
1. 棲地照片紀錄：(拍照位置、日期)

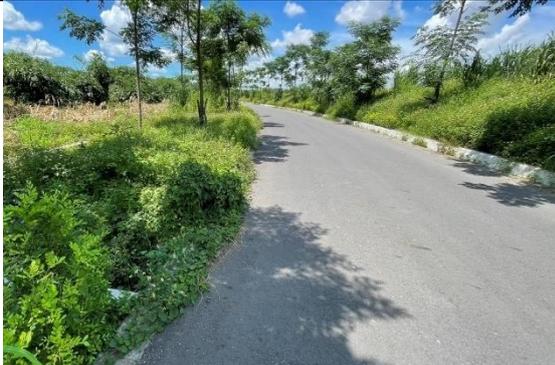
<p style="text-align: center;">【水防道路】 日期：113 年 6 月 20 日 位置：200790, 2618189</p>

維護管理階段，於 113 年 6 月 20 日進行現場棲地評估，水流為常流水，水域型態不變，濱溪帶植被覆蓋率回復至 80%，但因周圍有明顯的人為干擾活動，視為間接影響之潛在危險因子，其餘指標水質、縱向橫向廊道連接性、河床河岸穩定度等指標與完工後分數一樣。

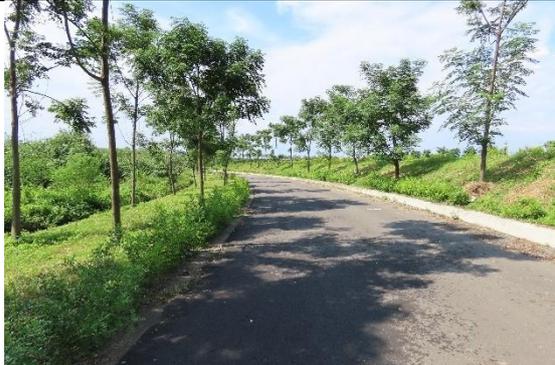
<p style="text-align: center;">【補植喬木】 日期：113 年 8 月 9 日 位置：200790, 2618189</p>

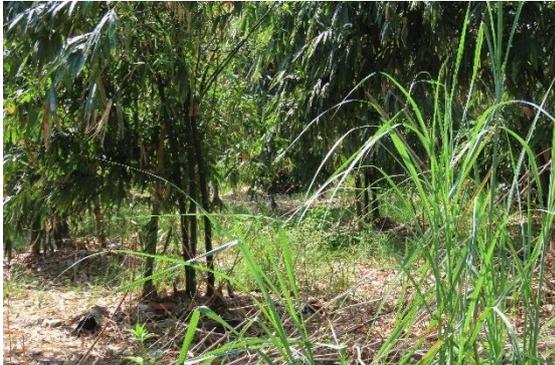
<p style="text-align: center;">【竹林】 日期：113 年 8 月 9 日 位置：200790, 2618189</p>

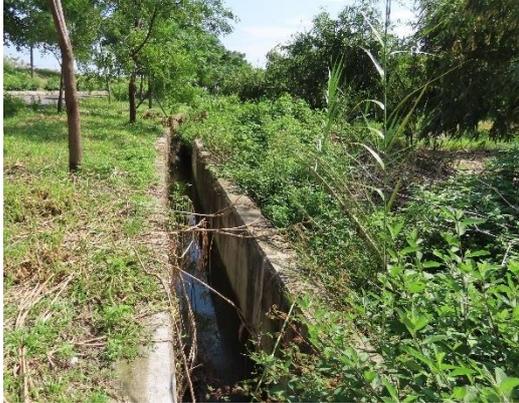
<p style="text-align: center;">【堤後溝】 日期：113 年 8 月 9 日 位置：200790, 2618189</p>	
2. 棲地評估			
2-1 是否辦理棲地評估?(視需要辦理)			
<input checked="" type="checkbox"/> 是，辦理目的：評估工程完工後一年整體棲地品質，棲地評估指標： <u>水利工程棲地快速評估表</u> ；請續填 2-2 項目。 <input type="checkbox"/> 否			
2-2 棲地評估成果概述：			
評估因子	維護管理現況描述(完工 1 年後)	分數	
A. 水域型態多樣性	水域型態出現兩種(淺流、岸邊緩流)。	4

此外，因七月份連日大雨及颱風過境，113 年 8 月 9 日進行現場災後調查，因上游挾帶大量泥沙，使得部分溪濱植被遭到掩蓋，水質也比平常濁度更高，其他指標及周邊棲地無太大影響。

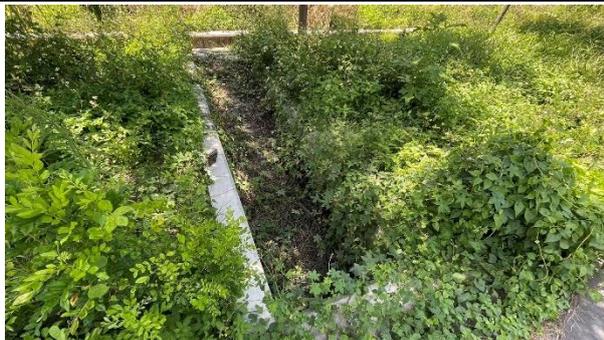
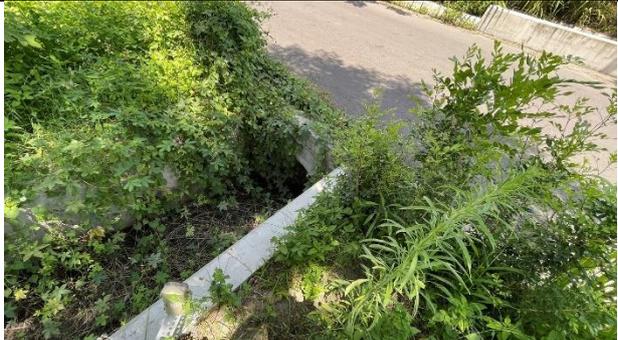
<p>生態保育措施 【維護管理階段】</p>	<p>生態保育措施 【維護管理階段】</p>
<p>拍照日期：113 年 6 月 20 日 拍照位置：200790, 2618189 完工說明：新設動物通道及監測</p>	<p>拍照日期：113 年 6 月 20 日 拍照位置：200790, 2618189 現況說明：新設動物通道及監測</p>
<p>4.物種補充調查：</p> <p>4-1 是否辦理物種補充調查?(視需要辦理)</p> <p>■是，調查目的：<u>藉由夜間調查評估周邊環境是否有關注物種諸羅樹蛙利用以及設置動物通道是否有動物利用</u>；請續填 4-2 項目。</p> <p><input type="checkbox"/>否</p> <p>4-2 物種補充調查成果概述：</p> <p>生態人員於 113 年 6 月 18 日進行夜間調查，觀測穿越線從工程起點至終點，沿著水防道路靠近竹林側進行調查，調查結果有目視兩隻爬蟲類-無疣歇虎、聽音辨識兩隻鳥類-夜鶯。雖無觀測到本案關注物種-諸羅樹蛙，但仍有鳥類及爬蟲類棲息，顯示週邊竹林仍為生物可利用之棲地，且在鄰近幾公尺之竹林皆有觀察到諸羅樹蛙等資料。另外，針對紅外線監測結果：雖然無紀錄到野生動物實際利用通道，但紀錄有家貓、多線真菱蜥及白頭翁等生物於周邊出沒。</p>	
<p>5.後續課題評析：</p> <p>5-1 後續課題評析說明</p> <p>無。</p> <p>5-2 維護管理階段生態檢核作業是否完成?</p> <p>■是，經評估無待處理事項，完成本階段生態檢核作業。</p> <p><input type="checkbox"/>否，原因：</p>

【減輕】水防道路埋設 2 處生態安全通道，供爬蟲類或地棲性的兩生類使用，減少路殺。
