經濟部水利署  
維護管理階段生態調查評析表

| 工程名稱 | 大湖口溪南勢阿丹堤段改善工程(增辦)併辦土石標售 | | |
| 生態檢核團隊 | 爾灣水利工程技師事務所 | 縣市/鄉鎮 | 雲林縣/斗南鎮 |

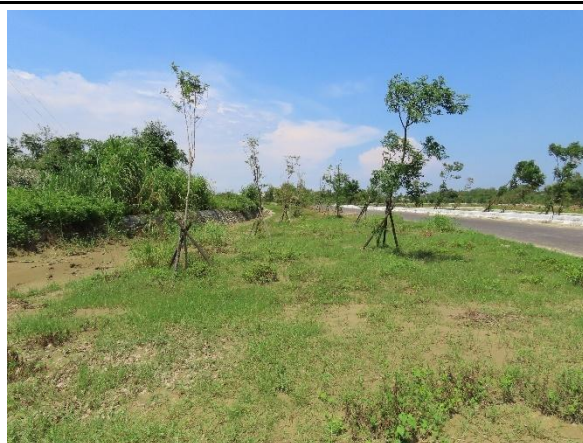
【補植樹木】

維護管理階段，生態人員於 113 年 6 月 20 日進行現場勘查，主流河道型態明顯呈穩定狀態，水質指標皆無異常，水域型態為淺流及岸邊緩流，與施工前水域型態相似。河床穩定度超過 75%，底質組成多樣，尚未成為水生生物利用。河岸中度穩定(多為礫石與土壤膠結或為人工構造物)，5%~30% 河岸受沖刷干擾。濱溪植被覆蓋率超過 80%，廊道連續性未受阻，人為影響程度仍有間接影響之危險因子。此外，因七月份的連日大雨及颱風過境，本計畫於 113 年 8 月 9 日進行災後勘查，發現堤內環境，由於上游挾帶大量泥沙至下游平緩河段區域，約有 30% 濱溪植物受泥沙掩蓋，河道淤沙形成許多小灘地。堤外竹林及補植樹木有少部分受風災影響歪斜。

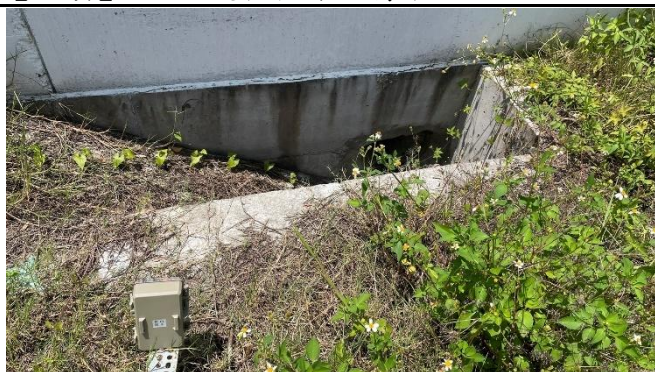
生態保育措施 【維護管理階段】

現況說明：新設動物通道及監測

紅外線監測：於動物通道出入口處架設紅外線相機，進行一個月以上的動態影像紀錄，結果雖無紀錄生物於新設動物通道進行利用，然周邊有貓、赤腹松鼠及多線真菱蜥活動紀錄。

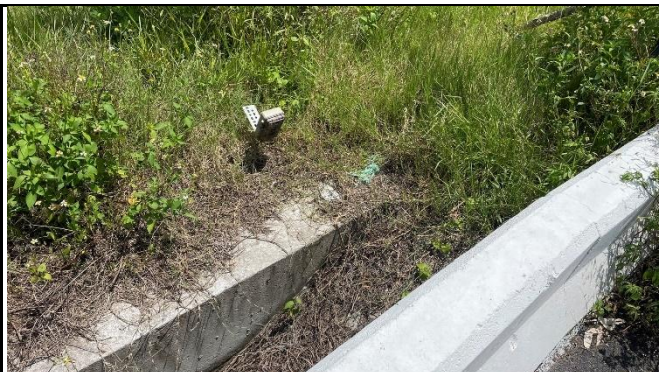
生態保育措施 【完工】

完工說明：新設動物通道及監測

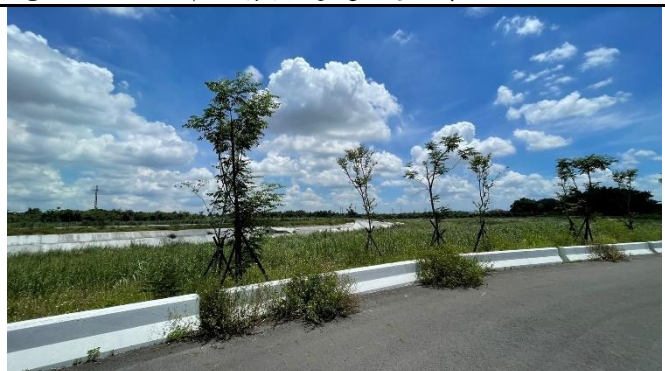
生態保育措施 【維護管理階段】

完工說明：保全周邊綠帶

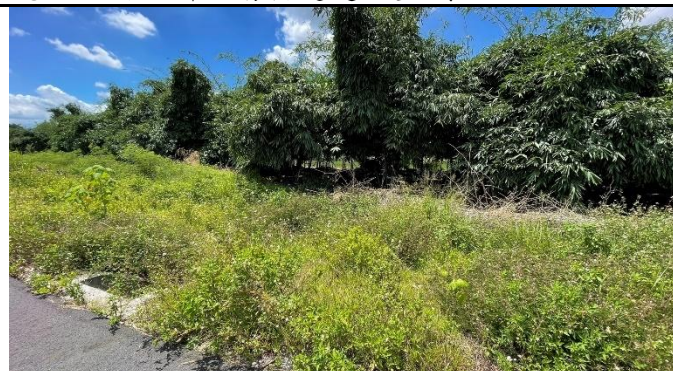
生態保育措施 【完工】

完工說明：補植原生喬木
