M-01

經濟部水利署  
維護管理階段生態調查評析表

| 工程名稱 | 大湖口溪南勢阿丹堤段改善工程(二期增辦)併辦土石標售 | | |

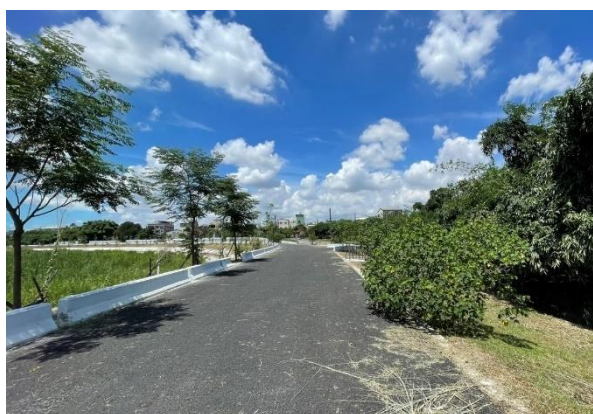
【補償原生喬木】

日期：113 年 6 月 20 日

位置：水防道路旁

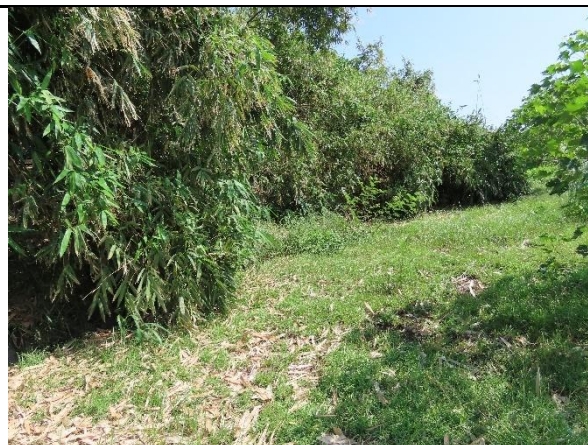
【竹林】

日期：113 年 8 月 9 日

位置：水防道路旁

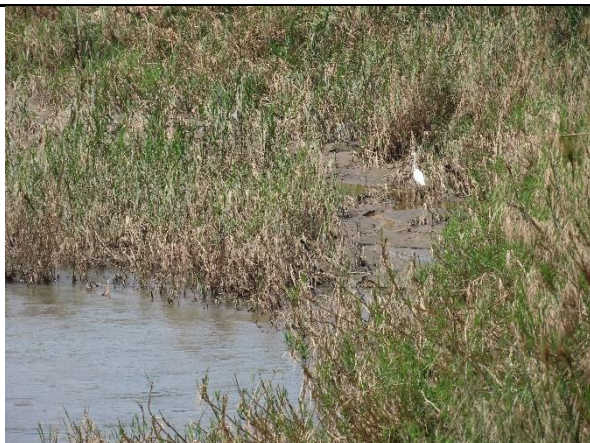
【水域環境】

日期：113 年 8 月 9 日

位置：水防道路旁

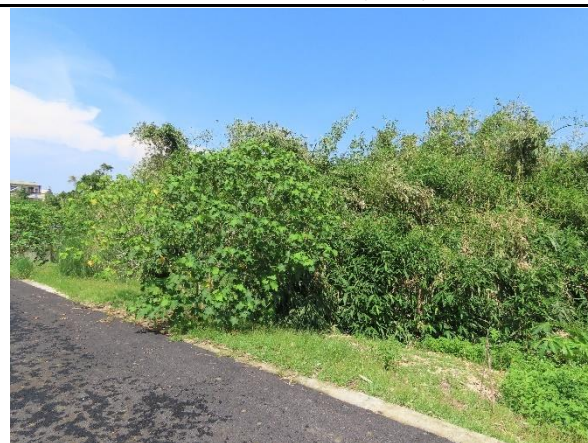
【既有道路及周邊綠帶】

日期：113 年 8 月 9 日

位置：水防道路旁

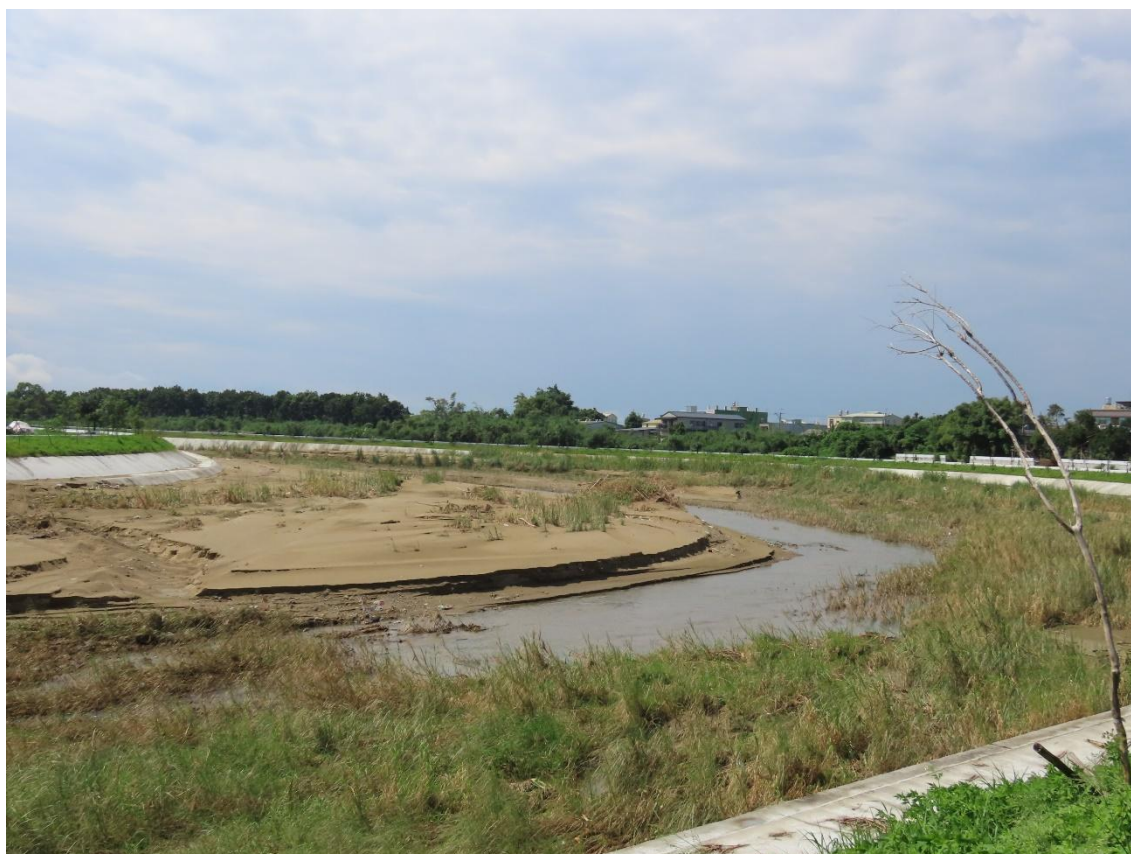
根據前期資料，彙整本案工程棲地環境評估，施工階段生態人員於 110 年 10 月 24 日進行勘查時，水域型態為淺流及岸邊緩流；受工程影響廊道連續性未遭受阻斷，主流河道型態呈穩定狀態，水質指標皆無異常，河道流速緩慢且坡降平緩。施工過程縮小施工範圍，避免擾動水域環境，因此河床穩定超過 50%，被細沉積砂土覆蓋之面積比例大於 75%。溪流周邊有記錄到小環頸鴿和翠鳥，溪流兩側灘地偶有麻雀利用，工區兩岸竹林則已樹棲型鳥類，如白頭翁及紅鳩為主。本工程關注物種有諸羅樹蛙及草花蛇，針對工區兩側的堤後道路旁之棲地同時做監測及管理。完工後 1 年，生態人員於 113 年 6 月 20 日進行現場棲地評估，主流河道無異常狀態，堤內濱溪帶也恢復至 80% 以上之覆蓋率，水質指標無異常，流速緩慢且平緩，底質多砂土覆蓋面積大於 75%，故水域型態為淺流及岸邊緩流；河床穩定超過 75%，底質組成多樣，尚未成為水生生物利用環境。河岸組成中度穩定，5%~30% 河岸受沖刷干擾，縱向廊道低於 30% 的连接性受阻。因鄰近人為使用區段，人為影響程度高，上游仍有間接影響潛在危險。修正報告期間，因七月份的連日大雨及颱風過境，生態人員於 113 年 8 月 9 日進行災後補充調查，堤內環境由於上游挾帶大量泥沙，約 30% 濱溪植物受泥沙掩蓋，泥沙推積高度接近提高 1/2 處。水量較多河道也寬於平均值，整體水域環境不變。堤外竹林及補植樹木有少部分受風災影響倒塌。

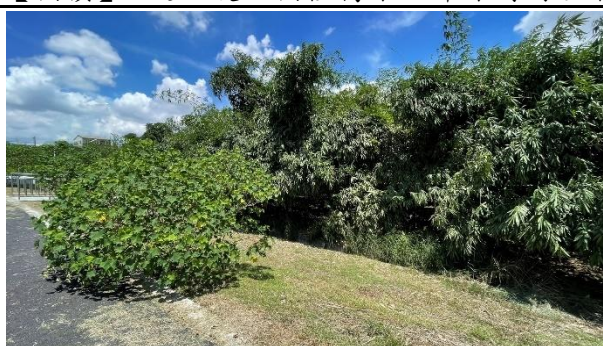
生態保育措施 【維護管理階段】

完工說明：無干擾周邊竹林及次生林

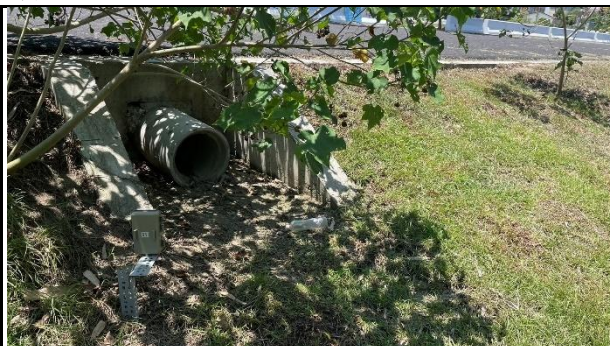
生態保育措施 【維護管理階段】

現況說明：新設動物通道及監測

2. 紅外線監測結果：於動物通道口設置紅外線相機，觀測一個月以上的影像紀錄，記錄到哺乳類動物家貓進出新設生物通道及於周邊徘徊，另有白尾八哥、多線真菱蜥及麻雀等生物於周邊覓食或活動之拍攝紀錄。
