經濟部水利署  
維護管理階段生態調查評析表

工程主辦機關	經濟部水利署第五河川分署	提交日期	民國 113 年 06 月 24 日
工程名稱	大湖口溪南勢阿丹堤段改善工程(三期)併辦土石標售		
生態檢核團隊	爾灣水利工程技師事務所	縣市/鄉鎮	雲林縣/斗南鎮
		工程座標 (TWD97)	(198052, 2617164)

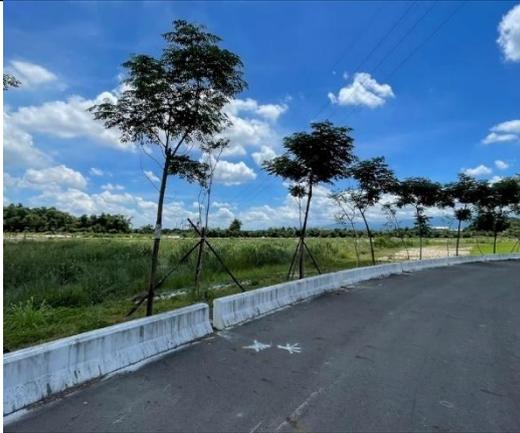
【補植原生喬木】  
日期：113 年 6 月 20 日  
位置：水防道路旁

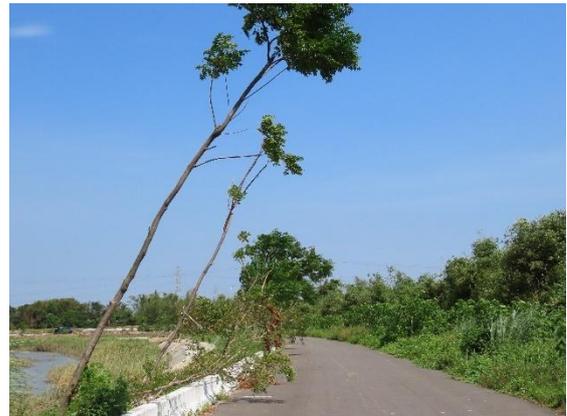
【補植原生喬木】  
日期：113 年 8 月 9 日  
位置：水防道路旁

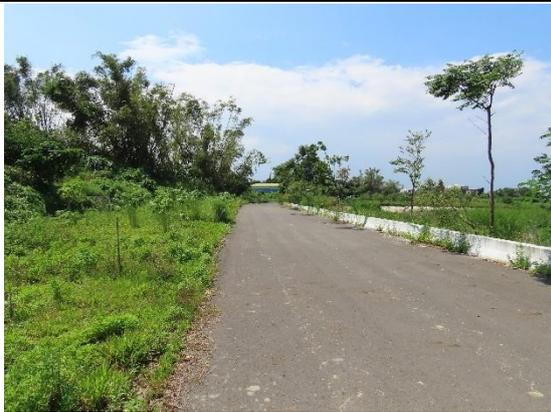
【既有道路】  
日期：113 年 8 月 9 日  
位置：水防道路旁

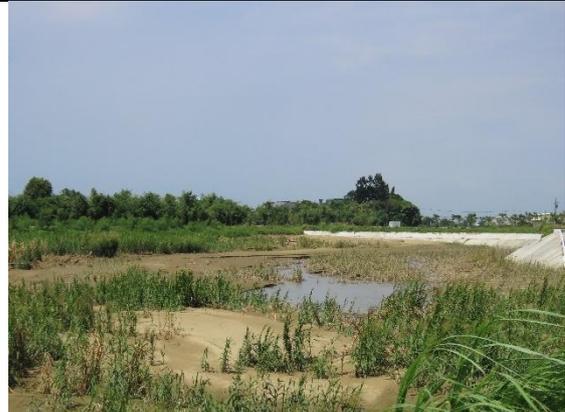
【水域環境】  
日期：113 年 8 月 9 日  
位置：堤內環境

本生態團隊於完工後 1 年進場做生態評析，生態人員於 113 年 6 月 20 日進行現場棲地評估，主流河道型態呈穩定狀態，水域型態為淺流及岸邊緩流，水質指標無異常，流速緩慢且平緩，堤內濱溪帶也恢復至 80% 以上之覆蓋率，底質多砂土覆蓋面積大於 75%；河床穩定超過 75%，底質組成多樣，尚未成為水生生物利用環境。河岸組成中度穩定，5%~30% 河岸受沖刷干擾，縱向廊道低於 30% 的连接性受阻。因鄰近人為使用區段，人為影響程度高，上游仍有間接影響潛在危險。此外，因七月份的連日大雨及颱風過境，生態人員於 113 年 8 月 9 日進行災後補充調查，堤內環境由於上游挾帶大量泥沙，約 30% 濱溪植物受泥沙掩蓋，泥沙推積高度接近提高 1/2 處。水量較多河道也寬於平均值，整體水域環境不變。堤外竹林及補植樹木有少部分受風災影響倒塌。

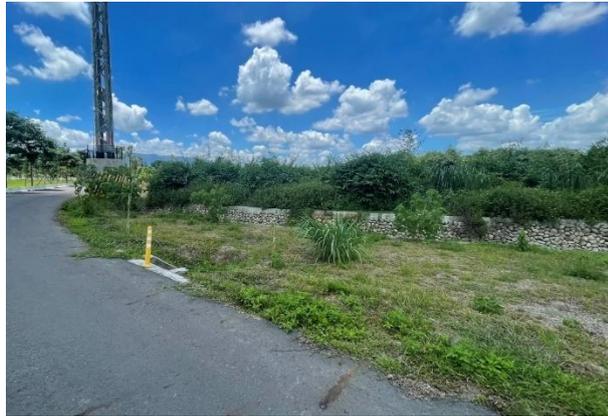
生態保育措施 【完工】  
 拍照日期：113 年 6 月 20 日  
 現況說明：砌石排水溝供生物繁衍利用

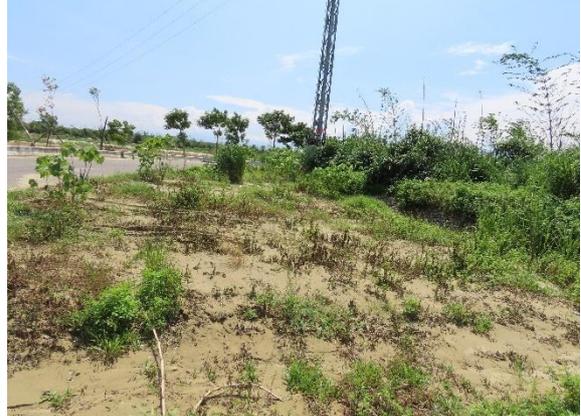
生態保育措施 【完工】  
 拍照日期：113 年 8 月 9 日  
 現況說明：砌石排水溝供生物繁衍利用

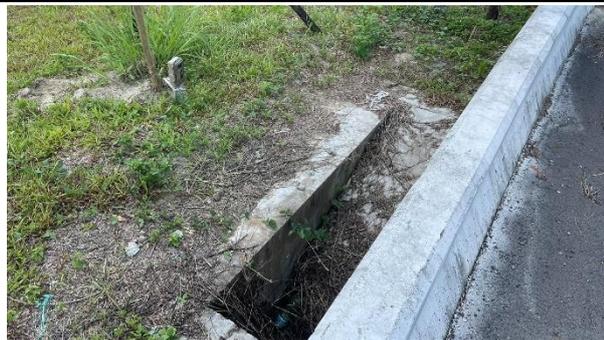
生態保育措施 【維護管理階段】

拍照日期：113 年 6 月 20 日  
 拍照位置：198052.900, 2617164.376  
 完工說明：新設動物通道及監測

線監測結果：雖有拍攝貓、白尾八哥、家八哥等周邊出沒，然無紀錄生物進行利用設置之動物通道。

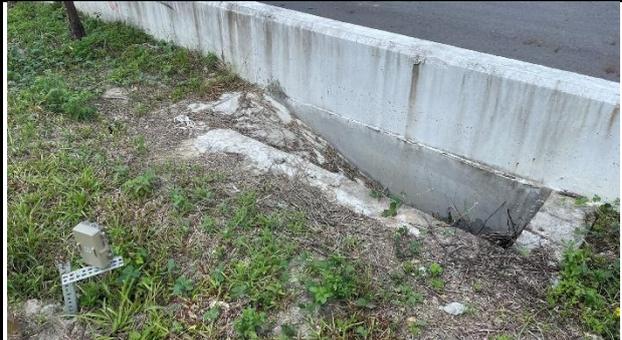
生態保育措施 【維護管理階段】

拍照日期：113 年 6 月 20 日  
 拍照位置：198052.900, 2617164.376  
 現況說明：新設動物通道及監測
