經濟部水利署  
維護管理階段生態調查評析表

| 工程名稱 | 大湖口溪南勢阿丹堤段改善工程(三期)一工區併辦土石標售 | | |
| 生態檢核團隊 | 爾灣水利工程計師事務所 | 縣市/鄉鎮 | 雲林縣/斗南鎮 |

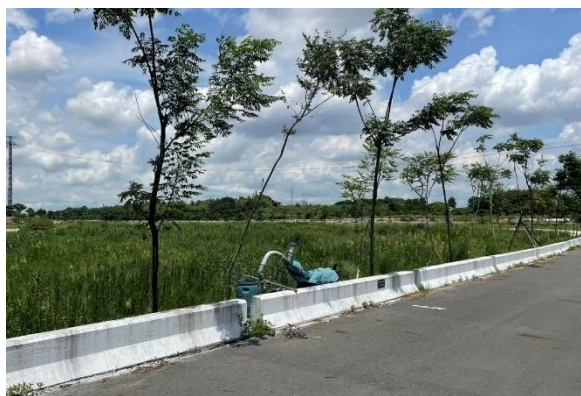
【補償原生喬木】

日期：113 年 6 月 20 日

位置：水防道路旁

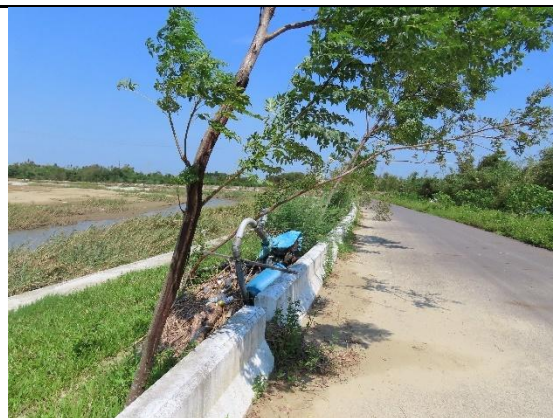
【補償原生喬木】

日期：113 年 8 月 9 日

位置：水防道路旁

維護管理階段，生態人員於 113 年 6 月 20 日進行現場勘查，結果顯示水域型態於河道轉彎設置之丁壩處，形成深流及緩流，整體河道多為淺流、淺瀨及岸邊緩流，水域型態多元，可供多種生物利用，主流河道型態明顯呈穩定狀態，水質指標皆無異常，河床穩定度超過 75%，底質組成多樣，吸引鷺科及其他水鳥到此覓食。河岸穩定高，兩岸為新建堤防，河岸受沖刷機率低。濱溪植被覆蓋率超過 80%，廊道連續性未受阻，人為影響程度仍有間接影響之危險因子。此外，因七月份的連日大雨及颱風過境，本計畫於 113 年 8 月 9 日進行災後勘查，發現堤內環境由於上游挾帶大量泥沙至下游平緩河段區域，約有 30% 濱溪植物受泥沙掩蓋，河道淤沙形成小灘地。堤外竹林及補植樹木有少部分受風災影響歪斜。

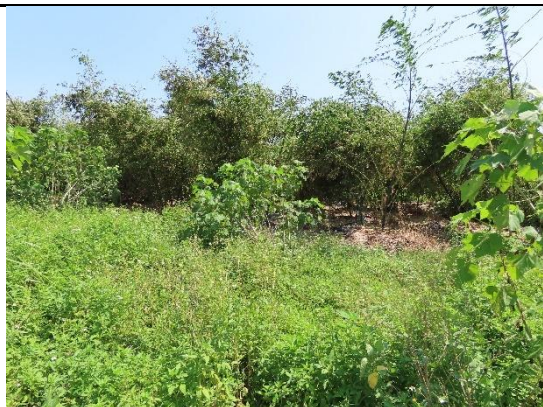
【周邊次生林】

日期：113 年 8 月 9 日

位置：水防道路旁

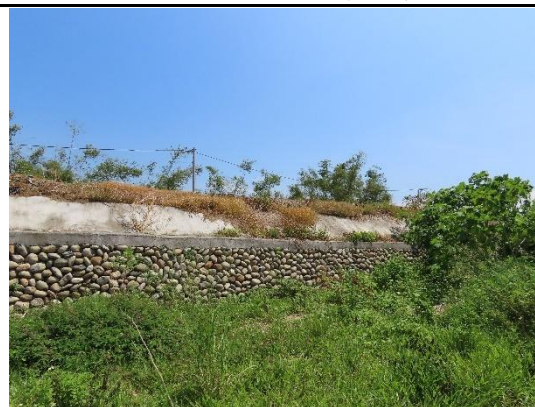
【礫石緩坡面】

日期：113 年 8 月 9 日

位置：水防道路旁

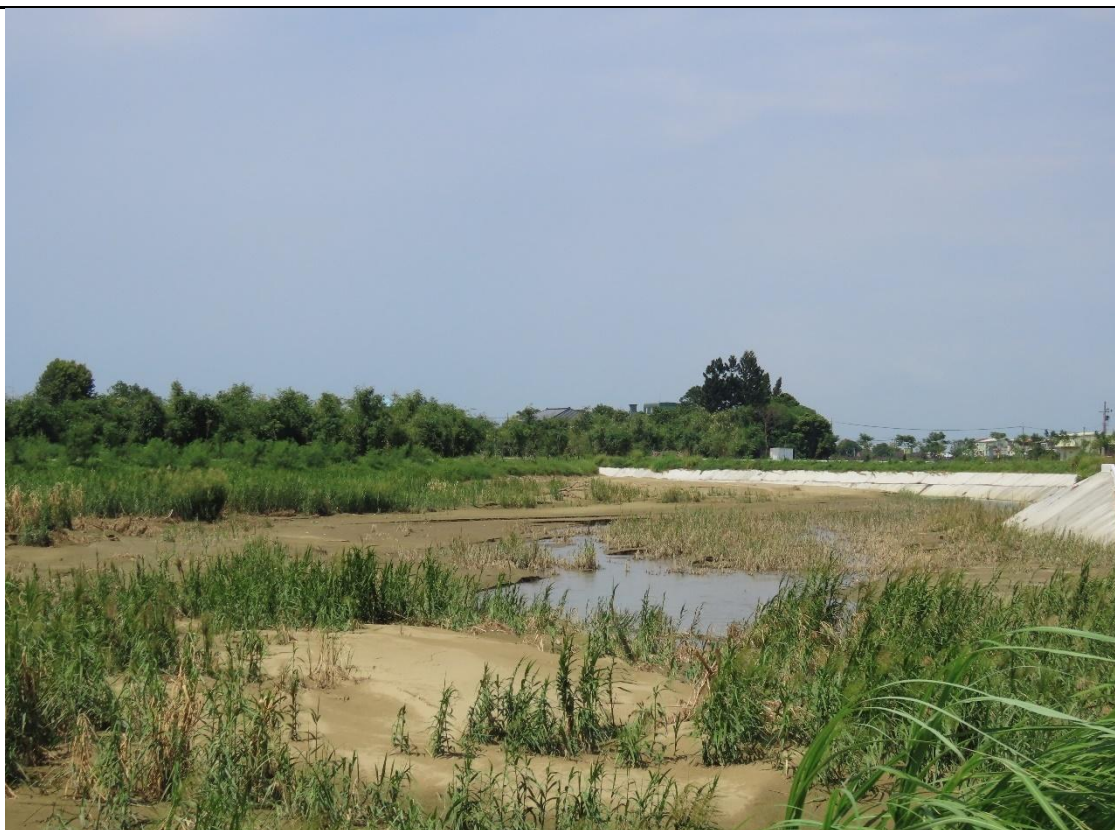
根據前期生態環境調查資料，施工前於 110 年 11 月 3 日進行河川棲地環境評估，此河段位於河道轉彎處，緩和上游水勢因此水域型態多淺流、淺瀨、深流及岸邊緩流等多樣性，可供多種生物利用。主流河道呈穩定狀態，水域廊道連續性未遭受阻斷。水質指標皆無異常，河道流速緩慢且坡降平緩，水色因砂質底質高呈黃色，尚未成為水生生物利用也不易觀察。河岸中度穩定，僅 5%~30% 河岸受沖刷干擾。濱溪帶無人為活動跡象，植被覆蓋率超過 80%。河段上下游仍有潛在工程影響，人為影響程度仍偏高。施工期間確實遵守生態保育措施無影響河道斷流，施工中因工程機具及施工材料等人為影響，週邊環境沙塵及擾動相較施工前高，但無造成周邊棲地之危害。於施工結束後，水域型態為淺流、淺瀨及岸邊緩流，水域廊道連續性未遭受阻斷，主流河道型態明顯呈穩定狀態，水色稍微混濁呈現黃色，河道流速緩慢，河床穩定度約 50%，尚未成為水生生物主要棲息地，底質細沉積砂土覆蓋面積約為 60%，河岸為砌石及人工構造物，低於 10% 河岸受沖刷干擾，溪濱廊道低於 30% 連續性遭阻，溪濱植被生長覆蓋率達六成。上游區域仍有間接人為影響因子。

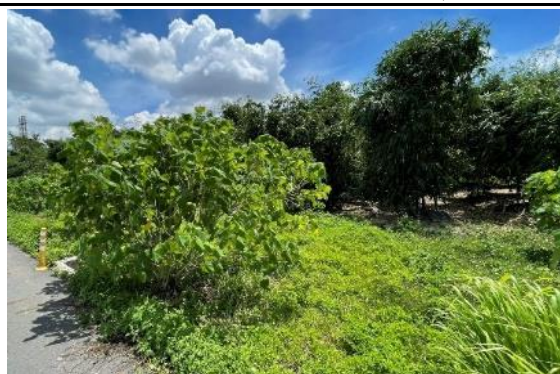
生態保育措施 【完工】

拍照日期：113 年 6 月 20 日  
拍照位置：198289.045, 2617195.055  
完工說明：新設動物通道及綠帶保全

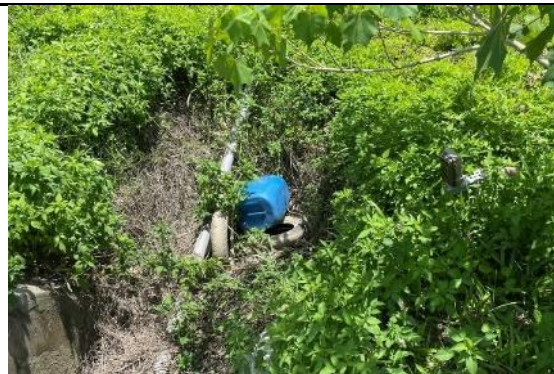
生態保育措施 【完工】

拍照日期：113 年 6 月 20 日  
拍照位置：198289.045, 2617195.055  
現況說明：新設動物通道及監測

紅外線監測結果：於動物通道出入口處架設紅外線相機，進行一個月以上的動態影像紀錄，僅紀錄鼠類進出新設生物通道。

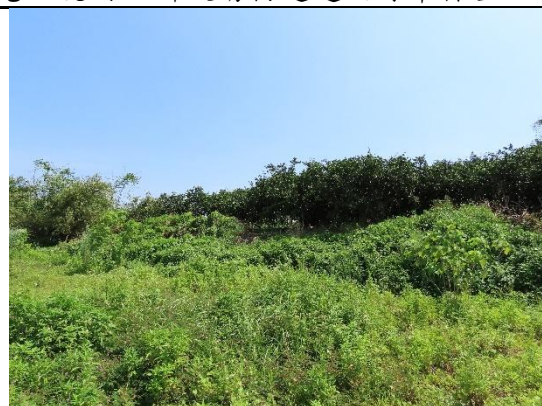
生態保育措施 【維護管理】

拍照日期：113 年 8 月 9 日  
拍照位置：198289.045, 2617195.055  
完工說明：新設動物通道及綠帶保全

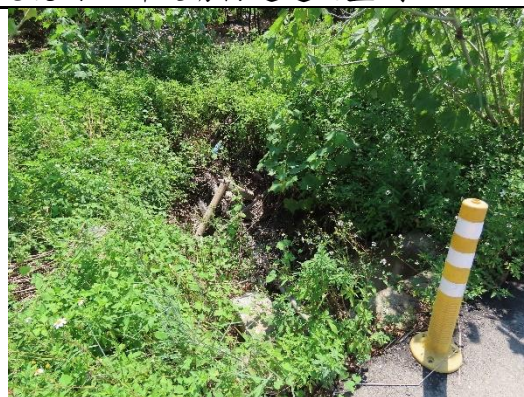
生態保育措施 【維護管理】

拍照日期：113 年 8 月 9 日  
拍照位置：198289.045, 2617195.055  
完工說明：新設動物通道及綠帶保全
