水庫集水區保育治理工程生態檢核表 主表(1/2)

## 附表 M-01 工程生態評析

計畫名稱 (編號)	新美村亞沙有野溪整治工程	維護管理 單位	嘉義縣政府水利處水土保持科
生態評析日期:2024/3/18			
<p>1. 生態團隊組成：</p> <p>陳威宇/沈明信聯合土木技師事務所/研究員/嘉大森林暨自然資源學系/學士/工程影響評估、確認潛在生態議題及保全對象、陸域植物生態調查、景觀植栽建議、生態保育對策研擬</p>			
<p>2. 棲地生態資料蒐集：</p> <p>共記錄到鳥類 30 科 61 種，哺乳類 3 科 5 種。 珍貴稀有野生動物有林鴿、藍腹鷓、大冠鷲、鳳頭蒼鷹、松雀鷹、黃嘴角鴉、領角鴉、鶇鷓、朱鷓等 9 種。 其他應予保育之野生動物紅尾伯勞、臺灣山鷓鴣、白尾鷓、鉛色水鵪、食蟹獾、台灣野山羊等 6 種。 參考資料：曾文水庫、南化水庫及烏山頭水庫集水區國有林防治區域動植物資源調查_草山樣站 (104年)</p> <p>另，於台灣生物多樣性網站蒐集資料(113 年 02 月 27 日) 瀕臨絕種保育類野生動物有山麻雀、食蛇龜、熊鷹等 3 種。 珍貴稀有保育類野生動物大冠鷲、大陸畫眉、白頭鵪、朱鷓、灰面鵪鷹、赤腹山雀、東方蜂鷹、松雀鷹、林鴿、穿山甲、棕噪眉、黃山雀、黃魚鴉、黃嘴角鴉、黑鳶、臺灣畫眉、臺灣爺蟬、領角鴉、鳳頭蒼鷹、褐鵪、鶇鷓、藍腹鷓、麝香貓等。 其他應予保育之野生動物水鹿、白耳畫眉、白尾鷓、青背山雀、冠羽畫眉、紅尾伯勞、食蟹獾、黃胸藪眉、黃腹琉璃、鉛色水鵪、臺灣山鷓鴣、臺灣水鹿、臺灣野山羊、臺灣藍鵲</p>			
<p>3. 生態棲地環境評估：</p> <p>本階段生態棲地環境評估，應包含生態課題勘查與勘查意見往復、保育議題研議、棲地量化評估結果、特殊物種 (包含稀有植物、保育類動物)、現地環境描述。現場勘查應針對以下生態議題進行評估：</p> <p>(1) 確認生態保全對象狀況 目前生態保全對象-茄冬，生長與施工前無太大差異，目前周遭植被復原情形良好。</p> <p>(2) 可能之生態課題： 目前為枯水期，無嚴重之災損，之後逢汛期需持續追蹤。</p>

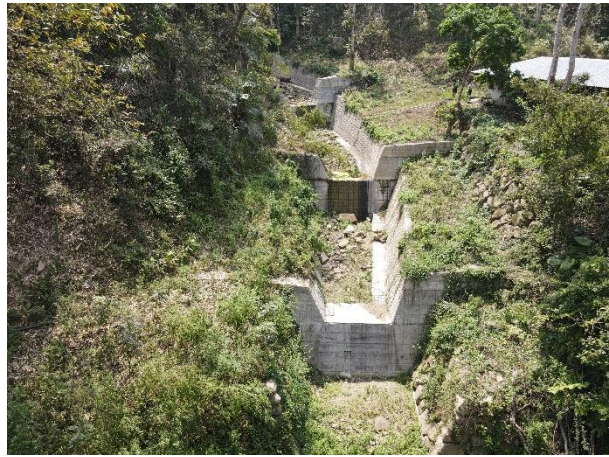
說明：從下往上拍攝角度，植生復育良好	說明：正攝影像圖，原有茄冬生長良好
拍攝於 113 年 3 月 18 日	拍攝於 113 年 3 月 18 日

說明：本工程生態友善措施保留隻大樹(茄冬)	說明：地方人士共同維護，種植台灣杉進行植栽復育
<p>5. 課題分析與保育措施執行成效：</p> <p>a. 目前此件野溪整治工程，兩側護岸植生回復情形良好，且於生態友善措施中保護的大樹(茄冬)目前也相當健全，但此次前往並無發現野生動物，可能在更上游處，將持續定期追蹤植生復育、動物活動情形；另，當地人士以植栽台灣杉進行補償，目前還在培育階段，只有零星一兩棵已栽種於兩側護岸，爾後將持續觀測其成效，期望能復育至施工前時相同。</p>
