「頭前溪舊港島調節池及環島保護工環境改善工程」棲地生態評估成果

本案基地頭前溪舊港島位於頭前溪出海口匯流處，在環島四周設置五個調查樣站如圖1，初步評估成果如表1至表6。

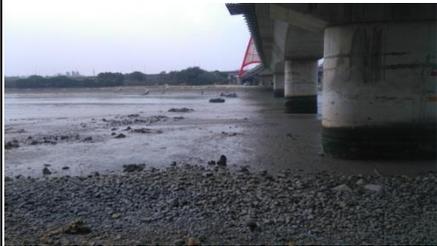
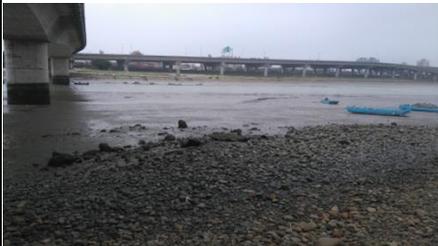
表1 舊港大橋橋下快速棲地生態評估紀錄表

河川棲地上游環境現況	河川棲地下游環境現況
評估因子	評估結果	
	評分	現場狀況及說明
水域型態多樣性	6	具有淺流、淺瀨、深流、岸邊緩流
水域廊道連續性	10	河川維持自然流況
水質	6	水色濁度略差
河床穩定度	6	長時穩定偶有淤積
底質多樣性	6	泥砂與石塊
河岸穩定度	10	已被人工護岸固定
溪濱廊道連續性	10	無突出結構物阻斷廊道
溪濱護坡植被	3	芒草、銀合歡、水筆仔等植相不佳
水生動物豐多度	10	底棲生物、魚、昆蟲等
人為影響程度	6	目前應無工程干擾
合計總分	73	綜合評述
		生態狀況尚佳，但環境仍有待整理。
生態保育措施及棲地改善策略	<ol style="list-style-type: none"> 1.護岸前河灘地之植生應予改善。 2.河岸淺灘可多置塊石以增加底棲和附著生物。 3.盡量減少河床之擾動以穩定生物棲地。 4.垃圾清除。

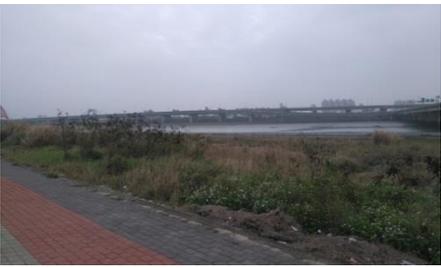
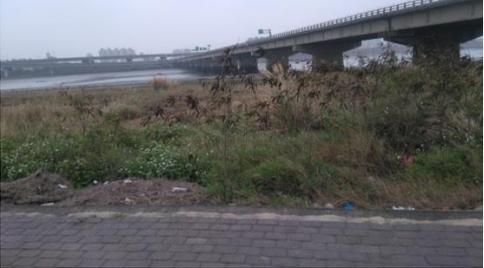
表2 右股流路右岸快速棲地生態評估紀錄表

河川棲地上游環境現況	河川棲地下游環境現況
評估因子	評估結果	
	評分	現場狀況及說明
水域型態多樣性	10	只是無深潭(有淺流、淺瀨、深流、岸邊緩流)
水域廊道連續性	10	流水區域維持自然暢通
水質	10	接近河口、水質良好
河床穩定度	6	大致穩定偶有淤積
底質多樣性	6	砂和泥
河岸穩定度	10	植生覆蓋良好河岸穩定
溪濱廊道連續性	10	無突出結構的干擾
溪濱護坡植被	6	銀合歡、芒草、大花咸豐草等
水生動物豐多度	10	魚、底棲生物、昆蟲
人為影響程度	10	無
合計總分	88	綜合評述
		接近河口，自然狀況良好
生態保育措施及棲地改善策略	維持現狀，河床盡量避免擾動，加強河岸植生多樣性。

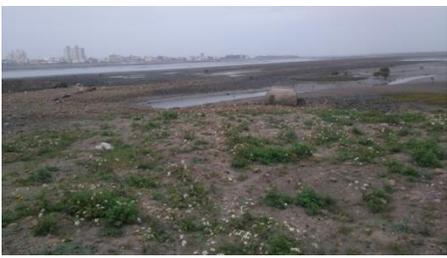
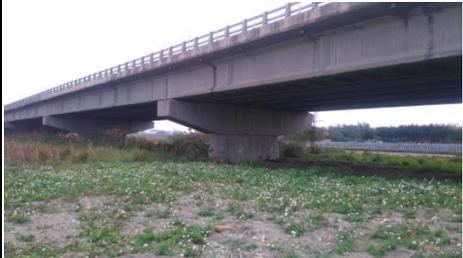
表3 竹港大橋橋下快速棲地生態評估紀錄表

河川棲地上游環境現況	河川棲地下游環境現況
評估因子	評估結果	
	評分	現場狀況及說明
水域型態多樣性	6	淺流、淺瀨、岸邊緩流
水域廊道連續性	10	水域廊道無阻礙
水質	10	接近河口、水質良好
河床穩定度	10	已呈穩定狀態，有多樣棲地
底質多樣性	6	砂和泥
河岸穩定度	6	狀況不明有待查詢(橋墩周遭有填土)
溪濱廊道連續性	6	橋梁落墩對生態稍有阻礙
溪濱護坡植被	1	填土區植被不好，只有咸豐草或芒草
水生動物豐多度	3	棲地單調大概只有底棲生物。
人為影響程度	3	有橋墩影響，自然狀況不佳
合計總分	61	綜合評述
		濱水區棲地狀態尚佳，但河岸似為填土區，植生狀況不良
生態保育措施及棲地改善策略	<ol style="list-style-type: none"> 1.橋梁的陰影區選擇適當植生。 2.填土區加強地被植生。 3.水域底床多有變動，但尊重其自然力的運作。 4.可增加塊石護岸，以增加生態和景觀效果。

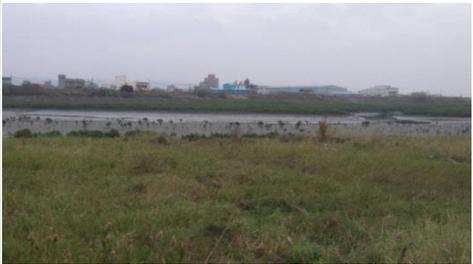
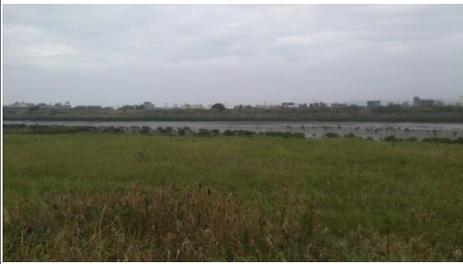
表4 右股流路左岸濕地快速棲地生態評估紀錄表

河川棲地上游環境現況	河川棲地下游環境現況
評估因子	評估結果	
	評分	現場狀況及說明
水域型態多樣性	3	淺流、淺灘
水域廊道連續性	6	良好
水質	6	有淤泥
河床穩定度	6	呈現淤積
底質多樣性	3	差，介於 50%~75%
河岸穩定度	10	有寬廣的高灘地保護，河岸穩定。
溪濱廊道連續性	10	良好，無結構阻礙
溪濱護坡植被	10	植被種類豐富，但以後存在紅樹林擴張的問題。
水生動物豐多度	10	物種豐富濕地型態的棲地.建議設為保護區
人為影響程度	10	沒有工程影響
合計總分	74	綜合評述
		淤積嚴重，未來有逐漸形成河口濕地的趨向。植被及水生動物棲地有待加強。
生態保育措施及棲地改善策略	<ol style="list-style-type: none"> 1.河岸高灘地植生茂密，再加以整理並引進喬木栽植，可兼具景觀功能。 2.紅樹林擴張問題應有對策。 3.應以河口濕地的生態特性進行研究操作。 4.物種豐富濕地型態的棲地.建議設為保護區

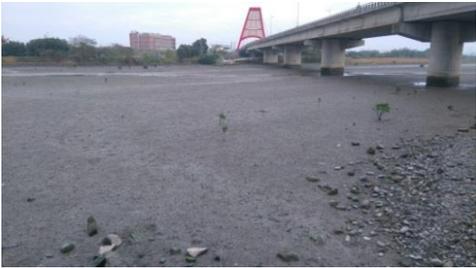
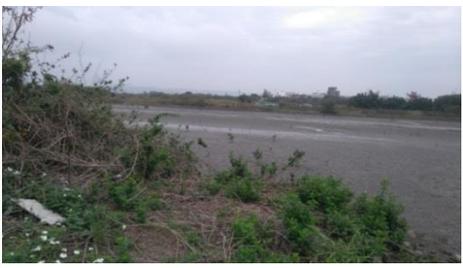
表5 白地橋橋下快速棲地生態評估紀錄表

河川棲地上游環境現況	河川棲地下游環境現況
評估因子	評估結果	
	評分	現場狀況及說明
水域型態多樣性	3	淺流、淺灘
水域廊道連續性	3	良好但有橋墩的干擾
水質	6	有淤泥
河床穩定度	6	呈現淤積
底質多樣性	3	差，介於 50%~75%
河岸穩定度	10	有寬廣的高灘地保護，河岸穩定。
溪濱廊道連續性	10	鄰近橋梁但阻隔不明顯。
溪濱護坡植被	10	有多一些小喬木如相思樹等，植被茂密但多樣性不高，以後存在紅樹林擴張的問題
水生動物豐多度	6	濕地型態的棲地
人為影響程度	10	沒有工程影響
合計總分	67	綜合評述
		淤積嚴重，未來有逐漸形成河口濕地的趨向。植被及水生動物棲地有待加強。
生態保育措施及棲地改善策略	<ol style="list-style-type: none"> 1.河岸高灘地植生茂密，再加以整理並引進喬木栽植，可兼具景觀功能。 2.紅樹林擴張問題應有對策。 3.應以河口濕地的生態特性進行研究操作。

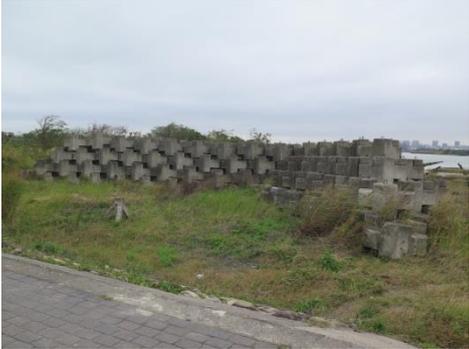
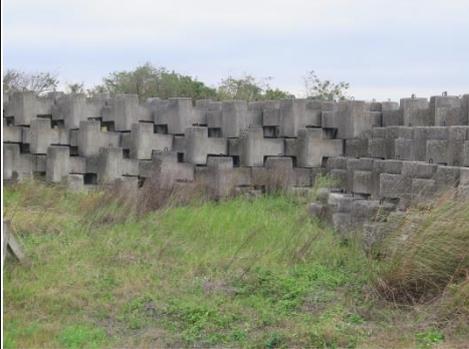
表6 島頭分流工快速棲地生態評估紀錄表

環境現況遠照	環境現況近照
評估因子	評估結果	
	評分	現場狀況及說明
水域型態多樣性	10	淺流、淺瀨、深流、岸邊緩流
水域廊道連續性	10	維持自然狀態
水質	6	水色濁度略差
河床穩定度	6	長時穩定偶有淤積
底質多樣性	6	泥砂與石塊
河岸穩定度	3	不穩定，有堆混凝土塊
溪濱廊道連續性	6	有部分人工構造物
溪濱護坡植被	6	部分芒草覆蓋
水生動物豐多度	10	底棲、兩棲、昆蟲及鳥
人為影響程度	3	有消能混凝土塊
合計總分	66	綜合評述
		生態景觀有待改善
生態保育措施及棲地改善策略	<ol style="list-style-type: none"> 1. 人工混凝土塊防礙生態景觀有待改善 2. 增加動植物棲地穩定性
