# 經濟部水利署臺北水源特定區管理局

| 工程名稱 | 新店區、烏來區坪林區分支管網及用戶接管工程（第3標） | | | 工程主辦單位<br>承辦人員 | 本局水質課魏俊生 | | |

## 工程施工督導改善對策及結果表

工程名稱：新店區、烏來區及坪林區分支管網及用戶接管工程

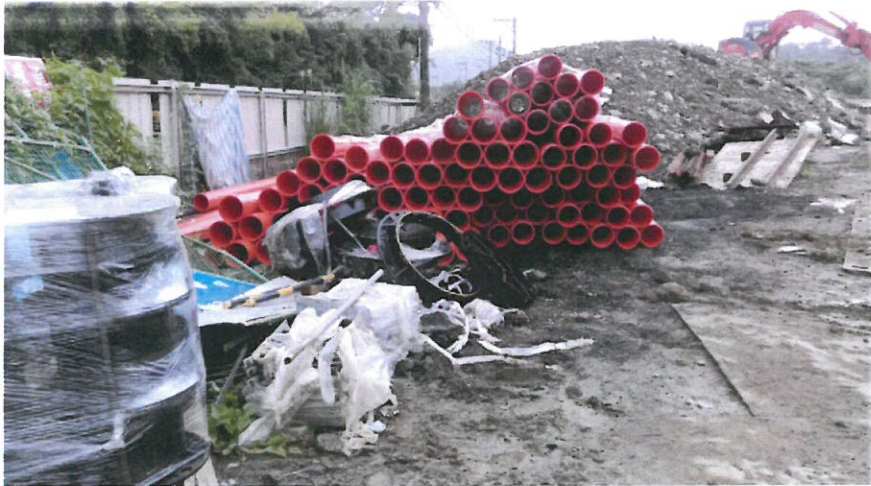
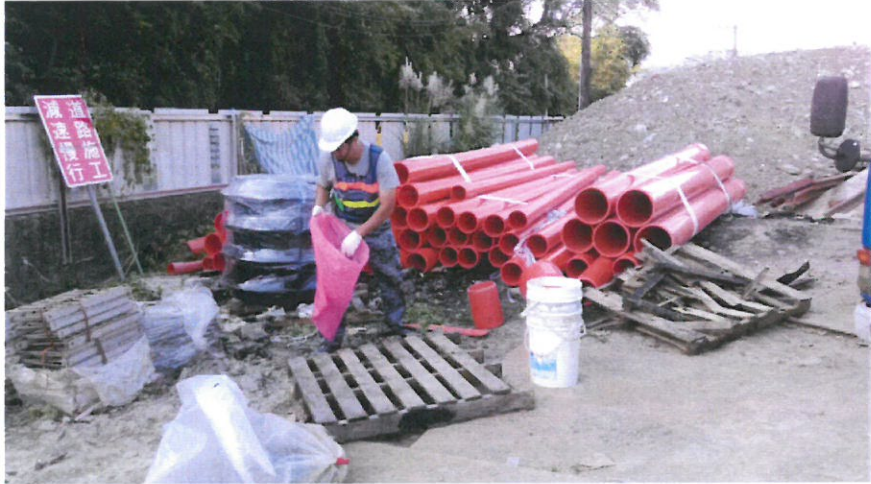
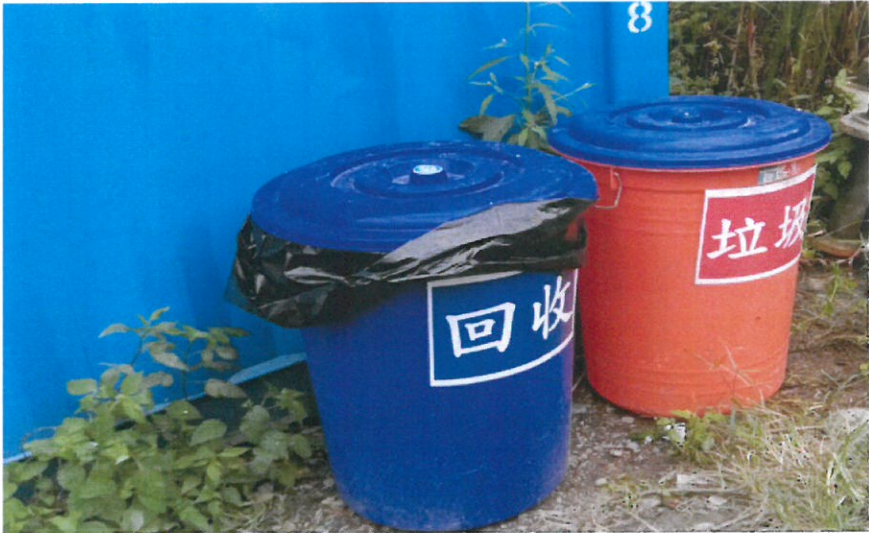
附件：一.2

| 1 | 每日做好職安衛宣告事項，材料倉庫及暫置土方場，請做好垃圾資源分類。 | 1. 每日確實做到職安宣告，垃圾做好分類及材物料堆放整齊。<br>(附件一) | 108.10.30<br>監造劉益安<br>主任劉益安 | 工程員施俊生 |

| 工程名稱 | 新店區、烏來區及坪林區分支管網及用戶接管工程 |
|---|---|
| <p>說明：<br/>(改善前)<br/>環境需<br/>整理並<br/>清潔並<br/>做好分<br/>類。</p> | |
| <p>說明：<br/>(改善中)<br/>清潔整<br/>理並做<br/>好分類。</p> | |
| <p>說明：<br/>(改善後)<br/>垃圾做好<br/>分類。</p> | |

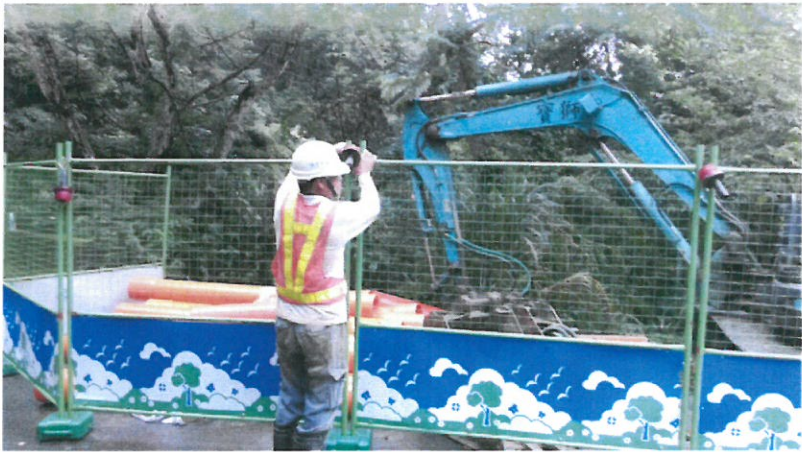
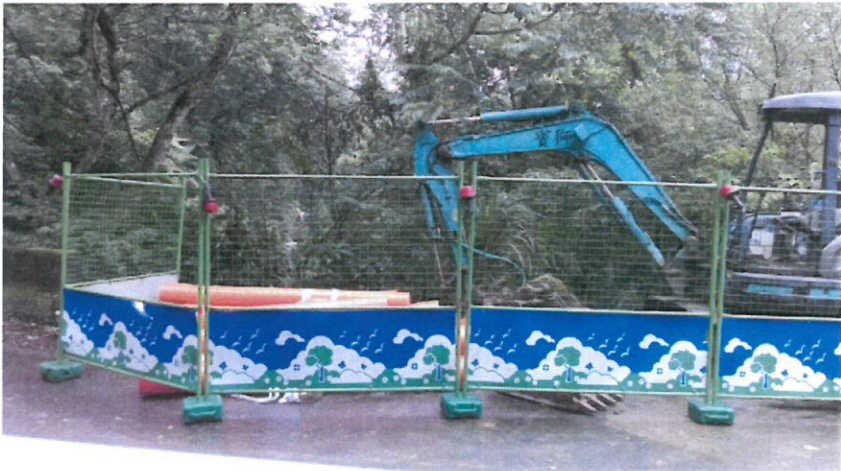
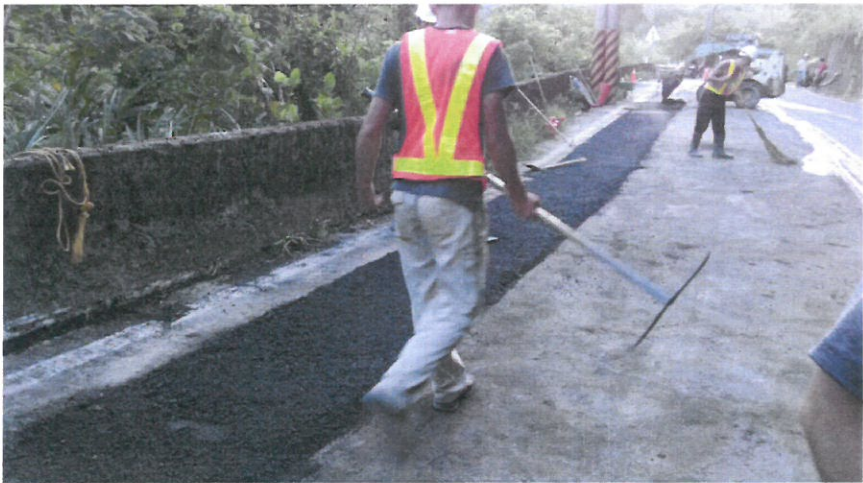
附件：二

| 2 | 加強道路施工警示，修復AC路面之平整清潔。 | 2. 施工期間隨時確認各項安全警示完備，並確實做到臨鋪AC路面之平整及清潔。<br>(附件二) | 108.11.15<br>監造劉益安<br>主任劉益安 | 工程員施俊生 |

| 工程名稱 | 新店區、烏來區及坪林區分支管網及用戶接管工程 |
|---|---|
| <p>說明：<br/>(改善中)<br/>施工期間<br/>隨時確認<br/>各項安全<br/>警示完備。</p> | |
| <p>說明：<br/>(改善後)<br/>施工期間<br/>隨時確認<br/>各項安全<br/>警示完備。</p> | |
| <p>說明：<br/>臨鋪AC<br/>路面之平<br/>整及清潔。</p> | |

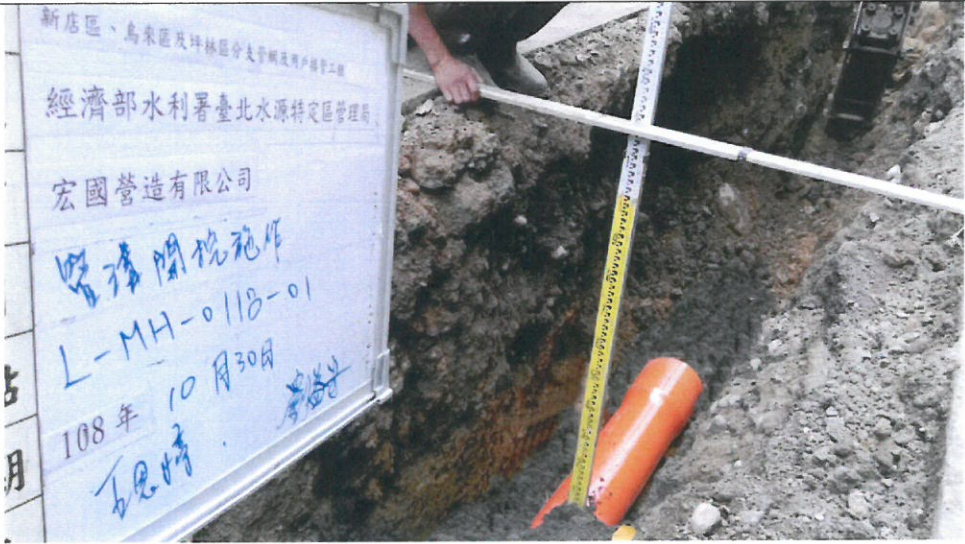
| 工程名稱 | 新店區、烏來區及坪林區分支管網及用戶接管工程 |
|---|---|
| 說明：<br>管溝開挖<br>深度量測<br>118cm | |

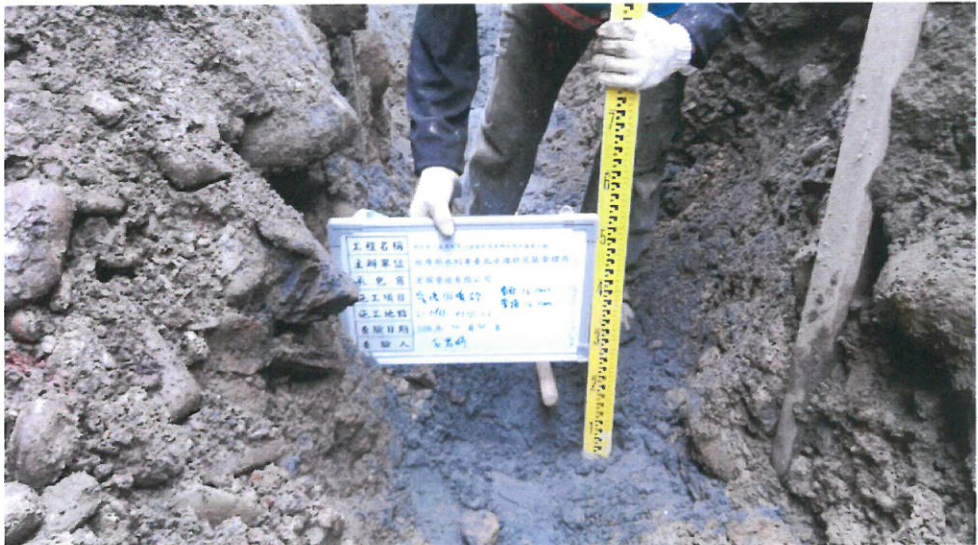
| 工程名稱 | 新店區、烏來區及坪林區分支管網及用戶接管工程 |
|---|---|
| 說明：<br>管底砂<br>16cm | |

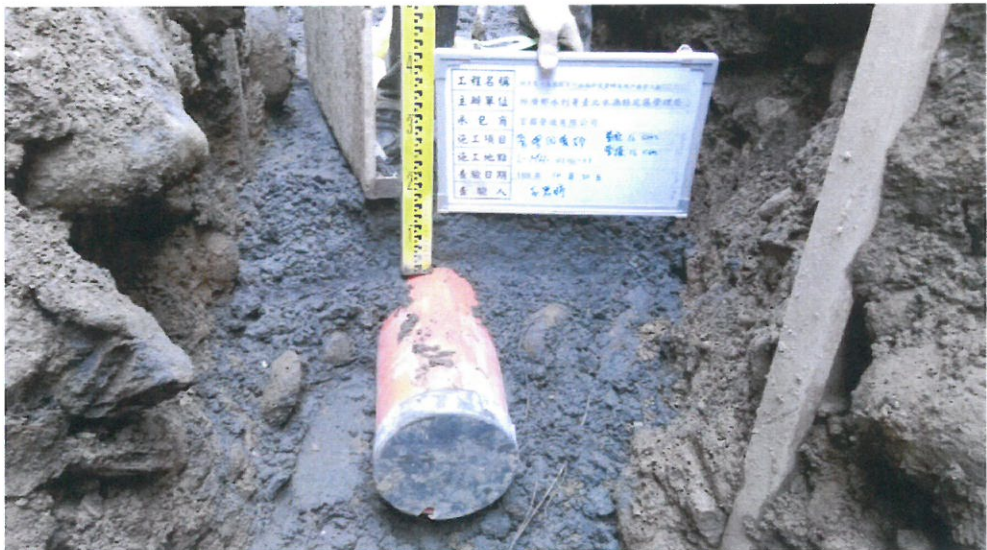
| 工程名稱 | 新店區、烏來區及坪林區分支管網及用戶接管工程 |
|---|---|
| 說明：<br>管頂砂<br>16cm | |

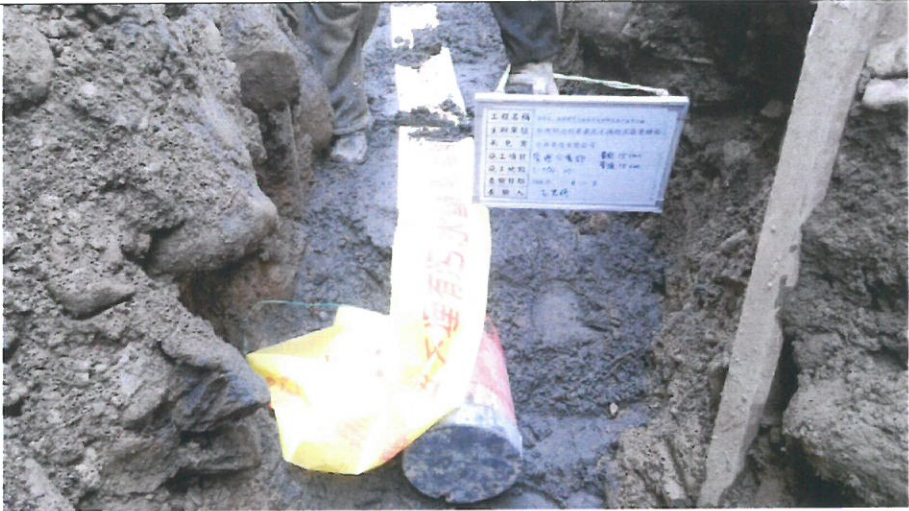
| 說明：<br>警示帶埋<br>設於管上<br>方16cm | | |

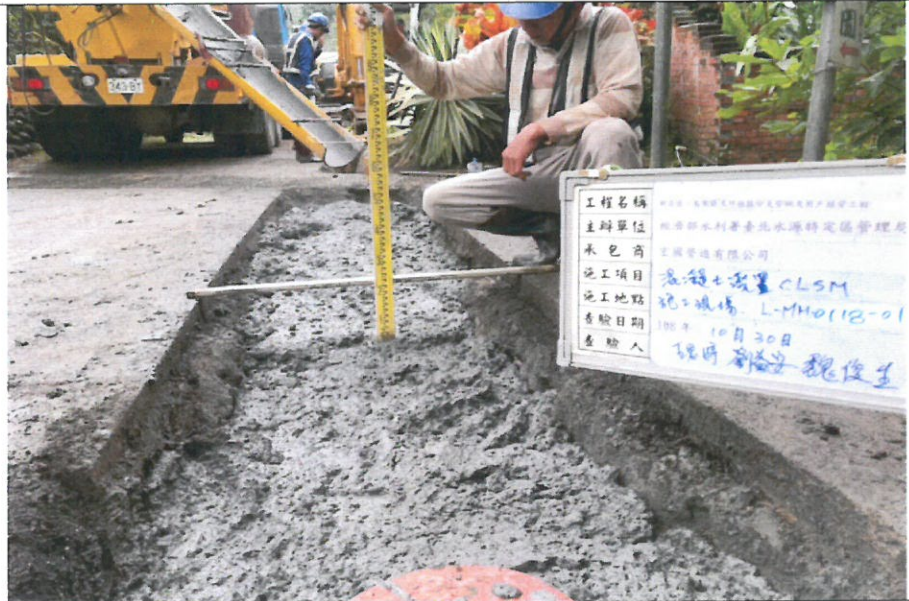
| 說明：<br>CLSM回<br>填至路面<br>下21cm | | |

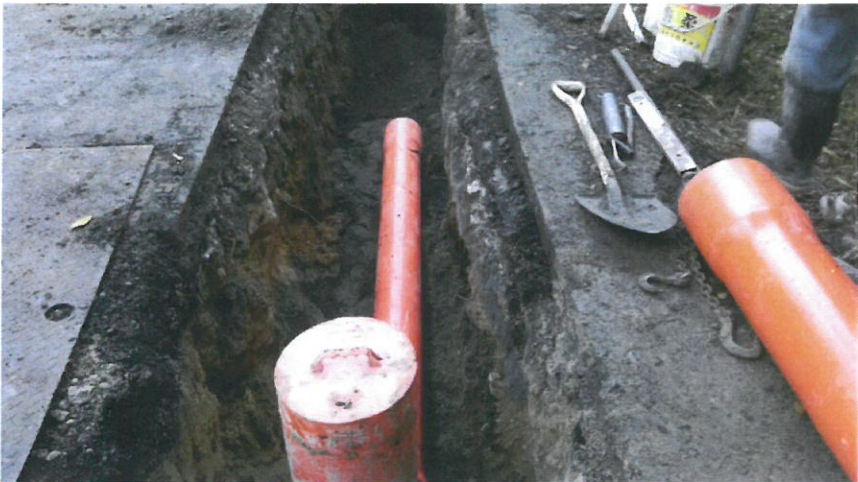
| 工程名稱 | 新店區、烏來區及坪林區分支管網及用戶接管工程 |
|---|---|
| <p>說明：<br/>回填底砂<br/>後埋管。</p> | |

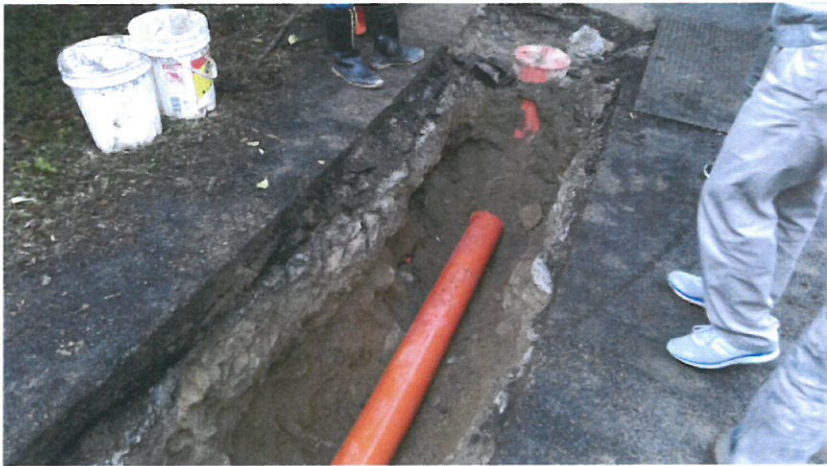
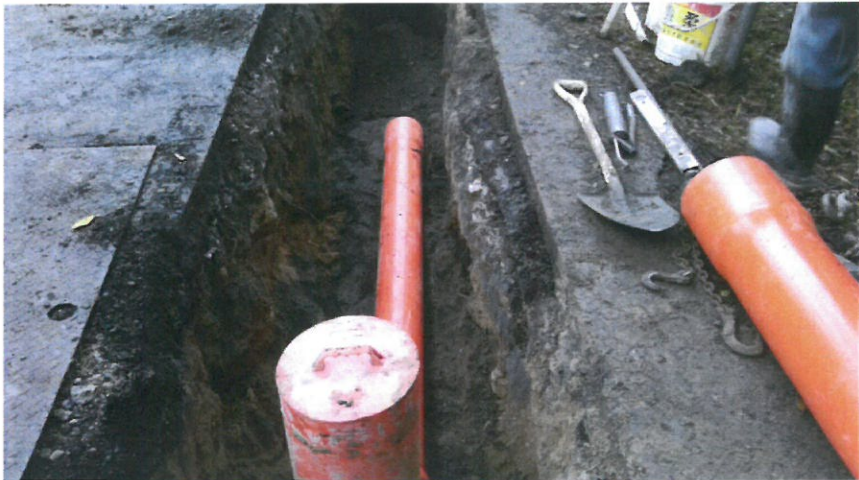
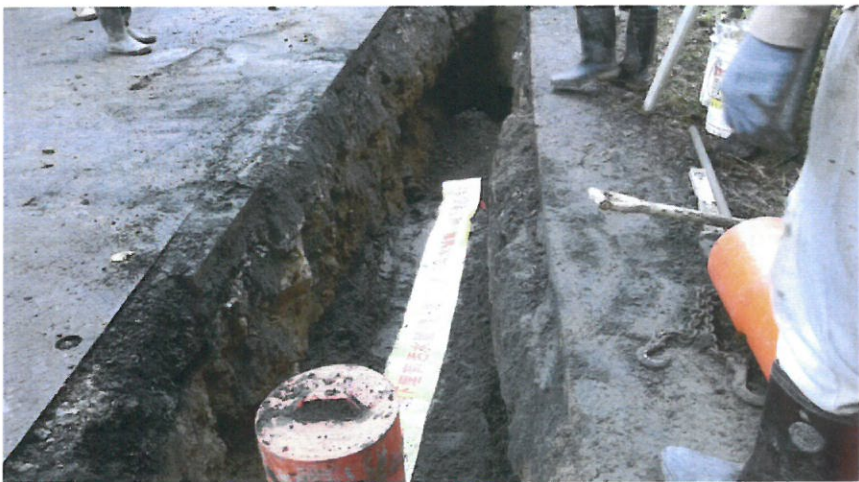
| | | 管底砂：管下 15cm 以上 | 0 cm | × | |

| 不符合事項（檢查者填寫）<br>1.管線開挖未回填15cm管底砂 | | | |

| 工程名稱 | 新店區、烏來區及坪林區分支管網及用戶接管工程 |
|---|---|
| <p>說明：<br/>(改善前)<br/>未回填管<br/>底砂。</p> | |

| 矯正措施（責任者填寫）<br>將放置之管線底部重新回填砂15cm後再放置PVC管。 | | | |

| 工程名稱 | 新店區、烏來區及坪林區分支管網及用戶接管工程 |
|---|---|
| <p>說明：<br/>(改善中)<br/>重新回填<br/>管底砂<br/>15cm。</p> | |
| <p>說明：<br/>(改善完成)<br/>管線埋設<br/>上層回填<br/>管頂砂<br/>15cm。</p> | |

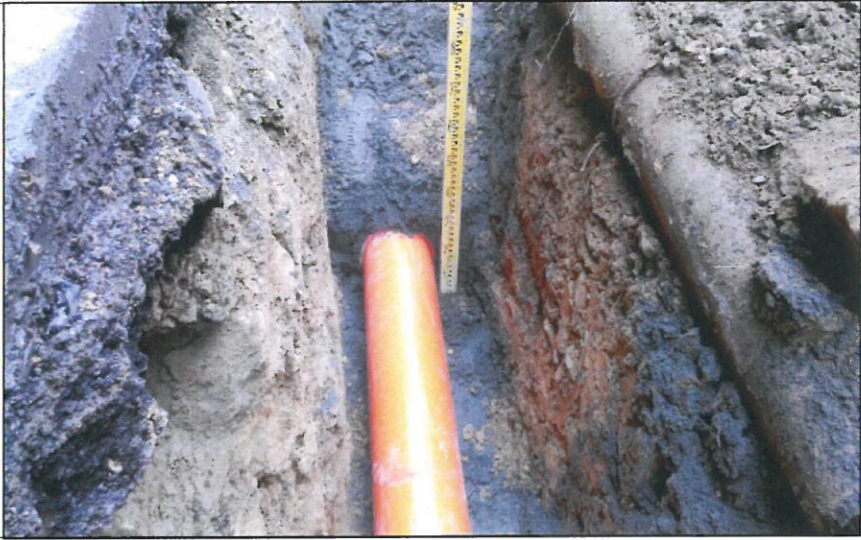
| 工程名稱 | 新店區、烏來區及坪林區分支管網及用戶接管工程 | |
|---|---|---|
| 說明：<br>管溝埋設回填砂(管底15cm)。 | | |

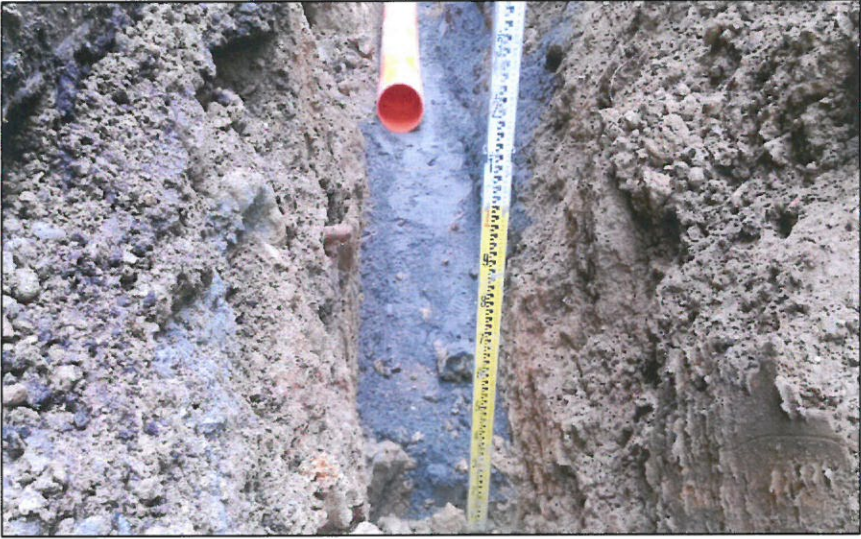
| 工程名稱 | 新店區、烏來區及坪林區分支管網及用戶接管工程 | |
|---|---|---|
| 說明：<br>管溝埋設回填砂(管頂15cm)。 | | |

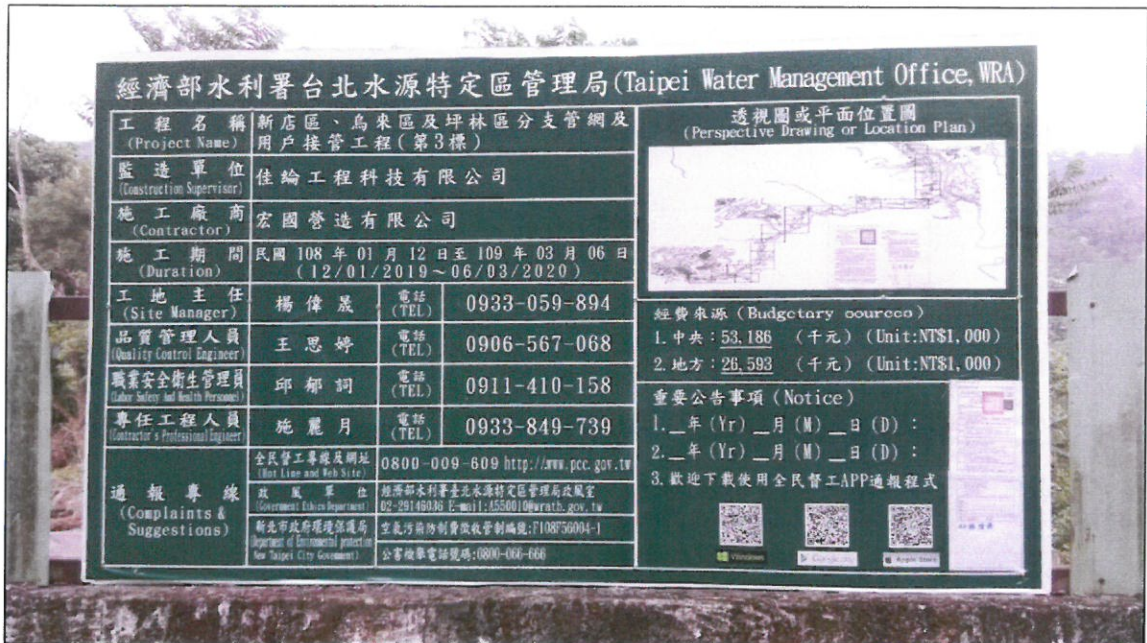
| 5 | 告示牌缺英文對照說明。 | 5. 已補上英文對照說明。<br>(附件五) | 108.11.15<br>監造劉益安<br>主任劉益安 | 工程員施俊生 |

說明：  
告示牌  
缺英文  
對照說明。

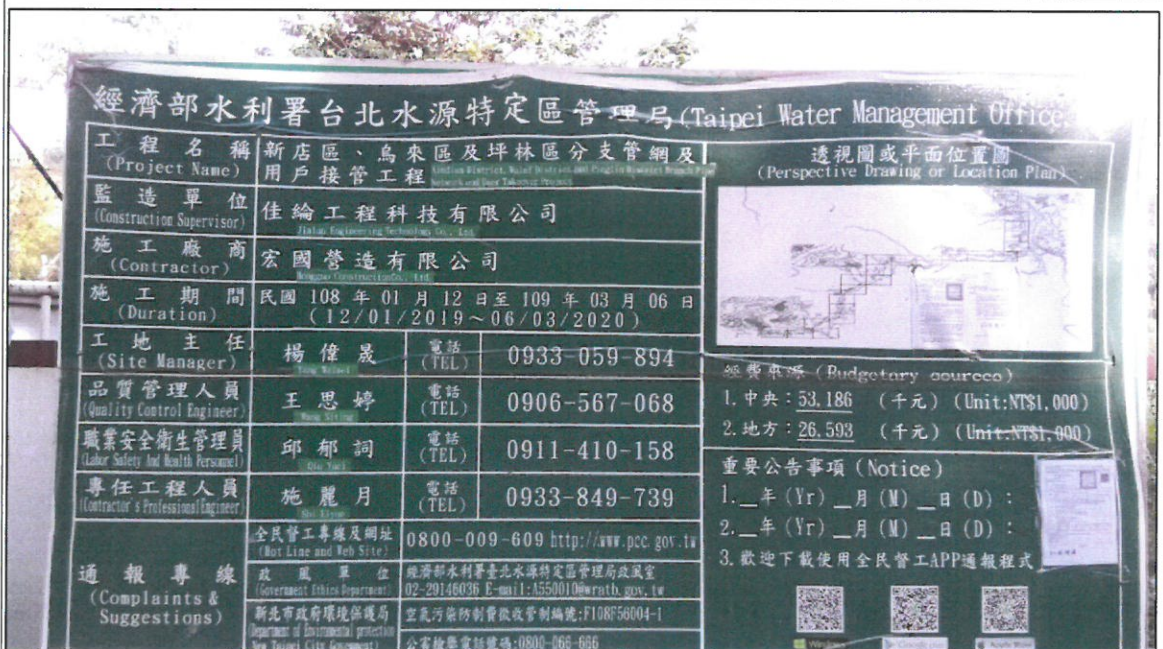
說明：  
已補上  
英文對  
照說明。
