## 油車溪楠溪橋上下游護岸防災減災工程

### 一、公共工程生態檢核自評表

##### 油車溪楠西橋上下游段護岸防災減災工程

##### 生態評估人員/民眾參與意見紀錄表

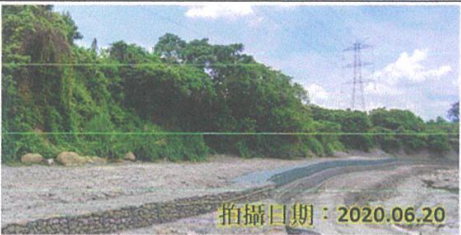
| <p>一、工程概要：本工程主要工區從溪尾橋起始至下游約 232 公尺長，設置石籠護岸及河床石籠保護邊坡防止河岸沖刷並於河床形成人工護甲層連結兩岸護岸，穩固基礎結構。</p> <p>二、施工中環境衝擊評估小結：本次施工中勘查記錄到常出現於低海拔樹林或草叢的五色鳥、竹雞、紅嘴黑鵯、樹鵲、褐頭鷓鴣、白頭翁、麻雀等，種類與施工前相似，加上周邊樹林保留確實，因此陸域生態受工程影響不大。水域環境則可能受施工影響未發現魚蝦蟹類，完工後需特別注意追蹤水生生物是否回復。</p> <p>三、各項生態友善措施執行現況：依據施工階段生態措施自主檢查表內容依序查核，結果如下：</p> <p>友善措施 1：縮小護岸基礎開挖範圍，以工程需求為限，避免過度破壞岸邊植被。</p> | | | |

現場勘查結果：新設護岸後方開挖範圍以工程需求為限，保留植被生長狀況良好。

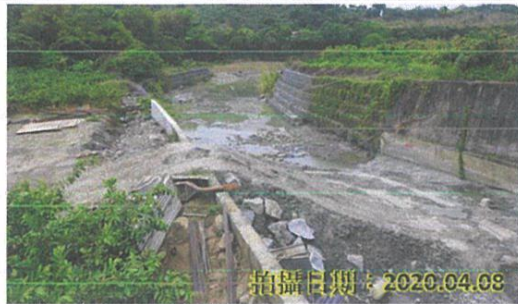
友善措施 2：施工時利用既有便道或農用道路，減少對濱溪林帶的影響。

現場勘查結果：施工便道租用農地，確實避開濱溪林帶。

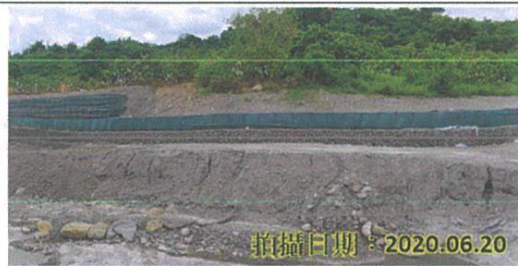
友善措施 3：石籠護岸完工後於上方覆土，使植物有土壤可供生長、促進植被恢復。

現場勘查結果：石籠護岸上層以疊上土石籠，剛設置完成尚未發現植物生長。

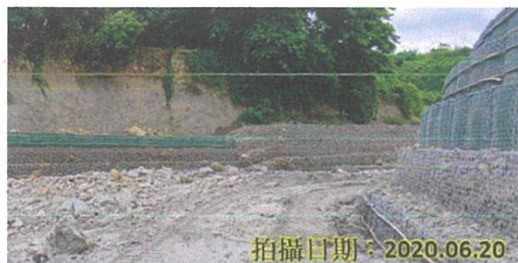
友善措施 4：堤前、堤尾整理所堆置之土石盡可能的緩坡化(坡度 $<45^\circ$ 為最佳)，做為動物通道使用。

現勘發現新設石籠護岸與既有護岸銜接密合，因此未見堤尾構造。請提供新舊護岸最終決定銜接的考量，若因工程安全考量需求，無法營造堤尾緩坡，則本項動物通道將取消，不列入後續追蹤。

1. 友善措施 4 原定於新建石籠護岸末端進行堤尾整理時營造緩坡供動物利用，但現勘發現新建石籠銜接既有石籠，未見堤尾構造，若因工程安全需求所致，**建請於補充說明，並於每月提送之「施工階段生態措施自主檢查表」內備註說明。**
2. 友善措施 5 之排擋水設施或導流工，於 4、5、6 月自主檢查表之執行狀況備註為**枯水期**，然**生態團隊於 109.4.8 及 109.6.20 兩度至工區勘查(見下圖)**，河道內皆有水流而未見排擋水設施，請回覆說明或提供相關措施照片。

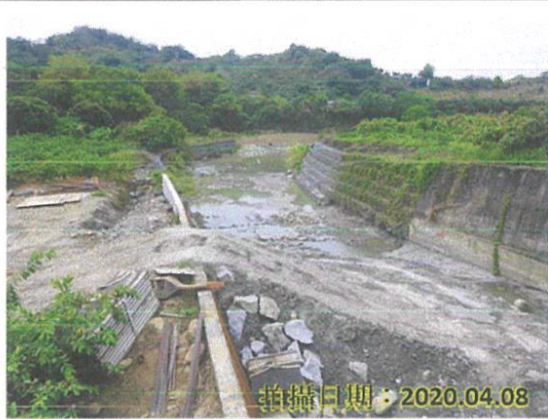
友善措施 5：施工時設置排擋水設施或導流，避免土砂大量流入水體，造成濁度大幅上升。

施工中勘查未見工區設置排擋水設施或導流設施，請回覆說明。

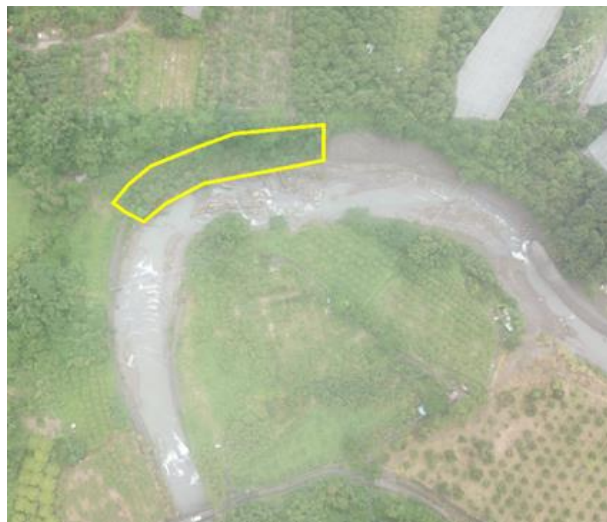
圖 1、建議縮小基礎開挖區域

- (a) 縮小護岸基礎開挖範圍，以工程需求為限，避免過度破壞岸邊植被生長良好之區域(見圖 41)。
- (b) 施工時利用既有便道或農用道路，減少對濱溪林帶的影響。
- (c) 石籠護岸上方設土石籠，使植物有土壤可供生長、促進植被恢復(圖 42)。

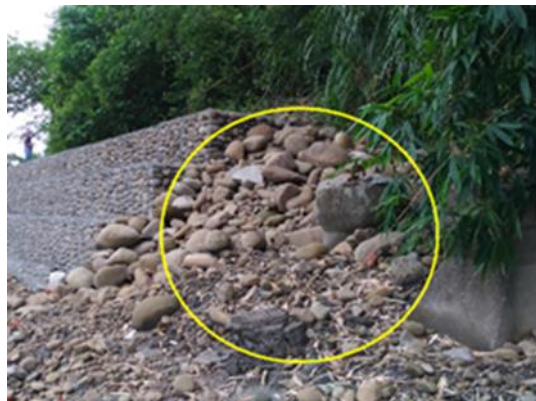
圖 3、堤前、堤尾整理緩坡化參考圖

- (a) 考量石籠本身即可供小型齧齒類、蛇、蜥蜴或青蛙等生物攀爬，建議堤前、堤尾整理所堆置之土石盡可能的緩坡化(坡度 $<45^\circ$  為最佳)，提供攀爬能力不佳的動物(如斑龜)作為通道使用(圖 43)。

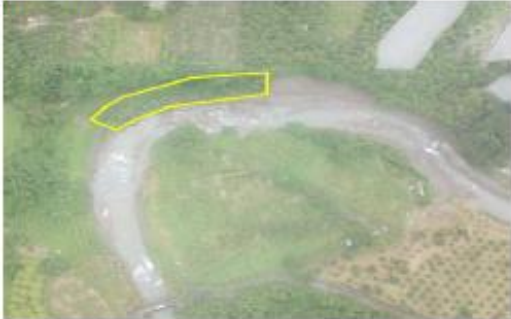
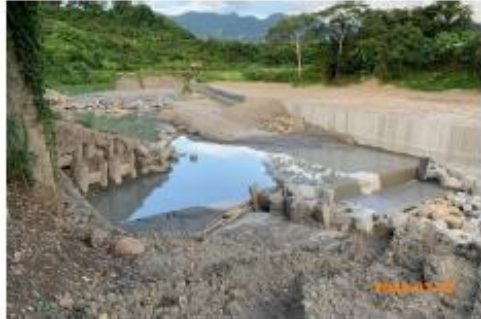
| 1.縮小護岸基礎開挖範圍：以工程需求為限，避免過度破壞岸邊植被。 | |

| <p>日期:</p><br><p>說明:黃圈內植被生長良好，盡量縮小開挖範圍，材料、土方避免放置於該區域。</p> | <p>日期:109.07.20</p><br><p>說明: 縮小開挖範圍，材料、土方未放置於該區域。</p> |

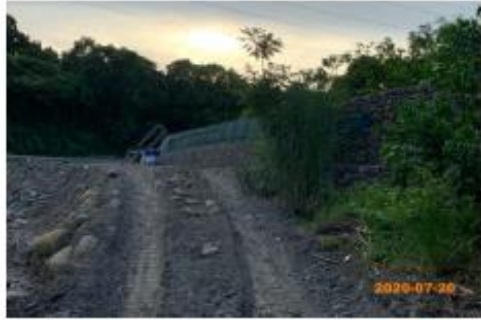
| 2.施工時利用既有便道或農用道路，減少對濱溪林帶的影響。 | |

| <p>日期:</p><br><p>說明:</p> | <p>日期:109.07.20</p><br><p>說明:施工完成</p> |

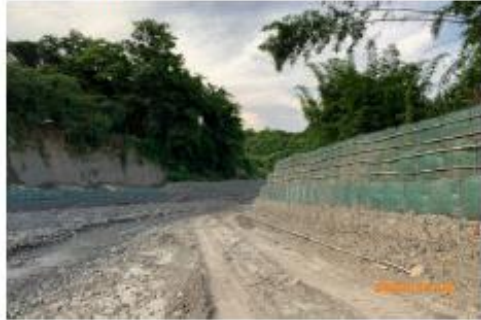
| 3.石籠護岸完工後於上方覆土，使植物有土壤可供生長、促進植被恢復。 | |

| <p>日期:</p><br><p>說明:</p> | <p>日期:109.07.20</p><br><p>說明: 石籠護岸施工完成。</p> |

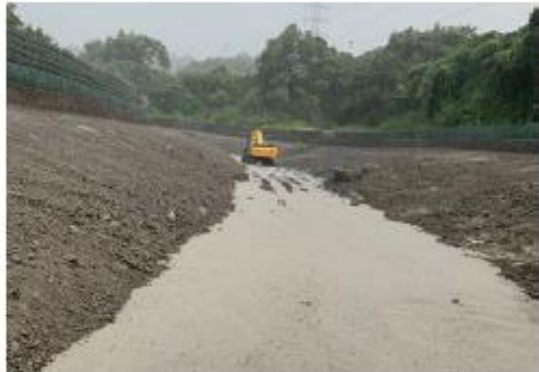
| 4.施工時設置排檔水設施或導流，避免土砂大量流入水體，造成濁度大幅上升。 | |

| 4.施工時設置排檔水設施或導流，避免土砂大量流入水體，造成濁度大幅上升。 | |
|---|---|
| 日期:<br>說明: | 日期:109.08.21<br>說明:施工完成 |
