鯨溪豐南堤段設施維修改善工程-公共工程生態檢核自評表

### 5.1 鯨溪豐南堤段設施維修改善工程

鯨溪豐南堤段設施維修改善工程位於花蓮縣富里鄉內的鯨溪流域，工程治理的主要改善標的為既有固床工下游處因水流沖刷，造成既有戲台基礎底部遭掏空，影響戲台之穩定。工程基本資料如表5.1-1。工程生態檢核作業在施工階段主要由營造廠商順風營造有限公司聘請洄瀾風生態有限公司辦理，設計階段生態檢核則由觀察家生態顧問有限公司辦理。

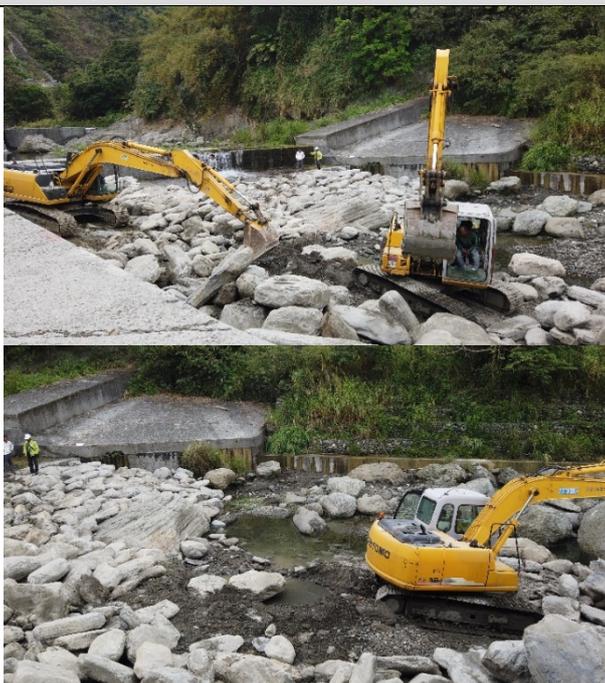
施工正在鋪排工程起點處防砂壩下方的塊石，造成此處斷流。鋪排範圍原設計為僅布設約2/3河道斷面，部分區域保留原狀以避免斷流；現階段變更設計為鋪排全斷面，原因包括考量整體結構強度、美觀等。斷流的狀況預計在完工後經水流自然充填，過一段時間後應可恢復表面的連續水流；此外，是否為此處鋪排塊石增添水密施工也在討論中，需綜合考量額外施工量以及會劇烈地提高濁度等負面影響。

3 月 30 日現地踏勘照片	
<p>工程起點處全斷面鋪排塊石，已 形成斷流</p>

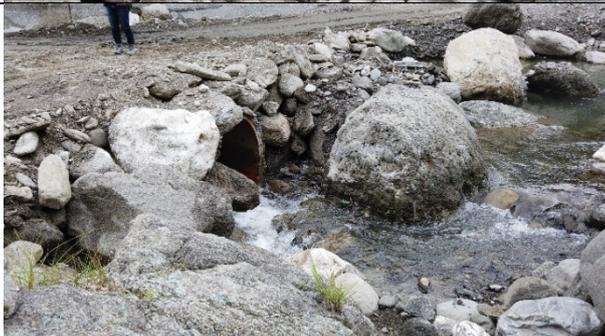
<p>The top photograph shows two yellow excavators working on a riverbed covered with large, light-colored boulders. The bottom photograph shows a yellow excavator positioned on the rocky riverbed, with a worker visible in the background near a concrete structure.</p>
<p>施工便道過水處設置涵管</p>

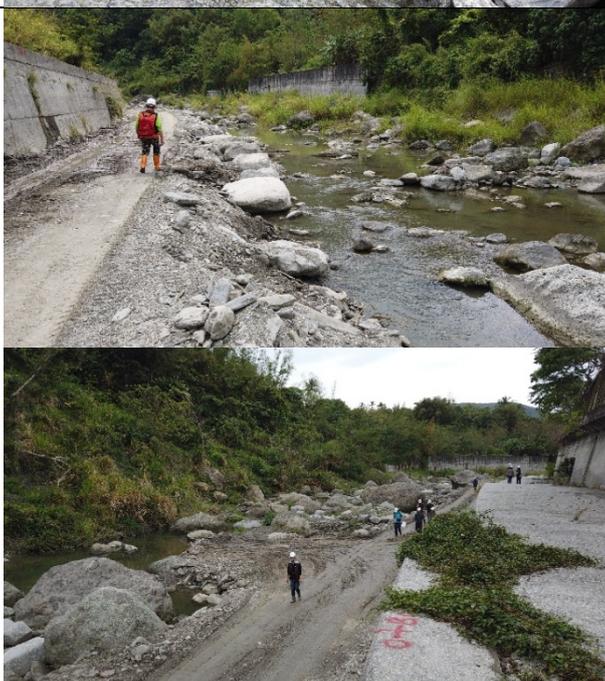
施工便道已鋪設完成，從工區入口處(位於左岸)跨至右岸，延著右岸戩台下方鋪設約5~6公尺寬的便道至工程起點。下游左岸高灘地尚未開始施工，已將削坡的預計施工範圍以紅色尼龍繩標示界線。列為保全對象的大石、樹木、驚的棲地皆以警示帶標示，樹木另有編號與樹名告示牌，各保全對象保全完好。

<p>The photograph shows a concrete culvert pipe installed in a stream. The stream is filled with large, grey boulders, and water is flowing through the pipe. A person is standing on the bank to the left.</p>
<p>施工便道沿右岸戡台鋪設</p>

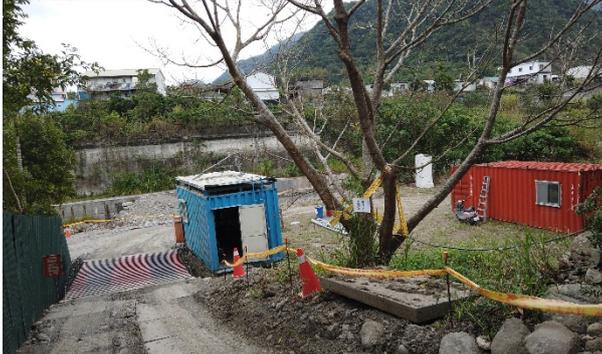
3 月 30 日現地踏勘照片	
<p>列為保全對象的大石、樹木、驚的棲地皆以警示帶標示，保全完好。</p>

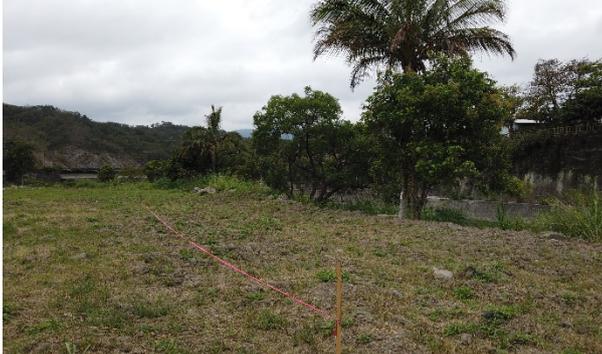
<p>高灘地預計施工範圍以紅色尼龍繩標示界線</p>

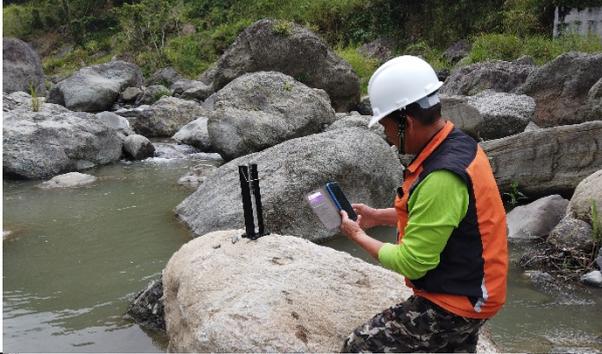
濁度的檢測委託在地居民執行，檢測頻率數天一次，高於原訂的每週一次。檢測當下會立即回報給生態檢核團隊，如可見度低於5公分，則由生態檢核團隊回報至營造廠商處理。

<p>工區內水質檢測與回報</p>

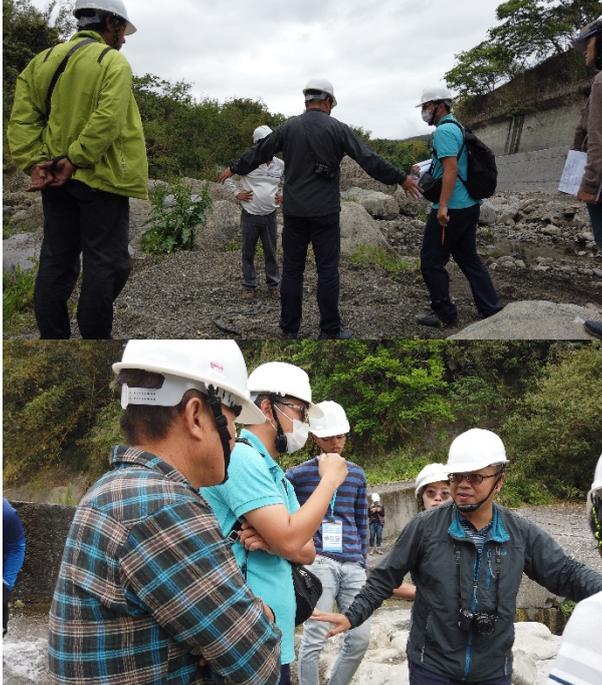
<p>梁宥崧技師現場交流石梁固床工 施作技巧，並建議工程起點處塊 石鋪排增加水密施工</p>

現勘當日亦由工程主辦單位邀請梁宥崧技師指導與交流工程相關設計與施工方法，現場主要就石梁固床工之施作方法與根據現場地形調整的技巧交流，此外，對於工程起點處塊石鋪排工法，梁技師亦建議增加水密施工。

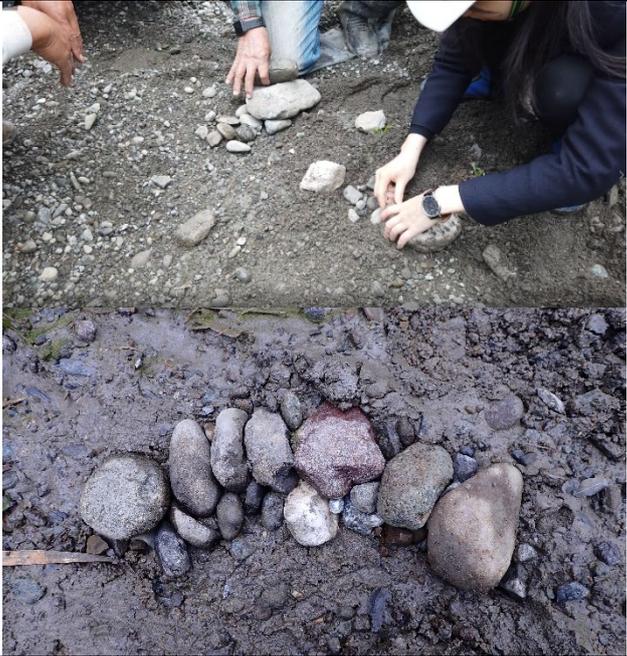
4 月 9 日現地踏勘照片	
楊佳寧博士指導近自然石梁固床工之施作，先以小石說明施作方法

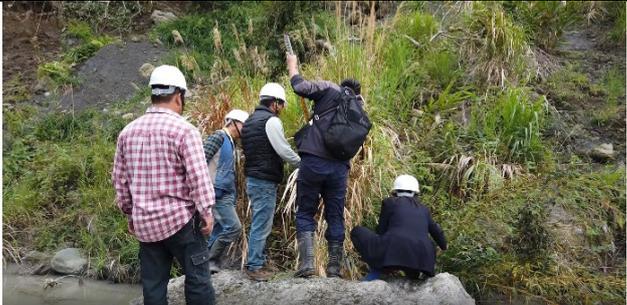
石梁固床工施作，先測量預定施作地點的水深

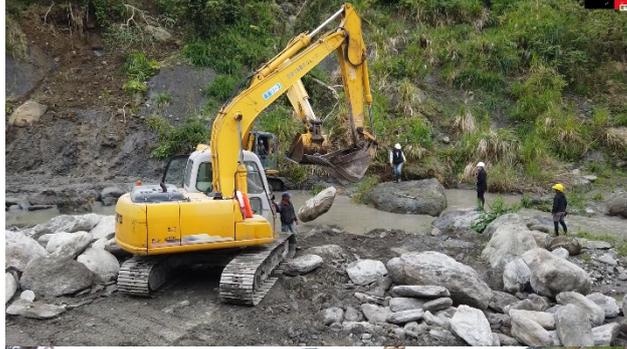
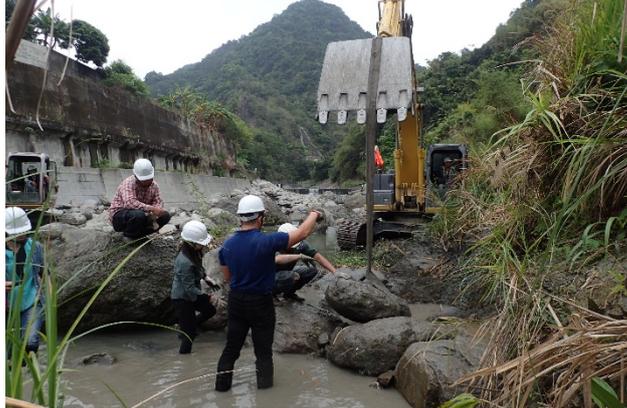
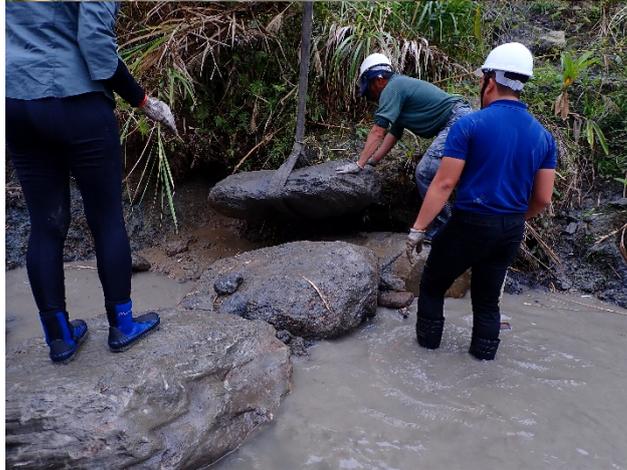
石梁固床工施作，挑選合適形狀與大小的塊石，吊至放置處並調整角度

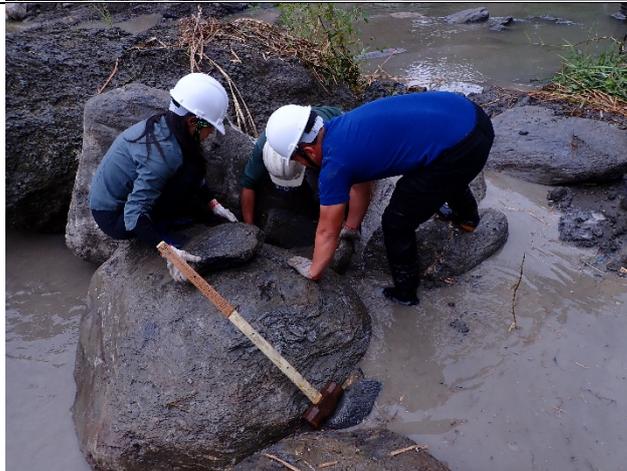
石梁固床工施作，在縫隙處以人工填塞小的塊石以協助大塊石的穩定

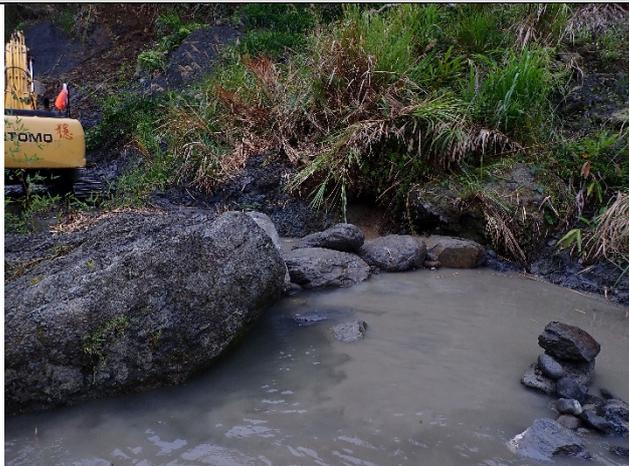
石梁固床工施作，初步完成的模樣

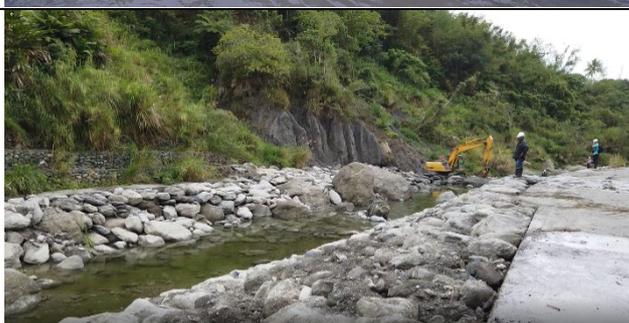
上游部分的工程已幾乎完成，主要為河道整理與鋪排塊石

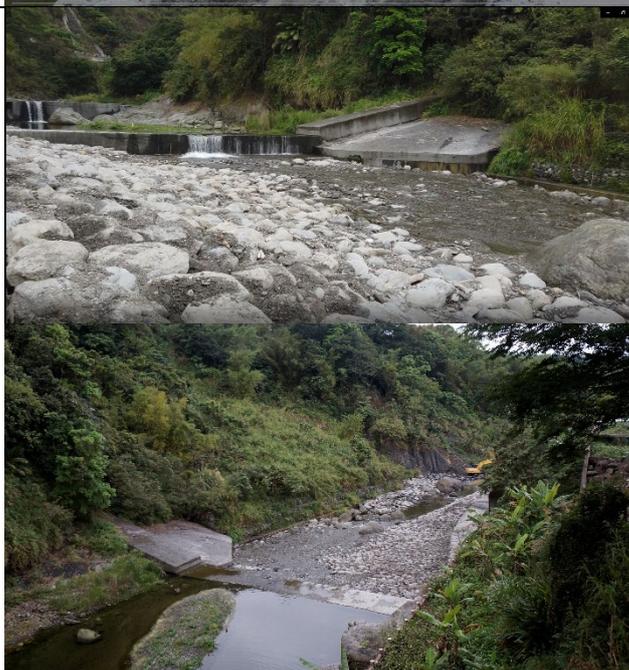
上游部分的工程已幾乎完成，主要為河道整理與鋪排塊石。工程起點處防砂壩下方的塊石已完成全斷面的鋪設與水密施作，現勘當日沒有斷流的狀況，惟因石梁固床工的施作工區內水質混濁度偏高。

工程起點處防砂壩下方的塊石已完成全斷面的鋪設與水密施作，現勘當日沒有斷流的狀況

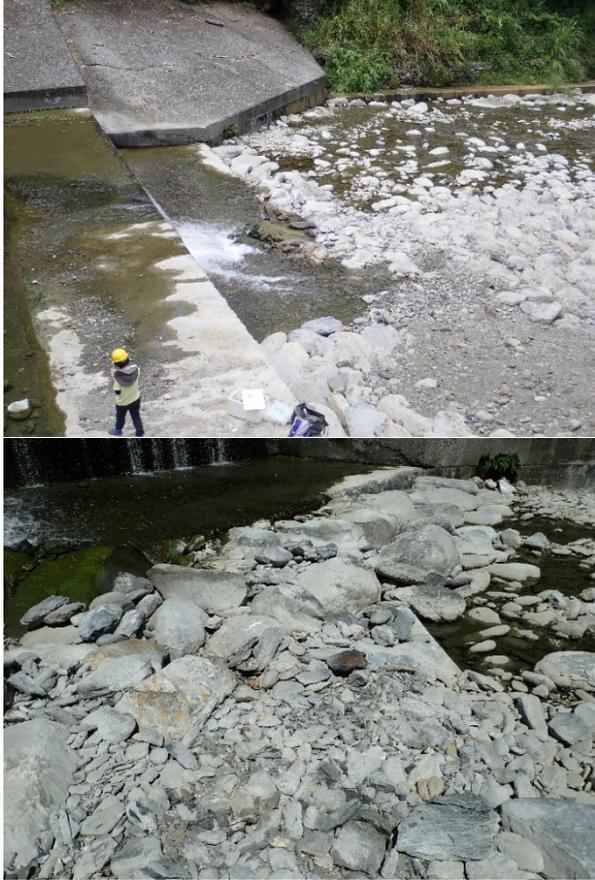
工程起點處的塊石鋪排形成約2公尺長的伏流。工程主辦單位表示此處已經水密施工2次以上，然而在溪水自然衝擊之後仍然出現了伏流，目前預計等待自然的砂土填補使此處逐漸恢復表層水流，並無其他合適的改善措施。

6 月 16 日現地踏勘照片	
<p>工程起點處塊石鋪排形成約 2 公尺長的伏流，預計等待自然的砂土填補使表層水流恢復</p>

在工程起始處高壩下方疊石其主要目的為減少高度落差，改善水域縱向連結性，然而在施工期間、同時為枯水季的時候，仍紀錄有水從石下流的狀況。建議於隔(110)年或之後的枯水季再度監測其水域縱向連結性，以確認疊石改善的效益，並可配合河相監測結果評估是否有持續推動縱向連結性改善的需求。

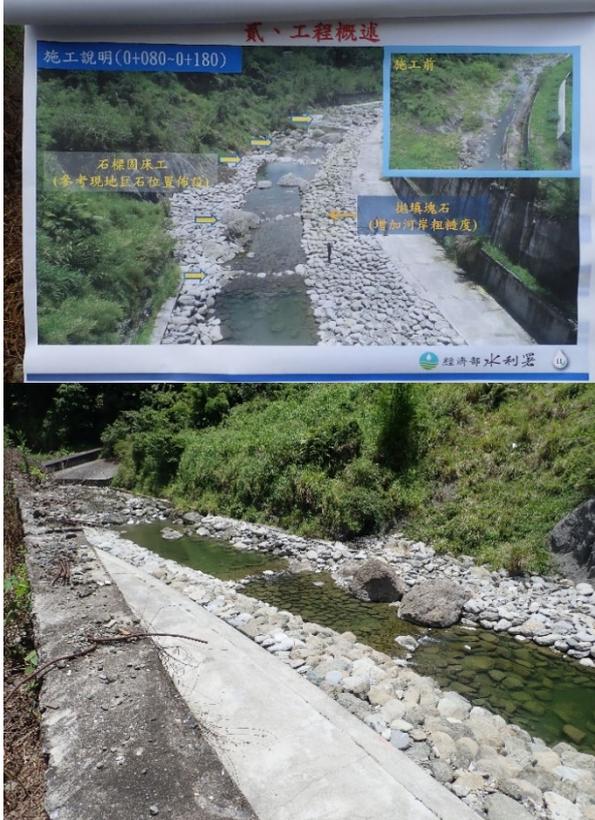
5座近自然石梁固床工皆已完成，在外觀上雖然仍能區分原有的塊石與工程增加的塊石，已有許多參訪工程的人表示與自然結構非常相似。在部分固床工之間的河道有放置塊石，除了還石於河，也是為了支持石梁固床工拱形結構的強度。

<p>5 座近自然石梁固床工，外觀與自然結構相似；部分固床工之間的河道有放置塊石，還石於河並且支撐拱形結構</p>

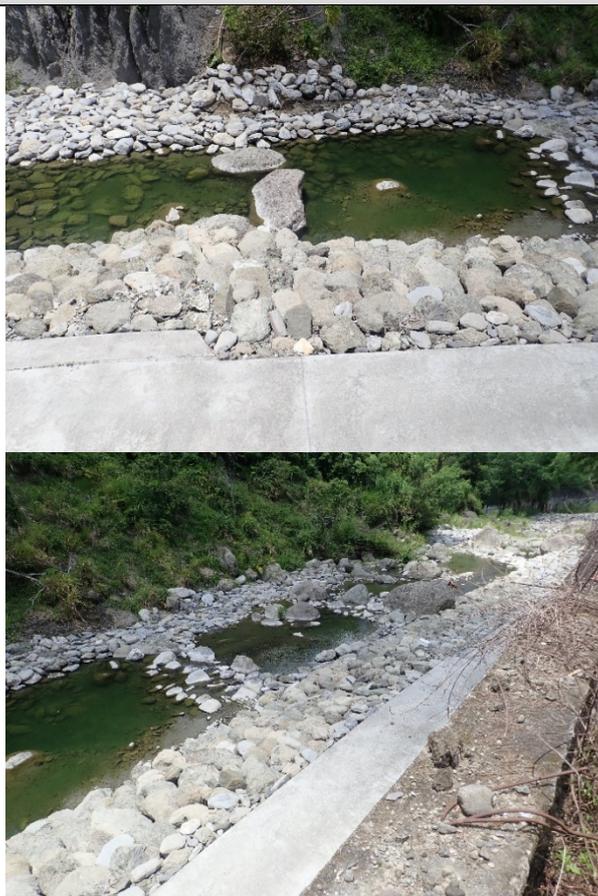
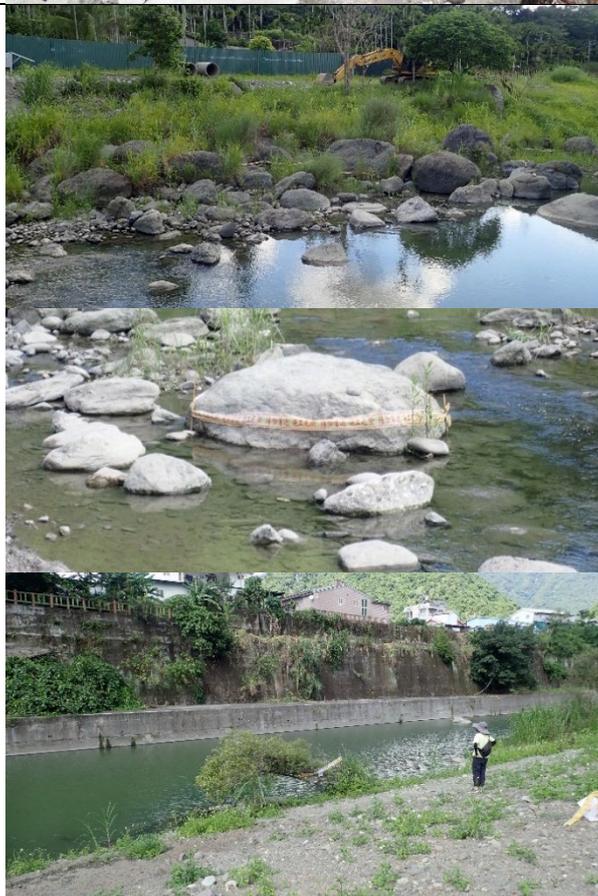
保全對象包括9棵樹木、3處大石以及2處驚的棲地，都完好地原地保留，未受傷害。保全對象的警示帶與標示牌都仍明顯可見，生態檢核團隊表示在施工期間不定期有因褪色或毀損而更新。下游左岸高灘地的削坡已完成，目測坡度比1:1更緩，目的為還水於河，在此處恢復寬淺的河道。削坡挖到的以及濱溪的大石保留於灘地上。施工便道則已幾乎完成復原，僅剩下入口處下到水邊的邊坡以及對岸部分邊坡仍需復原。

保全對象皆原地保留未受  
傷害，警示帶與標示牌明  
顯可見

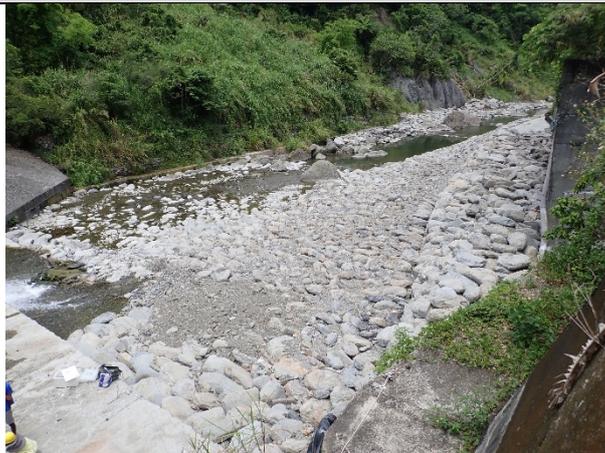
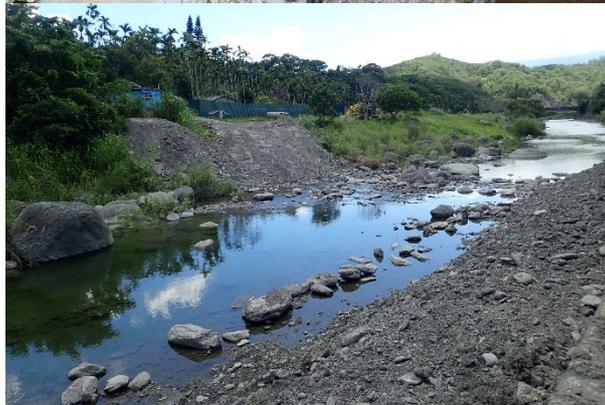
施工便道幾乎完成復原，剩下入口處下到水邊的邊坡以及對岸部分邊坡仍需復原

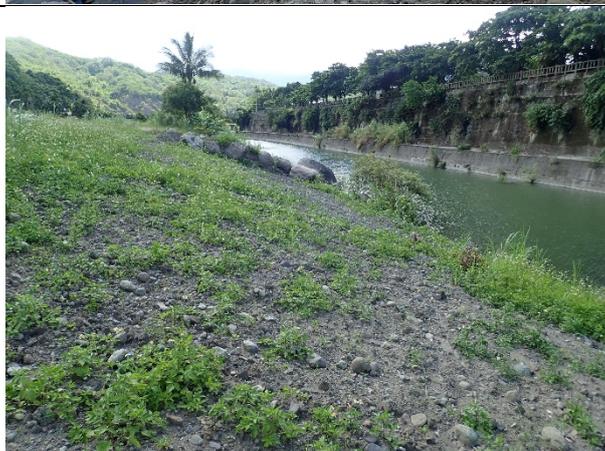
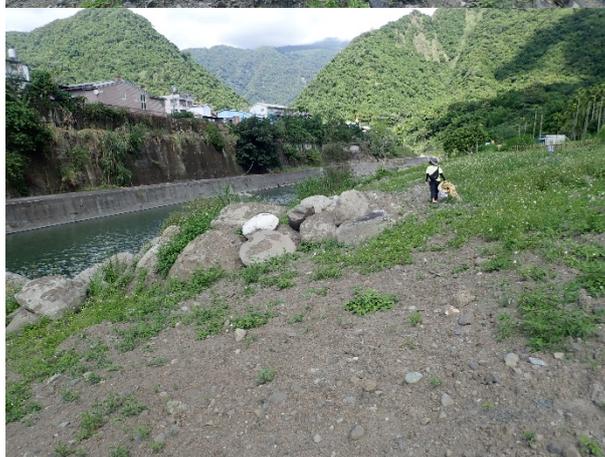
下游左岸高灘地削坡，目測坡度比 1:1 更緩，大石保留於灘地上

下游左岸灘地(Timolan)進行削灘及保留原生樹木等保育措施，其目的包括還地於河與維護濱溪植被相。由於還地於河一般而言也需要較長時間尺度以觀察其作用與效益，建議於持續監測此處灘地與河相之變化，而濱溪植被相由於有在地民間團體持續維護管理，亦建議與在地管理單位保持合作關係，將河相、地貌與植被相紀錄合併分析，以確認保育措施執行的長期效益。

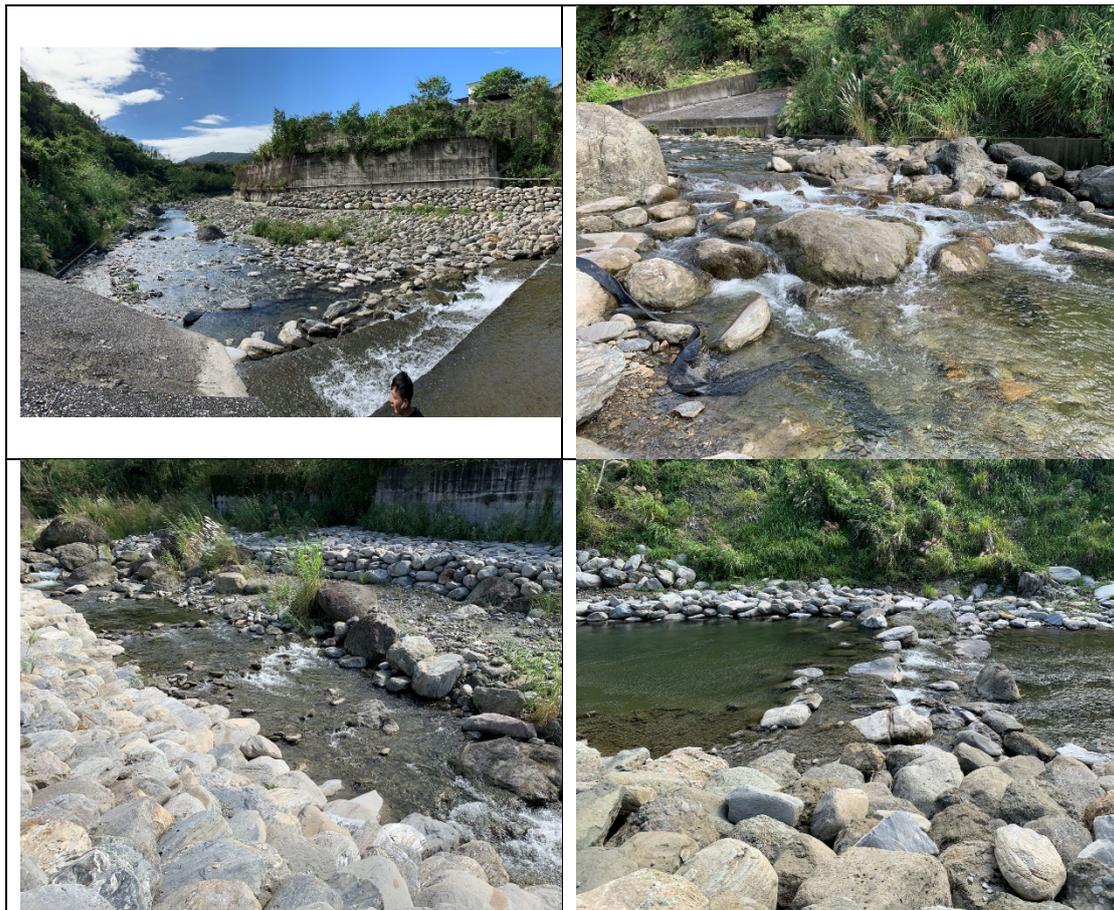
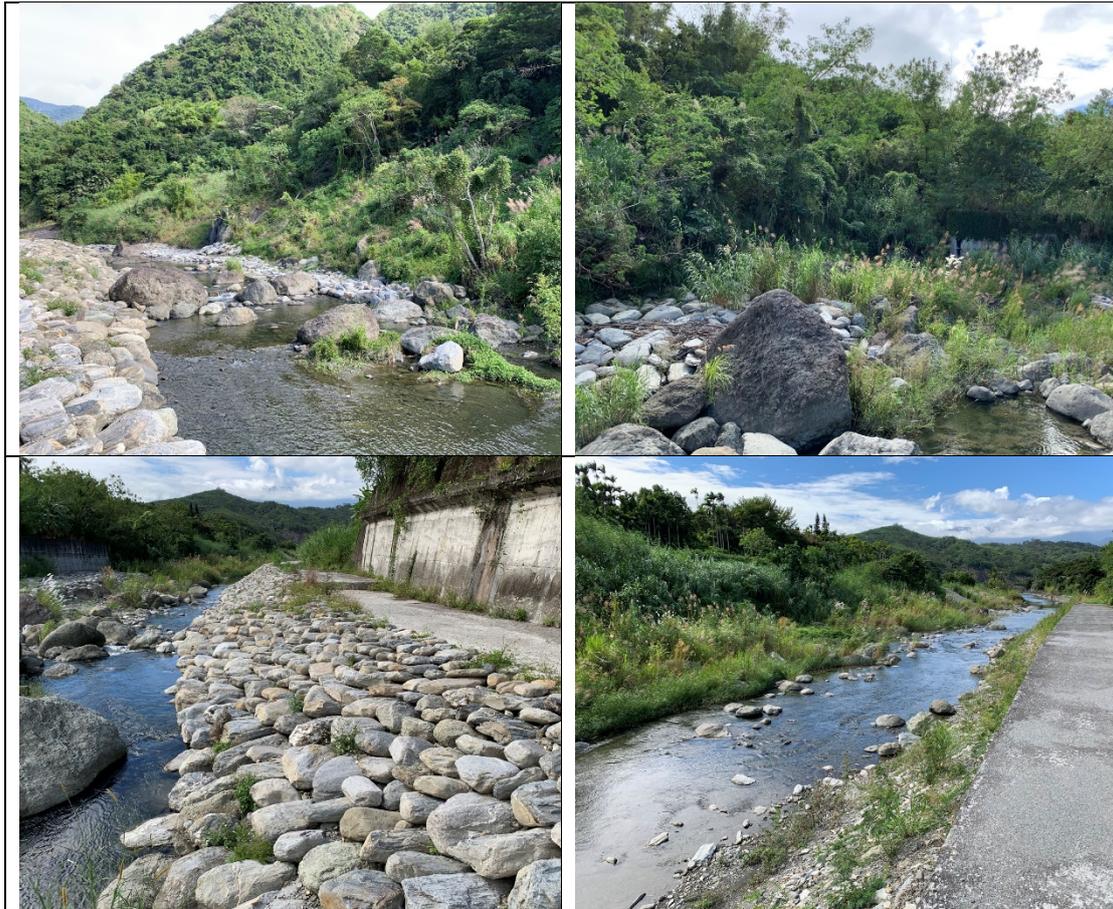
圖 6.1.1-1 鶯溪豐南堤段設施維修改善工程完工後環境

5座近自然石梁固床工與工程起點處的塊石鋪排都維持結構完整，整段工區範圍都未見伏流狀況。施工前紀錄的5種水深流速都有出現在現地，包括淺水緩流、淺水急流、深水緩流、深水急流與深潭，並可見連續湍瀨。由於工程大量鋪排塊石，大型塊石佔據溪床兩側，施工段溪床裸露面積大幅增加，行水區的溪床底質則維持以大漂石、小漂石、圓石、卵石為主。

保全對象包括9棵樹木、3處大石以及2處鶯的棲地，其中樹木與鶯的棲地未能確認狀況，並且無法確認大石在溪床中的位置，僅以整體溪床與近自然石梁固床工狀況作為紀錄。施工便道仍留

有改變地貌的痕跡，兩岸植被已逐漸回復。

還石於河為本件工程達成回復自然河相、趨近自然營力平衡的重要手段，在國內的河溪治理作為中也是極具意義的首次嘗試。目前完工半年內的環境尚未能觀察到自然營力作用下河相變遷的結果，建議定期並持續監測，以確認還石於河在此件工程中的效益，提供未來應用與精進的作用。

經後山采風工作室張振岳老師提供的現地觀察，完工後回復的濱溪植被中有些外來植種是原本現地沒有的，包括香澤蘭、青菖等，雖為全台河溪、開闢地、完工後區域常見的外來種，且現況尚不優勢，但仍建議可在初期辦理積極的管

理作為，包括外來植物調查與清除、持續維護等工作，提升此段濱溪帶的棲地品質，回復原生植被相並增加整體生物多樣性。

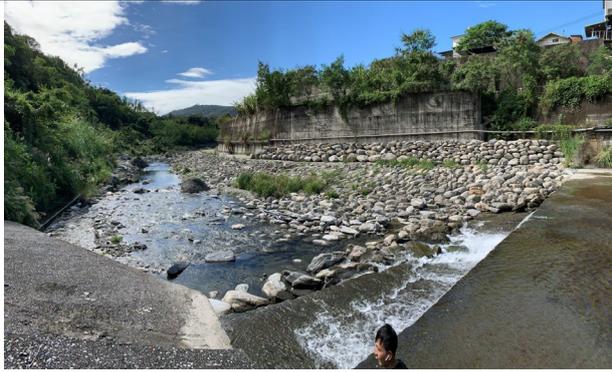
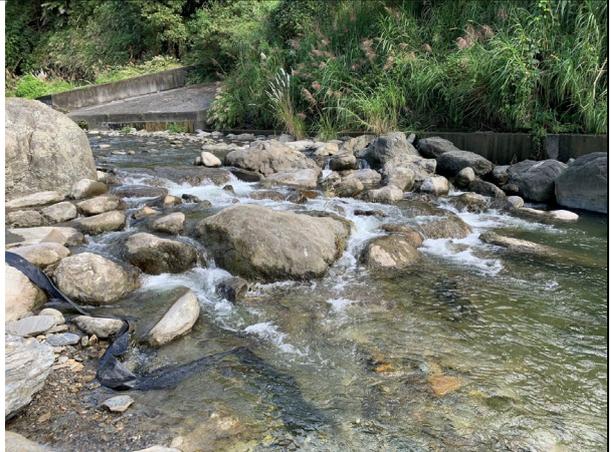
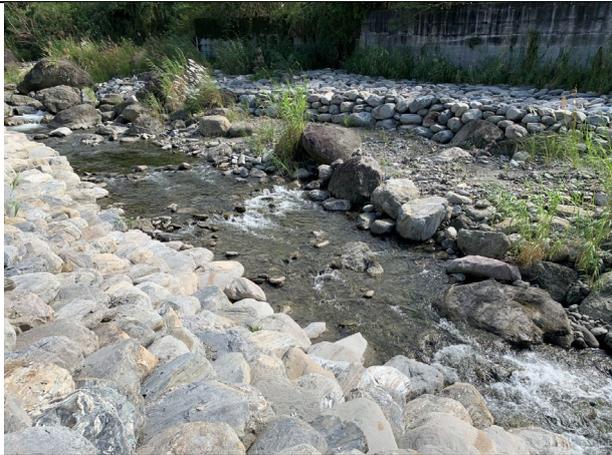
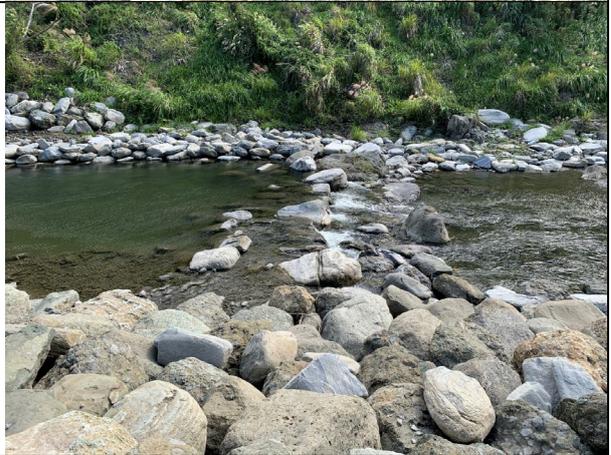
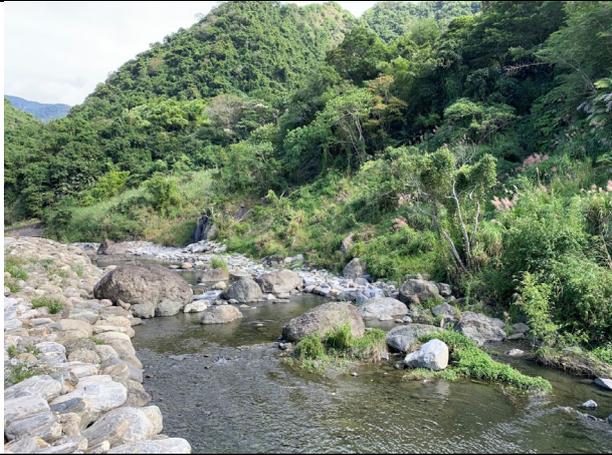
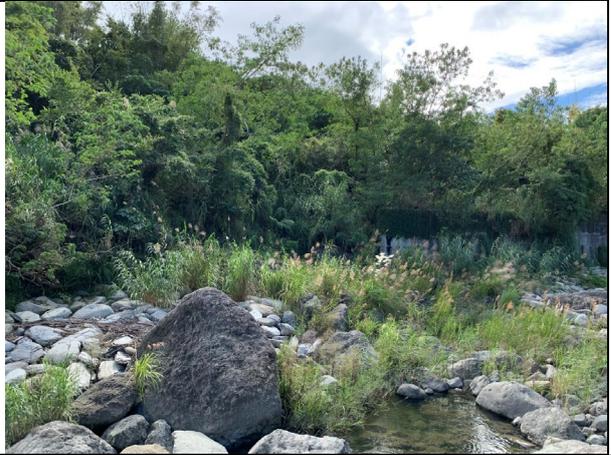
4.棲地影像紀錄：(2020/11/11 拍攝)

5 座近自然石梁固床工與工程起點處的塊石鋪排都維持結構完整，整段工區範圍都未見伏流狀況。施工前紀錄的 5 種水深流速都有出現在現地，包括淺水緩流、淺水急流、深水緩流、深水急流與深潭，並可見連續湍瀨。由於工程大量鋪排塊石，大型塊石佔據溪床兩側，施工段溪床裸露面積大幅增加，行水區的溪床底質則維持以大漂石、小漂石、圓石、卵石為主。

保全對象包括 9 棵樹木、3 處大石以及 2 處驚的棲地，其中樹木與驚的棲地未能確認狀況，並且無法確認大石在溪床中的位置，僅以整體溪床與近自然石梁固床工狀況作為紀錄。施工便道仍留有改變地貌的痕跡，兩岸植被已逐漸回復。

還石於河為本件工程達成回復自然河相、趨近自然營力平衡的重要手段，在國內的河溪治理作為中也是極具意義的首次嘗試。目前完工半年內的環境尚未能觀察到自然營力作用下河相變遷的結果，建議定期並持續監測，以確認還石於河在此件工程中的效益，提供未來應用與精進的作用。

在工程起始處高壩下方壘石其主要目的為減少高度落差，改善水域縱向連結性，然而在施工期間、同時為枯水季的時候，仍紀錄有水從石下流的狀況。建議於隔(110)年或之後的枯水季再度監測其水域縱向連結性，以確認壘石改善的效益，並可配合河相監測結果評估是否有持續推動縱向連結性改善的需求。

下游左岸灘地(Timolan)進行削灘及保留原生樹木等保育措施，其目的包括還地於河與維護濱溪植被相。由於還地於河一般而言也需要較長時間尺度以觀察其作用與效益，建議於持續監測此處灘地與河相之變化，而濱溪植被相由於有在地民間團體持續維護管理，亦建議與在地管理單位保持合作關係，將河相、地貌與植被相紀錄合併分析，以確認保育措施執行的長期效益。

經後山采風工作室張振岳老師提供的現地觀察，完工後回復的濱溪植被中有些外來植種是原本現地沒有的，包括香澤蘭、青蘆等，雖為全台河溪、開闊地、完工後區域常見的外來種，且現況尚不優勢，但仍建議可在初期辦理積極的管理作為，包括外來植物調查與清除、持續維護等工作，提升此段濱溪帶的棲地品質，回復原生植被相並增加整體生物多樣性。
