木瓜溪初英一號暨華隆護岸堤段河川環境改善工程  
生態檢核工作月報  
(110.02.01)

## 初英一號護岸堤段防災減災工程

華隆護岸堤段防災減災工程  
施工階段生態保育/友善措施自主檢查表

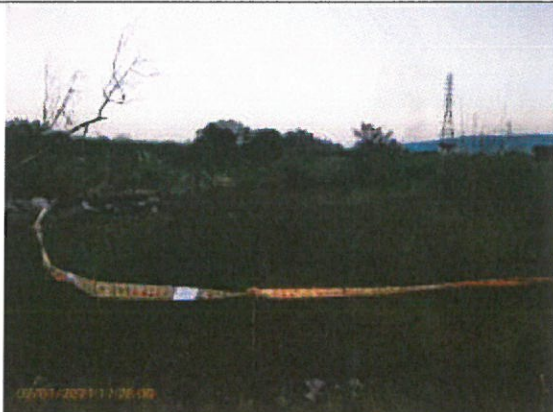
| 項目 | 1 |

| 拍攝日期與說明 | 110 年 2 月 2 日於初音堤頭深潭旁拍攝原生葦薺，保存狀況良好 |

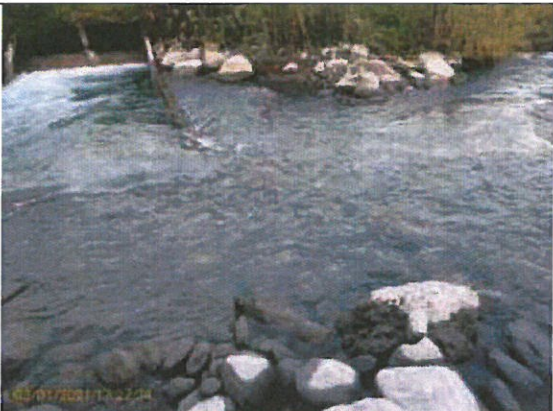
| 項目 | 3 |

| 拍攝日期與說明 | 110 年 2 月 2 日於初音堤頭深潭拍攝，水質良好且周圍植被未受明顯干擾 |

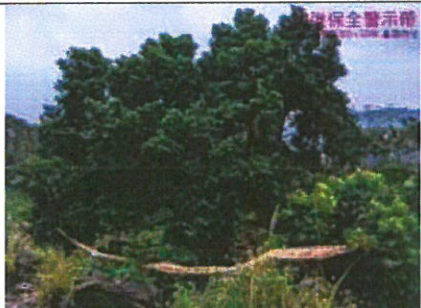
| 華隆護岸0+500K 的台灣肉桂加強警示帶 | | 華隆護岸0+950K 新增台灣火刺木一株；現場以連同樹冠層完成警示帶標記 | |

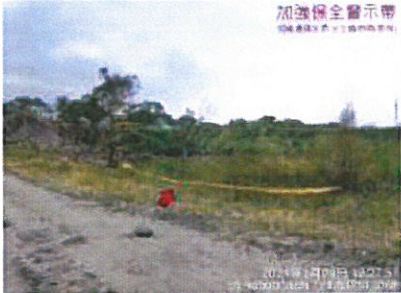
| 初音堤頭水潭之野生筆齊警示帶補強 | | 濕地營造預定地點西側，有一水牛泡澡池，溶氧量低但充滿有機物質，且同時具備樹蔭及陽光 | |

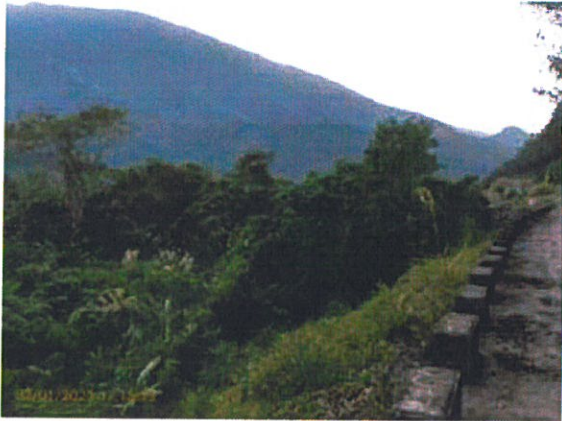
| 項目 | 1 原生喬木保留區 |

| 拍攝日期與說明 | 110 年 2 月 1 日拍攝，原生喬木保存良好，未受工程明顯影響。 |

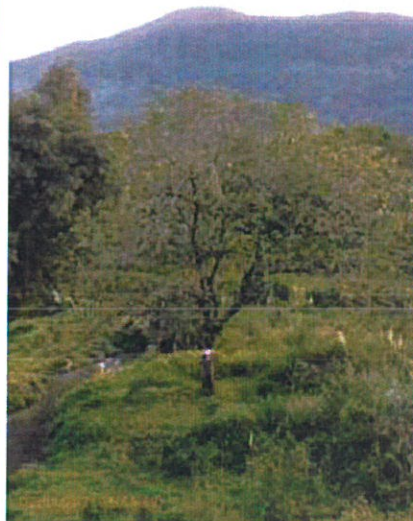
(新增)13 號構樹

| <ol style="list-style-type: none"> <li>1. 木瓜溪疏濬區域無新增保全對象。</li> <li>2. 華隆護岸新建工程區域無新增保全對象。</li> <li>3. 加強既有保全警示帶(如圖)：臺灣肉桂、臺灣火刺木、水生植物帶。</li> <li>4. 新增保全樹木編號13-構樹，位置華隆0+900K 監獄排水處，已綁警示帶(如圖)。</li> <li>5. 原保全樹木編號2山黃麻，經判斷生長勢衰弱，2/3主幹已枯死(長年被小花蔓澤蘭覆蓋)，不進行保全，已移除警示帶。</li> </ol> | | | |

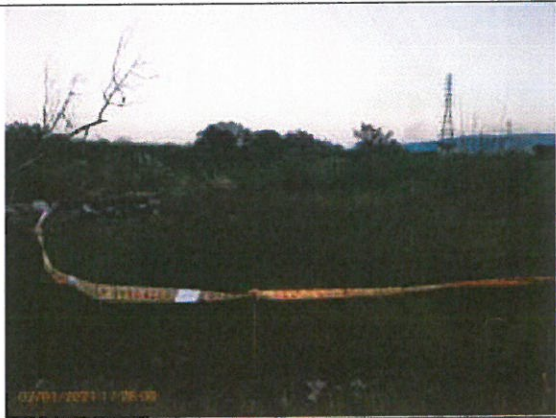
| 項目 | 1 |

| 拍攝日期與說明 | 110 年 2 月 2 日於初音堤頭深潭旁拍攝原生荳薺，保存狀況良好 |

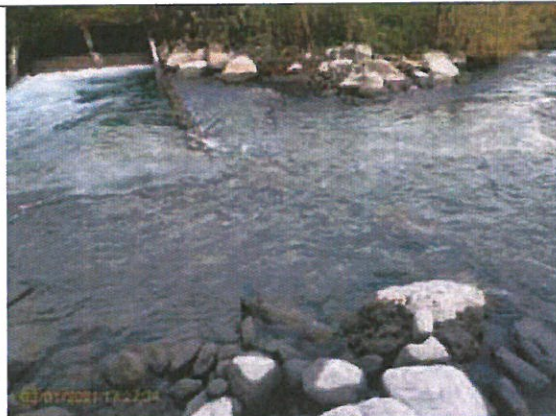
| 項目 | 3 |

| 拍攝日期與說明 | 110 年 2 月 2 日於初音堤頭深潭拍攝，水質良好且周圍植被未受明顯干擾 |
