木瓜溪初英一號暨華隆護岸堤段河川環境改善工程  
生態檢核工作月報  
(110.09.23)

木瓜溪華隆護岸堤段防災減災工程計畫  
施工階段生態保育/友善措施自主檢查表

木瓜溪華隆護岸堤段防災減災工程計畫  
施工階段生態保育措施執行紀錄照片及說明

# 木瓜溪初英一號堤段河川環境改善工程計畫 施工階段生態保育措施執行紀錄照片及說明

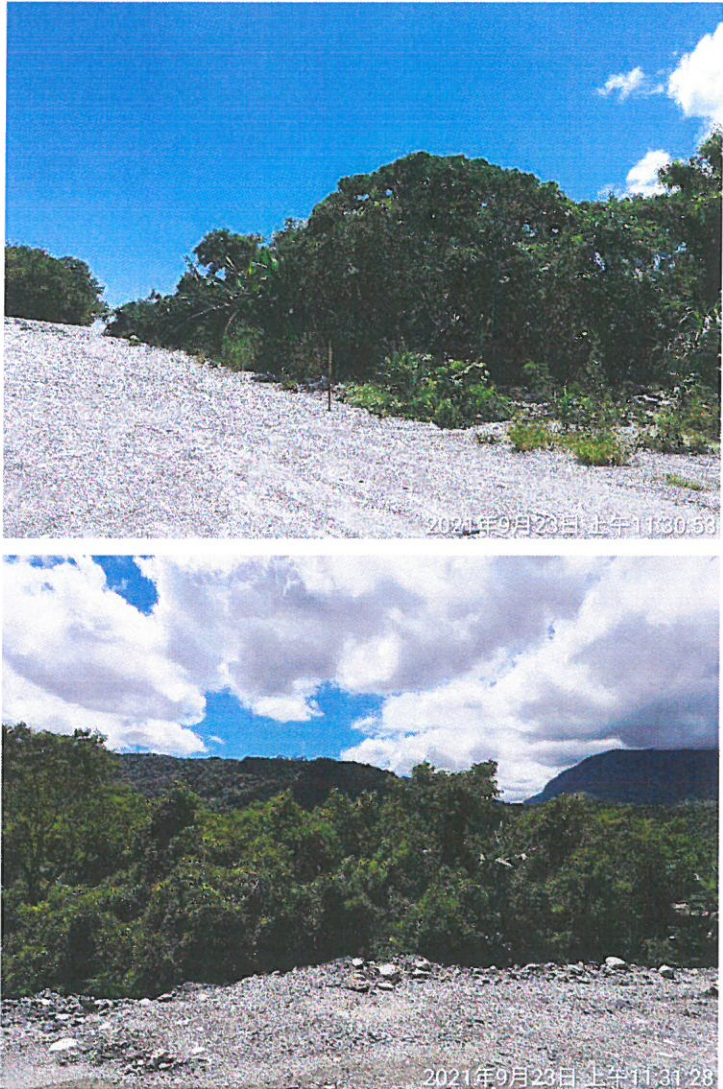
| 項目 | 1 |

| 項次 | 檢查項目 | 執行結果 | | | 非執行期間 | 執行狀況陳述 |
|---|---|---|---|---|---|---|
| 1 | 設計圖中標示「原生喬木保留」之區域，現地保留樹木完整，避免機具擦撞傷或枝條斷裂損傷，樹木基部應避免暫置機具或材料導致土壤重壓，每月拍照記錄之。如有上述損傷狀況需納入環境異常狀況通報個案討論處理。 | V | | | | 執行狀況完好，該區樹木未受明顯干擾或損傷 |

| 拍攝日期與說明 | 110 年 9 月 23 日拍攝，原生喬木保存良好，未受工程明顯影響。 |

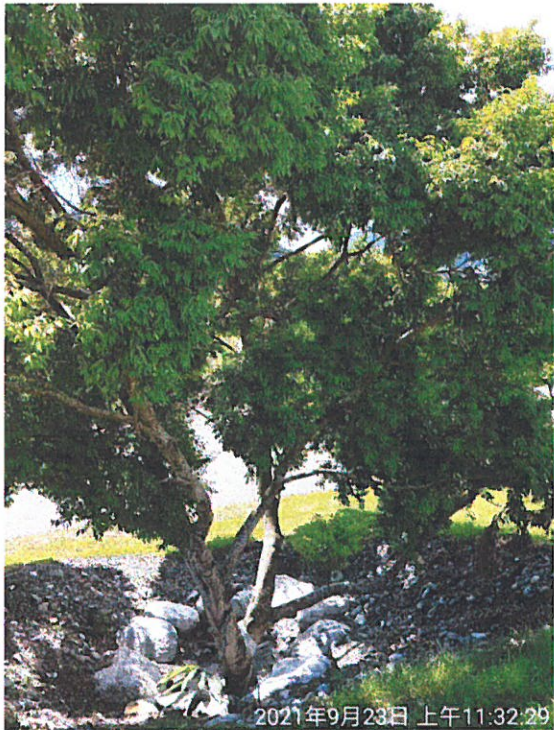
| 照片 | <p>1 號:台灣肉桂</p> <p>3 號:台灣肉桂</p> |

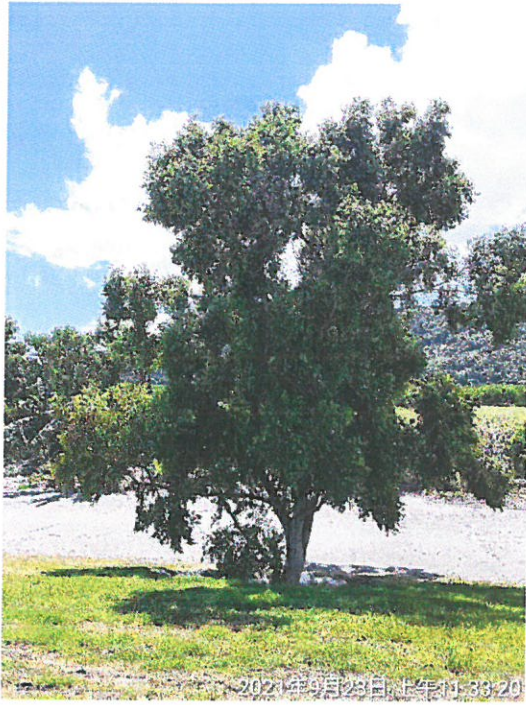
6 號:樟樹

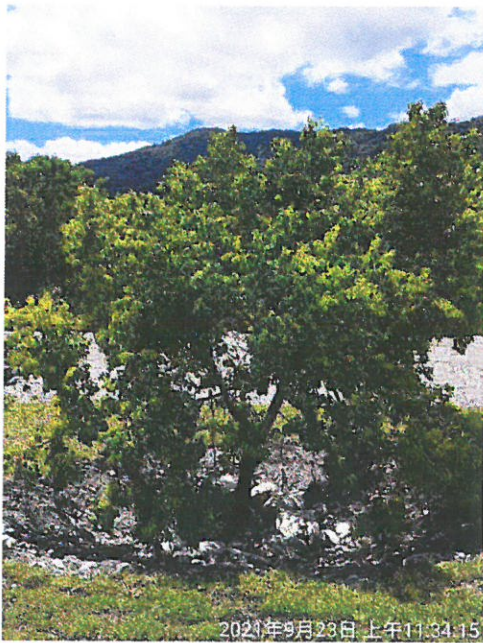
8 號:樟樹

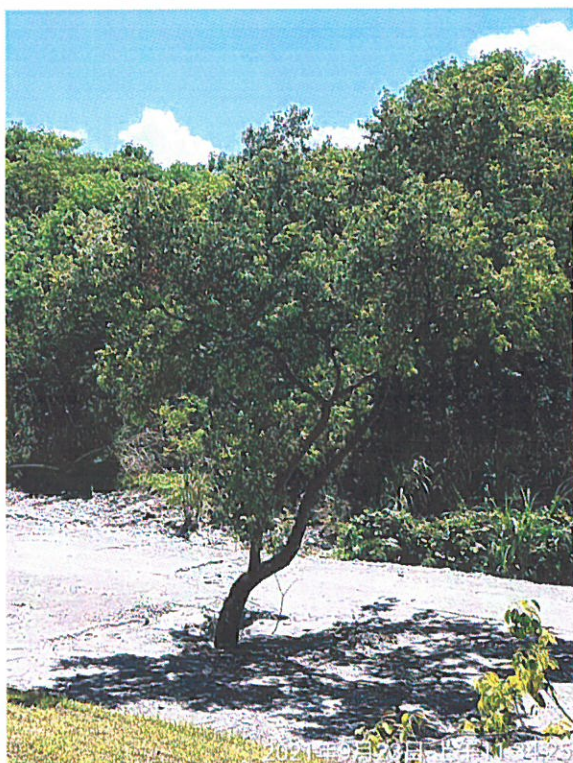
9 號:構樹

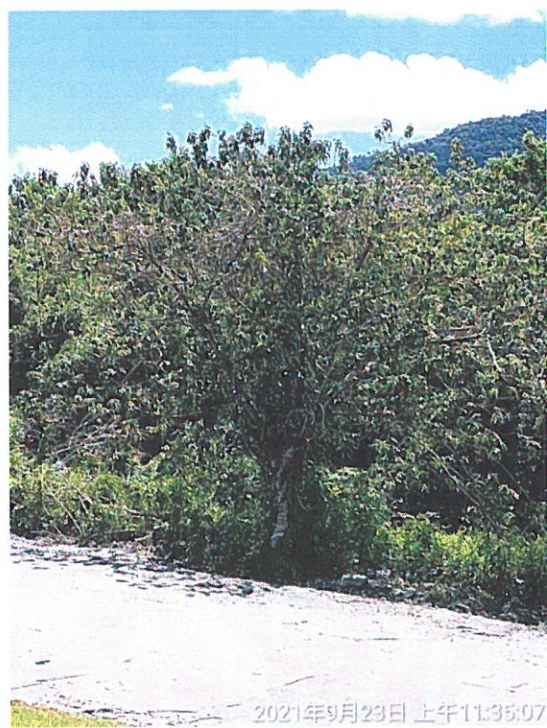
11 號:小葉欖仁

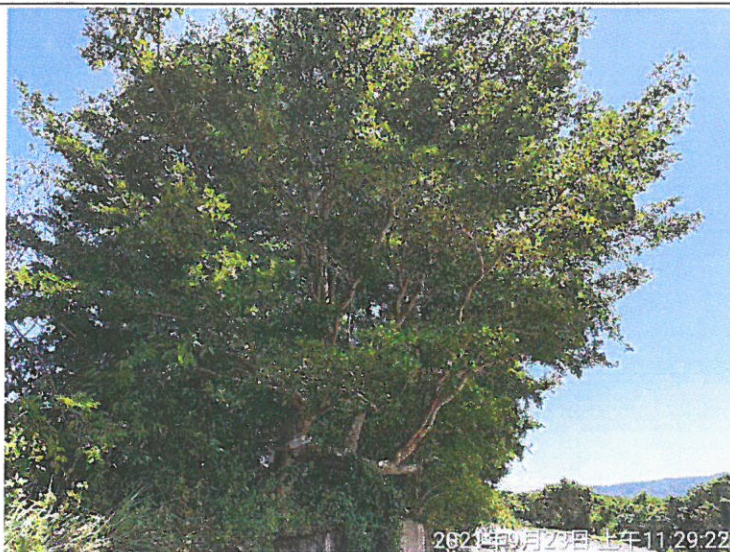
12 號 1~9:櫻花

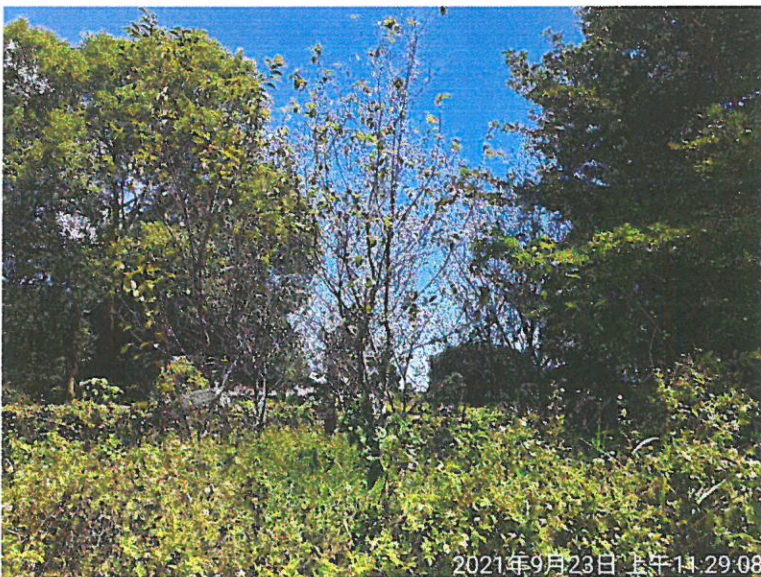
13 號 构樹

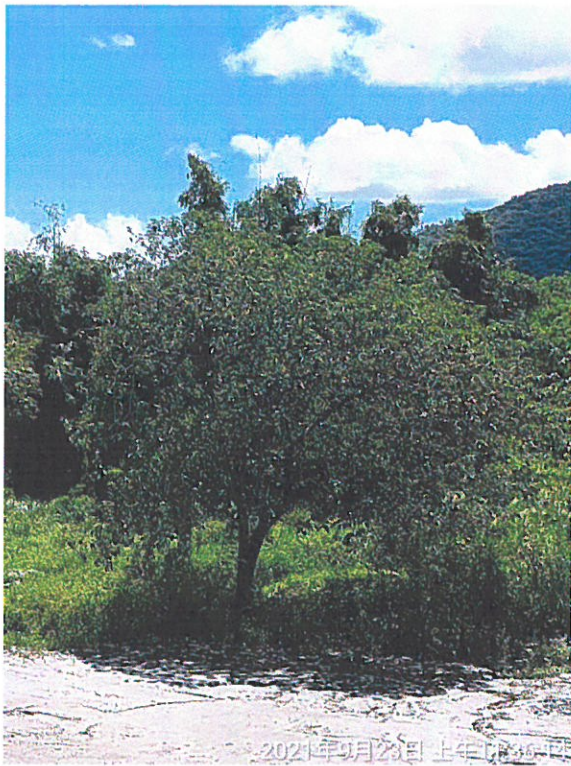
14 號火刺木

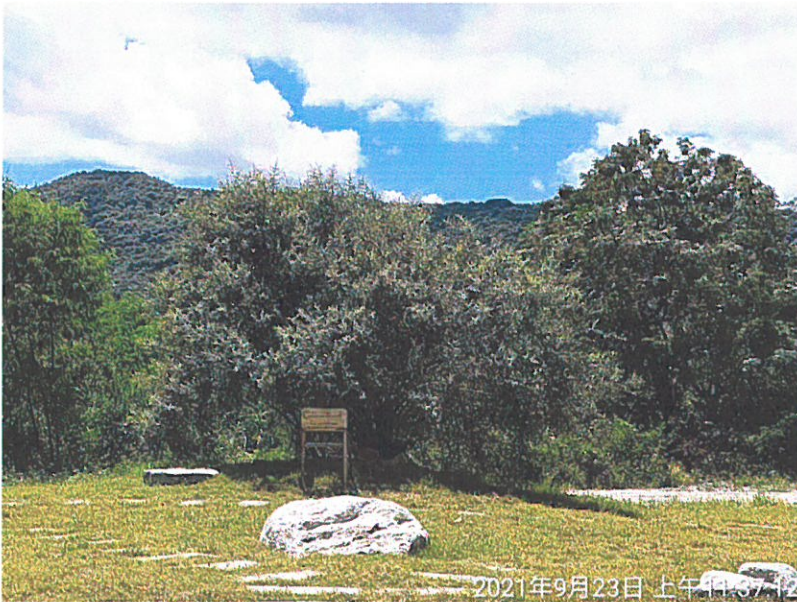
15-1、15-2:樟

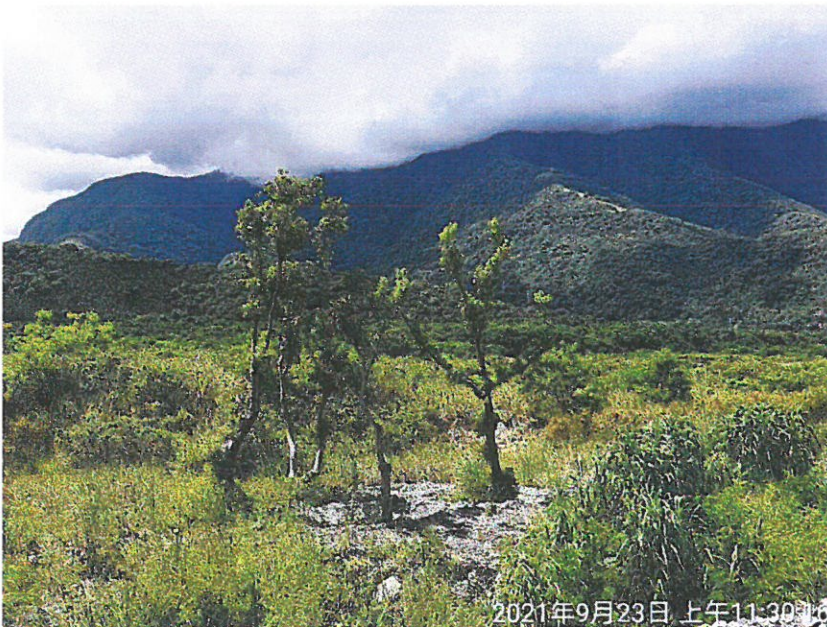
下方照片由左至右分別為：

17-3 樟、17-6 龍眼、17-7 芒果、16 樟。移植後恢復情形良好

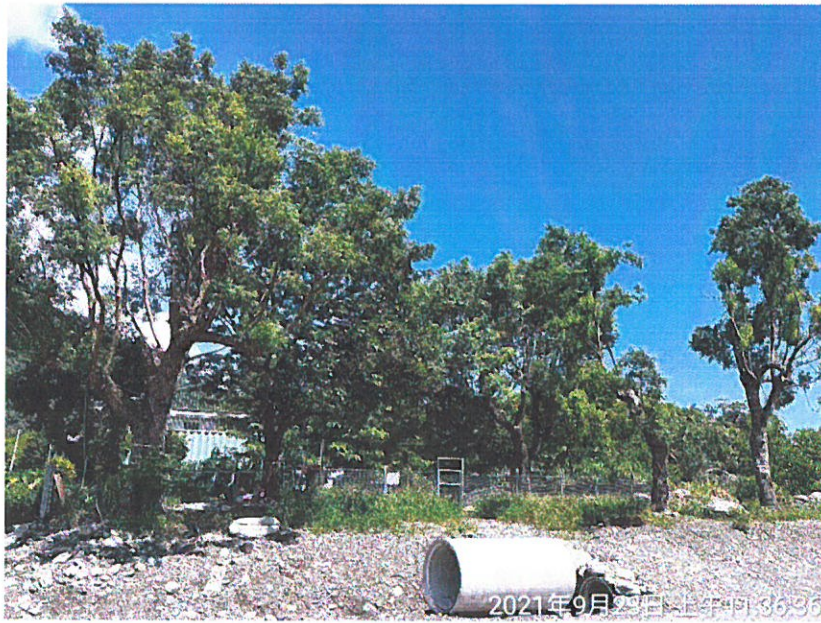
17-1:樟、17-2:茄冬、17-樟、17-5:樟

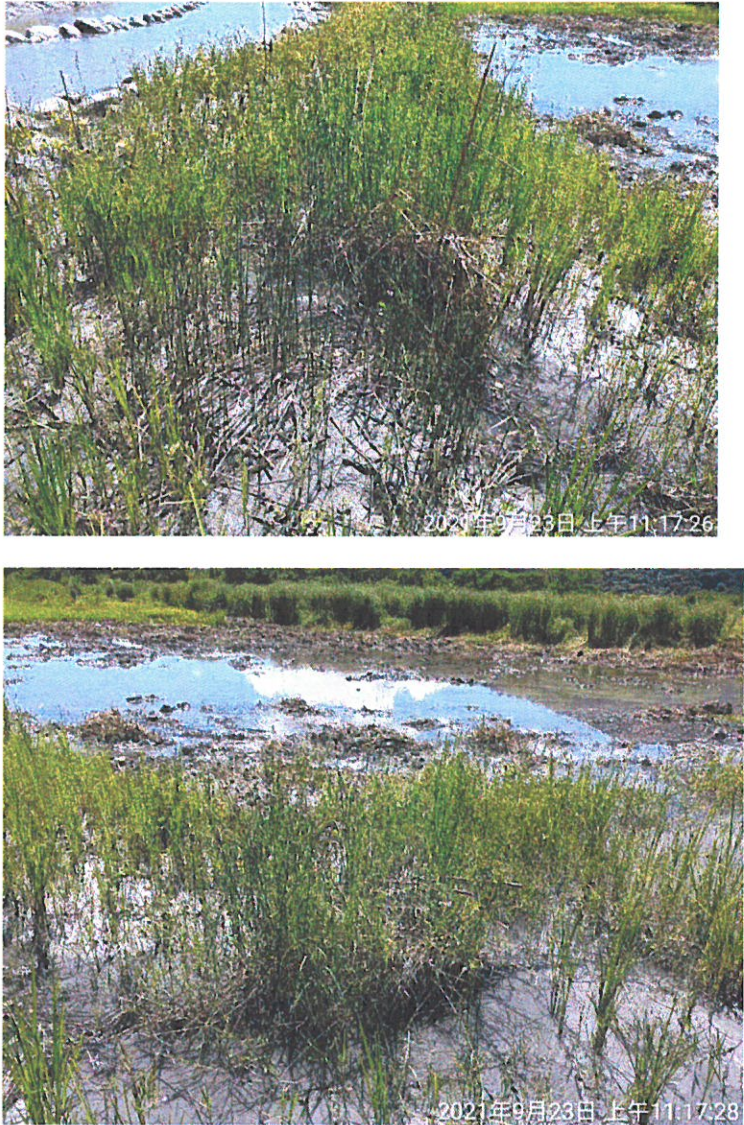
| 項目 | 1 |

| 項次 | 檢查項目 | 執行結果 | | | 非執行期間 | 執行狀況陳述 |
|---|---|---|---|---|---|---|
| 1 | 設計圖中標示「原生水生植物保留」之區域，盡可能將根部及根部周圍土壤保存完整的情況下暫時移至周圍潮濕低窪地，並每日於晨昏灑水至土壤浸濕，未來生態池完工後再移植至該處永久保存，期間應避免任何機具或材料經過或重壓毀損。 | | | | | 執行狀況良好，原生荸薺已於7/29移植至台灣池對面之河道邊緣，正在復原中。 |

| 拍攝日期與說明 | 於 110 年 7 月 29 日，位於堤頭深潭附近之低窪地之茛薺與香蒲，已移植至初英段台灣池位置之河道對面，目前已經長出新芽及開花。 |
| 照片 | <p>9 月 23 日現勘，恢復狀況尚可，且該區有大量積水，有利於茛薺及香蒲生長。</p> |

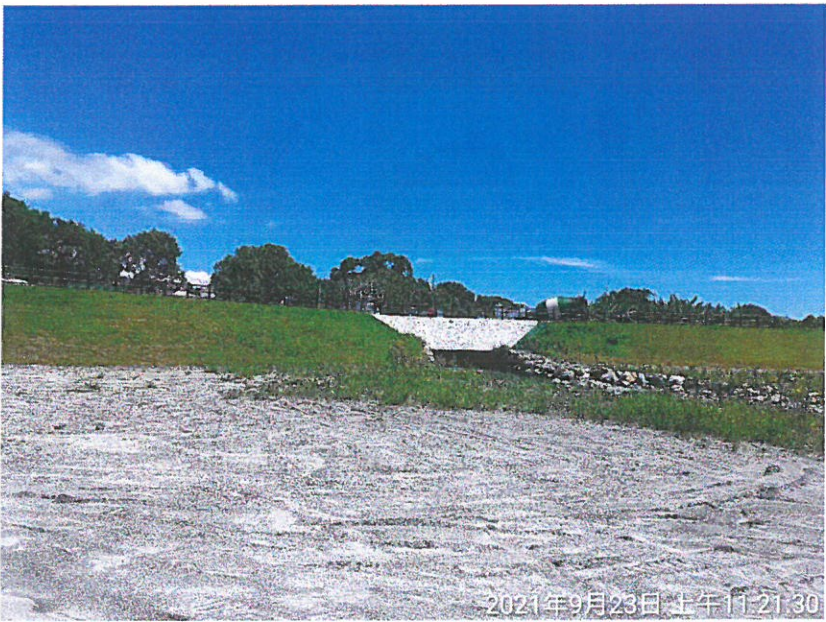
| 項目 | 3 |

| 項次 | 檢查項目 | 執行結果 | | | 非執行期間 | 執行狀況陳述 |
|---|---|---|---|---|---|---|
| 3 | 於堤頭深潭周邊施作時，應盡可能減少地貌影響，並在施作後將周遭土表環境復原，盡可能減少施工前後之地貌變動。 | | | | V | 新設水圳施作中，待完工後復原地貌 |

| 拍攝日期與說明 | 110 年 9 月 23 日攝，堤頭周遭區域尚未施作完成。 |

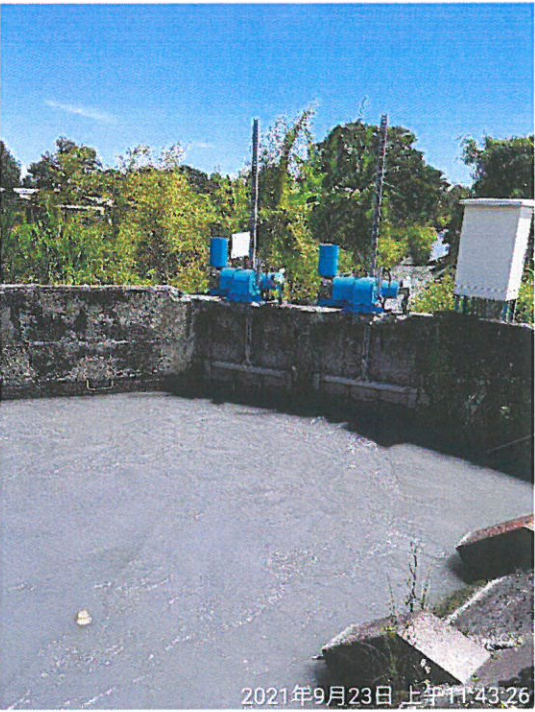
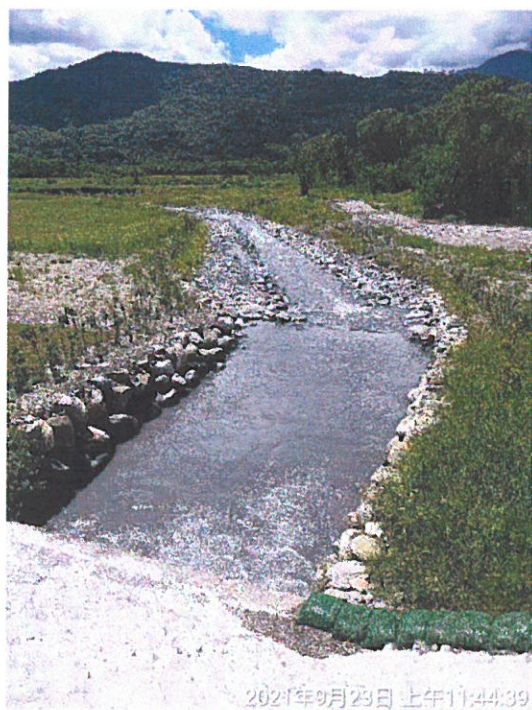
| 項目 | 5 |

| 項次 | 檢查項目 | 執行結果 | | | 非執行期間 | 執行狀況陳述 |
|---|---|---|---|---|---|---|
| 5 | 若因施工導致水質透視度連續三天低於5公分，應納入環境異常狀況通報討論處理。(環保署—透視度計法-NIEAW221.50A) | | | | | 因前些日子暴雨，而使水質不佳，和施工無關。 |

| 拍攝日期與說明 | 110 年 9 月 23 日於初音堤頭深潭及上游拍攝，因連日暴雨使得上游水質混濁，與本工程無關。 |
| 照片 | <p>攝於上游壩口，水質十分混濁。</p> <p>水之透視度約小於等於 5 公分。</p> |
