# 初英一號暨華隆護岸堤段防災減災工程 生態檢核工作月報 (110.02.19)

# 生態專業人員現場勘查紀錄表

木瓜溪華隆護岸堤段防災減災工程計畫  
施工階段生態保育/友善措施自主檢查表

## 木瓜溪初英一號堤段河川環境改善工程計畫

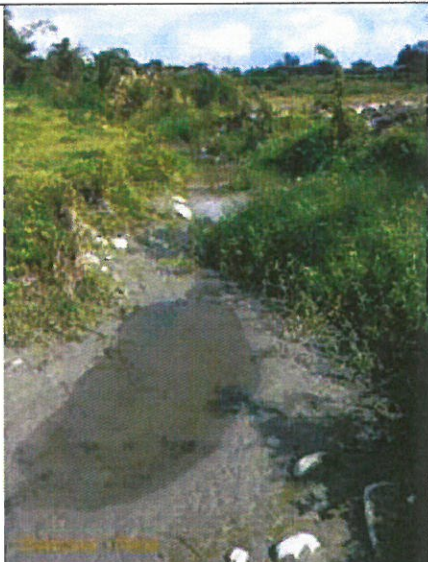
| <p>110/2/4，鍾寶珠女士發現初英堤頭排水口之水位下降，使得東西向之農用水圳乾涸，經調查後，得知水位下降之原因為上游花蓮監獄的排水量下降，和工程本身無關，但由於水圳中疑似生有大量瀕危魚類菊池氏細鯽，生態檢核人員隨即於當日下午偕同鍾寶珠女士到場會勘，並決定於當周2/6下午三點前往該處進行移地野放作業。</p> | | | |
| <p>110/2/4水圳因上游排水量下降而瀕臨乾涸，水圳中疑似有菊池氏細鯽。</p> | | <p>110/2/6經補撈、鑑定後，確認水中的魚類絕大多數為菊池氏細鯽；其餘也捕撈到若干紅娘華</p> | |

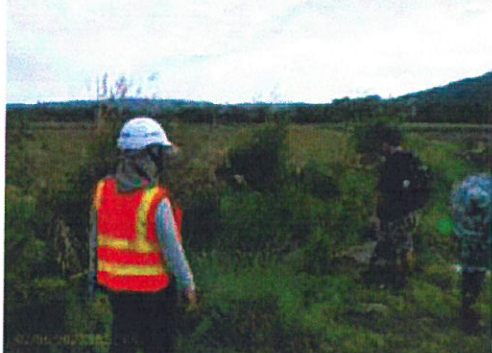
| <p>110/2/6工地主任田剛彰至現場關心移地野放作業進行，並提供工具協助</p> | <p>110/2/6生態檢核人員俞凱倫及鍾寶珠女士籌措裝備及關心地方人士，現場進行補撈</p> |

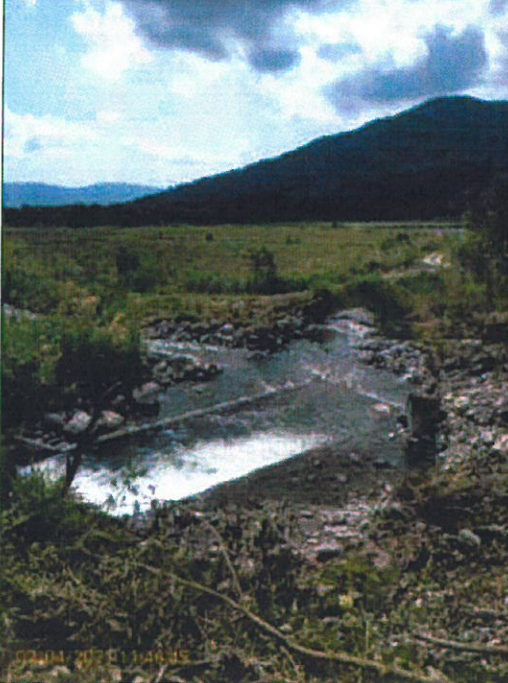
| <p>110/2/6將部分個體在經過水溫適應後野放至堤頭深圳。</p> | <p>110/2/6部分個體則經過地主同意後，野放至附近的落羽松水潭。</p> |

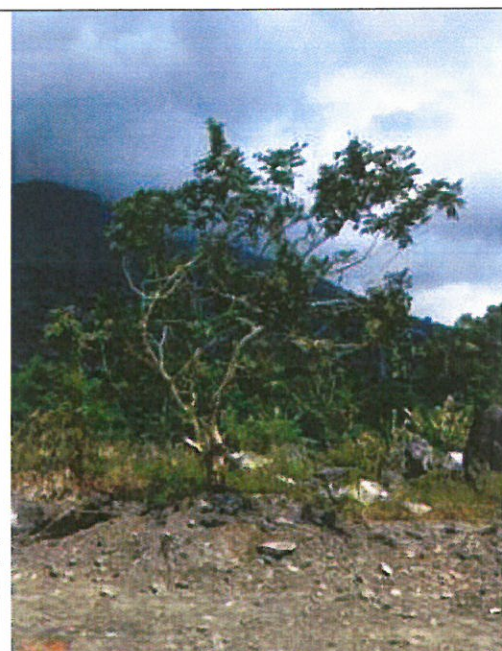
1. 於0K+950於台東火刺木旁發現一株台東蘇鐵；被原為工寮時搭建的倒塌雞舍(現已破爛不堪)壓住，處理方式待討論
2. 於0K+950台東火刺木對面發現一株阿勃勒，和主辦單位生態檢核團隊討論後，決定不保留，原因如下。
  - 一. 由於阿勃勒為外來引入、極為常見的園藝種，並無特殊須保存之價值
  - 二. 該個體健康狀況不慎理想，且果實僅有一串
  - 三. 該樹大顆而使得移植成本高，且存活率極低
  - 四. 該樹孤生於防汛道上，與一旁的樟樹群有一定距離，為其更改設計圖將花費過多成本。

於華隆0K+950。台東火刺木對面發現一株阿勃勒

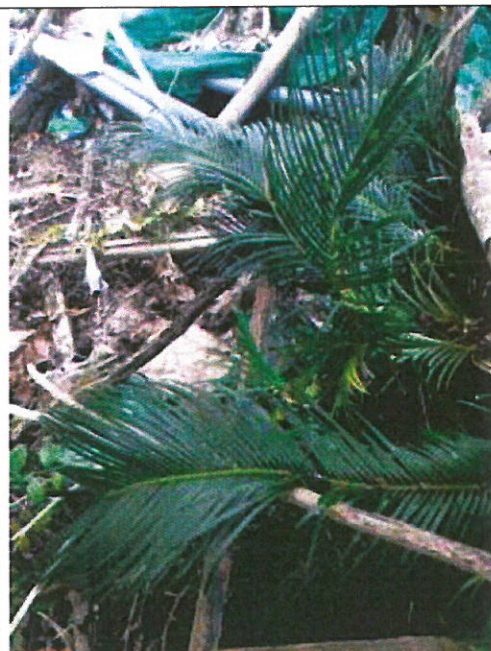
於華隆0K+950。被年久失修的小型雞舍壓住的台東火刺木，個體當前仍然活著

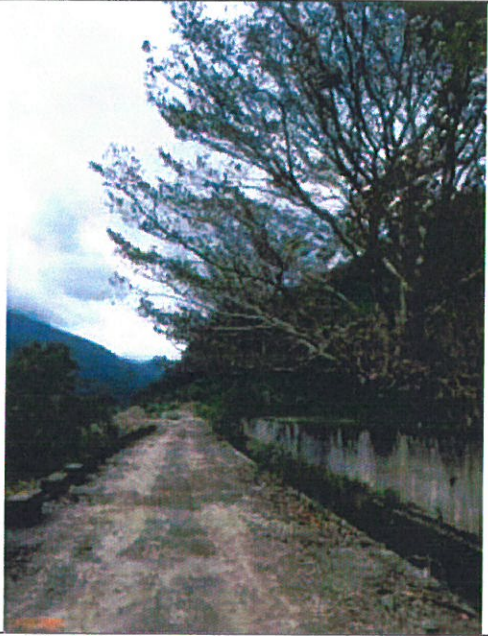
| <p>於華隆0K+50。工人反映小葉欖仁枝條過於突出以致影響工程用車進出。</p> | |

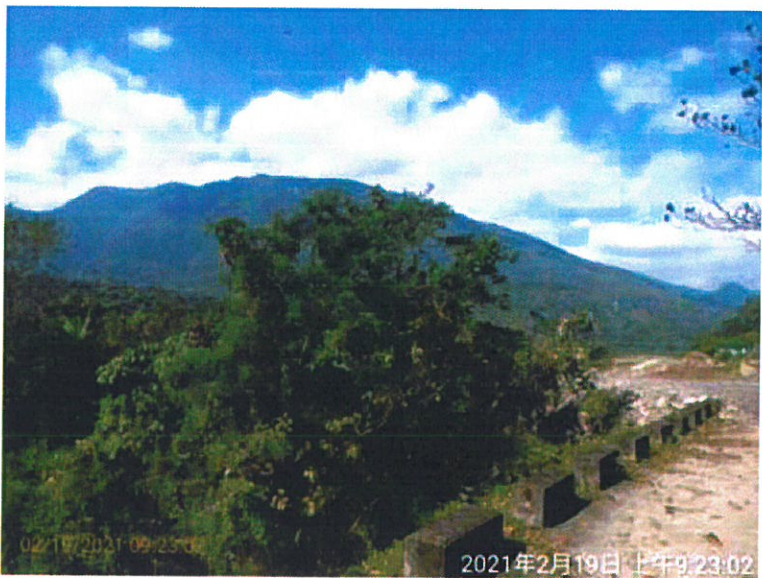
| 項次 | 檢查項目 | 執行結果 | | | | 執行狀況陳述 |
|---|---|---|---|---|---|---|
| 1 | 設計圖中標示「原生喬木保留」之區域，現地保留樹木完整，避免機具擦撞傷或枝條斷裂損傷，樹木基部應避免暫置機具或材料導致土壤重壓，每月拍照記錄之。如有上述損傷狀況需納入環境異常狀況通報個案討論處理。 | V | | | | 執行狀況完好，該區樹木未受明顯干擾或損傷 |

| 拍攝日期與說明 | 110 年 2 月 19 日拍攝，原生喬木保存良好，未受工程明顯影響。 |

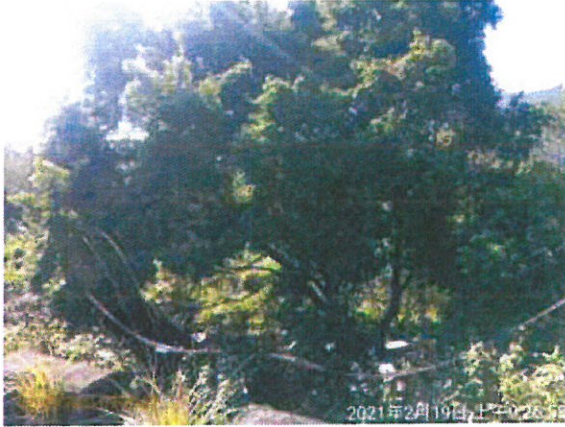
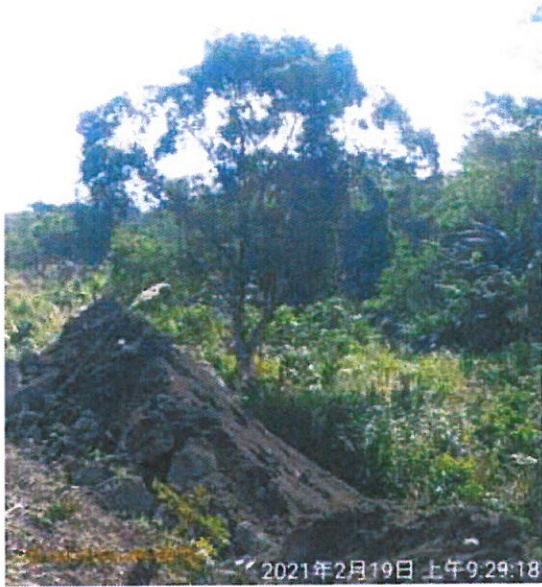
| 照片 | <p>1 號:台灣肉桂</p> <p>3 號:台灣肉桂</p> <p>4 號:構樹</p> |

| 拍攝日期與說明 | <p>110 年 2 月 2 日拍攝。保全對象為堤防現生之原生樹種。除了特殊註記，其餘個體保存狀況皆良好。</p> <p>1 號:台灣肉桂<br/> 2 號:山黃麻(經評斷生長不良、移植不易且價值低已解除警示帶及保全對象)<br/> 3 號:台灣肉桂<br/> 4 號:構樹<br/> 5 號:構樹<br/> 6 號:樟<br/> 7 號:小葉桑<br/> 8 號:樟<br/> 9 號:構樹<br/> 10 號:山芙蓉<br/> 11 號:小葉欖仁<br/> 12 號 1~9:櫻花<br/> 新增 13 號構樹，位於花蓮監獄排水口約 20 公尺處</p> |

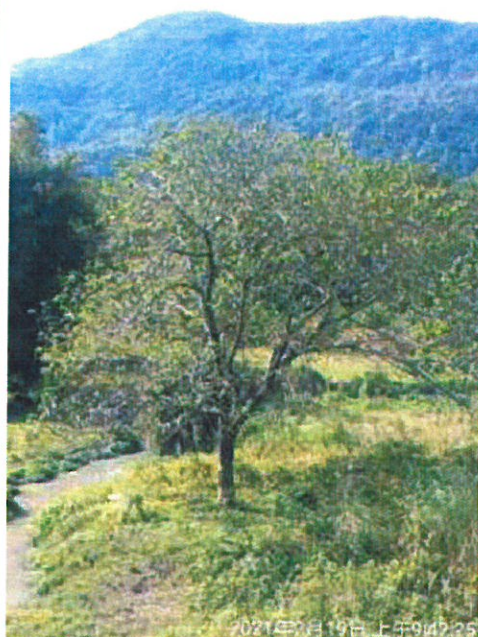
14 號火刺木

| | 新增 14 號火刺木，位於華隆 0+950K 路旁 |

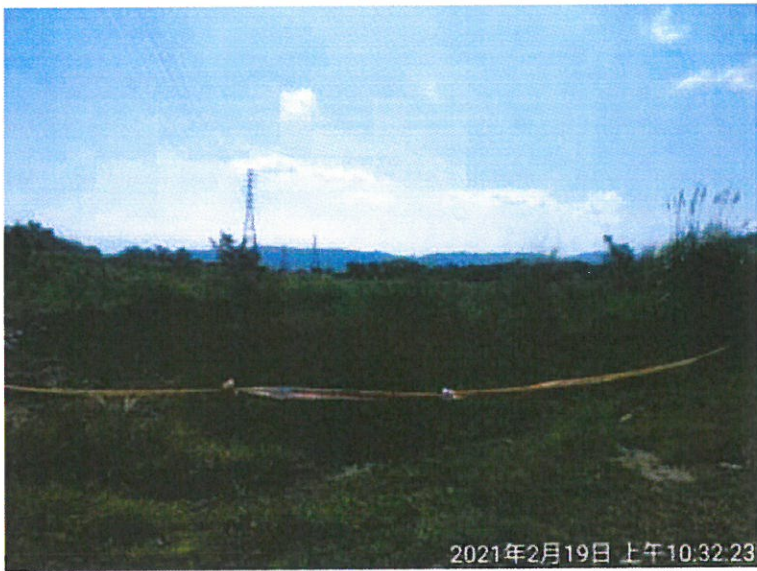
| 拍攝日期與說明 | 110年2月19日於初音堤頭深潭旁拍攝原生荖薺，保存狀況良好 |

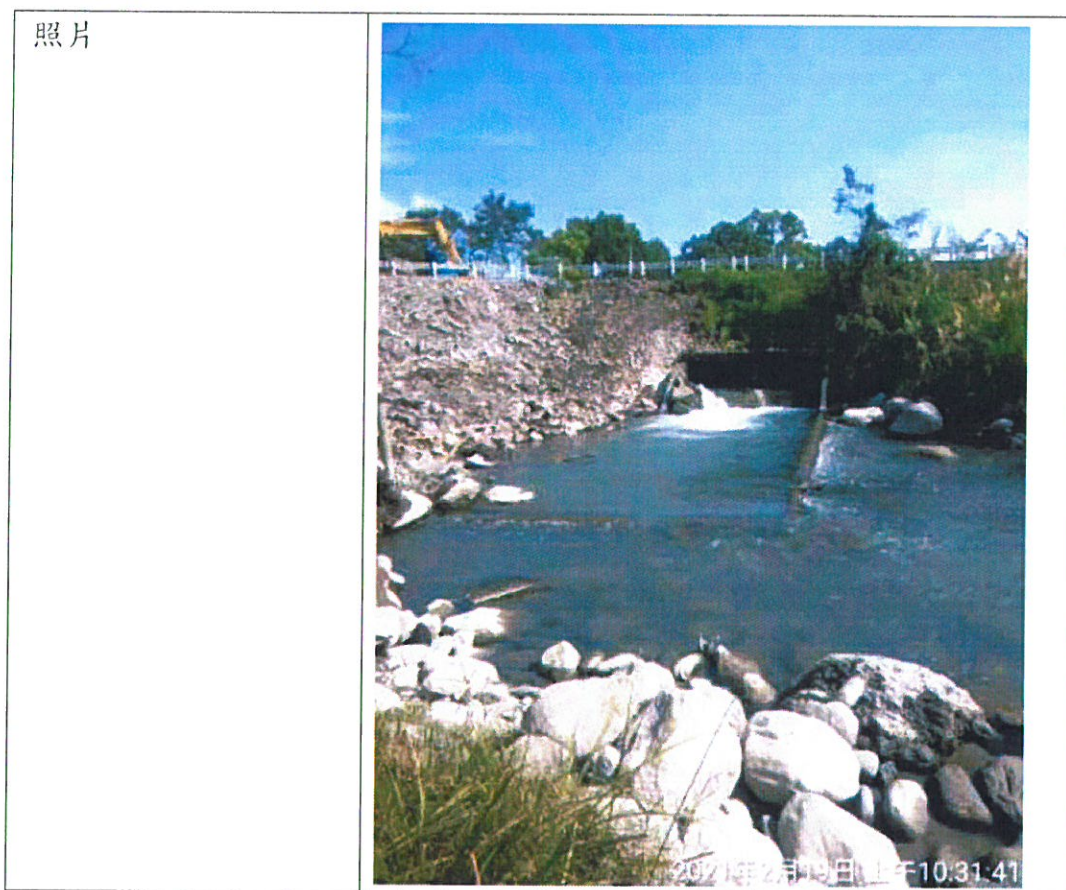
| 拍攝日期與說明 | 110年2月19日於初音堤頭深潭拍攝，水質良好且周圍植被未受明顯干擾 |
