木瓜溪初英一號暨華隆護岸堤段河川環境改善工程  
生態檢核工作月報  
(110.07.19)

木瓜溪華隆護岸堤段防災減災工程計畫  
施工階段生態保育/友善措施自主檢查表

# 木瓜溪初英一號堤段河川環境改善工程計畫 施工階段生態保育/友善措施自主檢查表

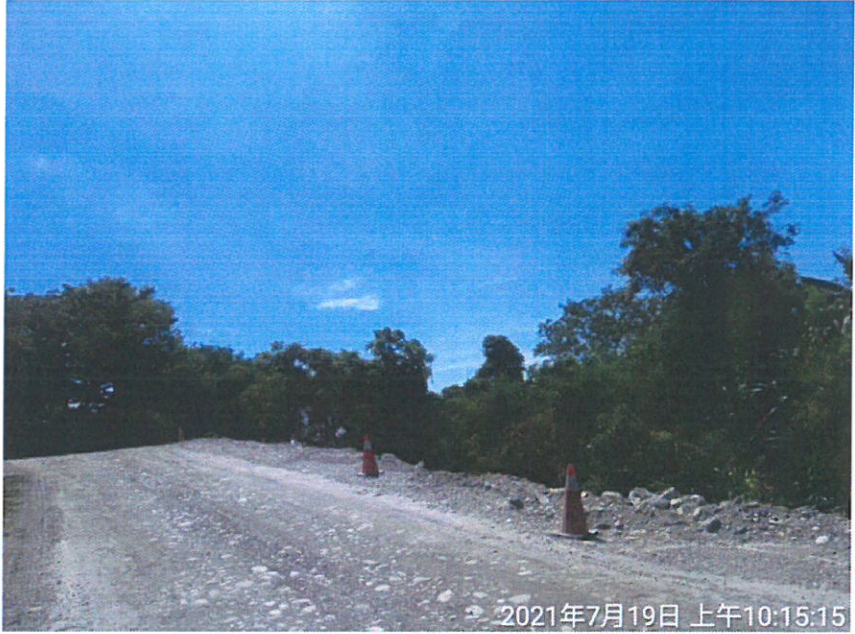
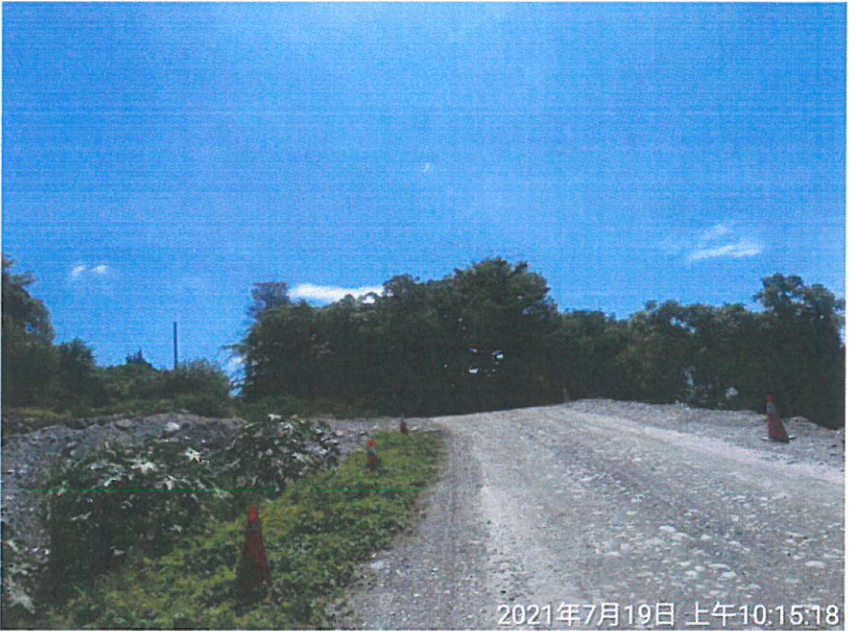
| 項目 | 1 |

| 項次 | 檢查項目 | 執行結果 | | | 非執行期間 | 執行狀況陳述 |
|---|---|---|---|---|---|---|
| 1 | 設計圖中標示「原生喬木保留」之區域，現地保留樹木完整，避免機具擦撞傷或枝條斷裂損傷，樹木基部應避免暫置機具或材料導致土壤重壓，每月拍照記錄之。如有上述損傷狀況需納入環境異常狀況通報個案討論處理。 | V | | | | 執行狀況完好，該區樹木未受明顯干擾或損傷 |

| 拍攝日期與說明 | 110 年 7 月 19 日拍攝，原生喬木保存良好，未受工程明顯影響。 |

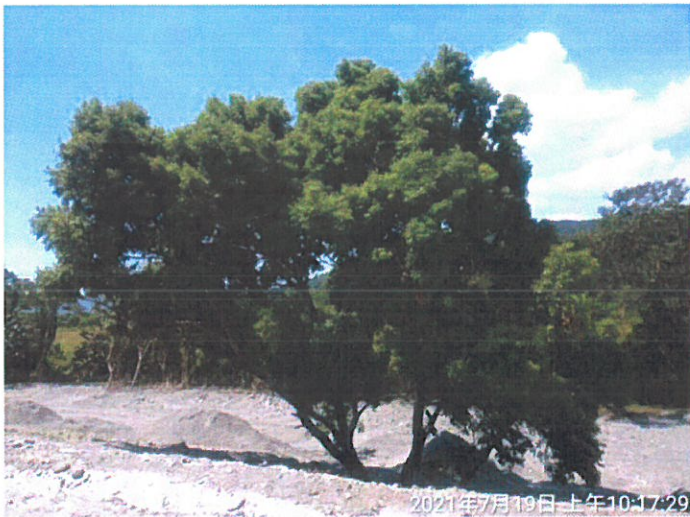
| 照片 | <p>1 號:台灣肉桂</p> <p>2021年7月19日 上午10:17:29</p> |

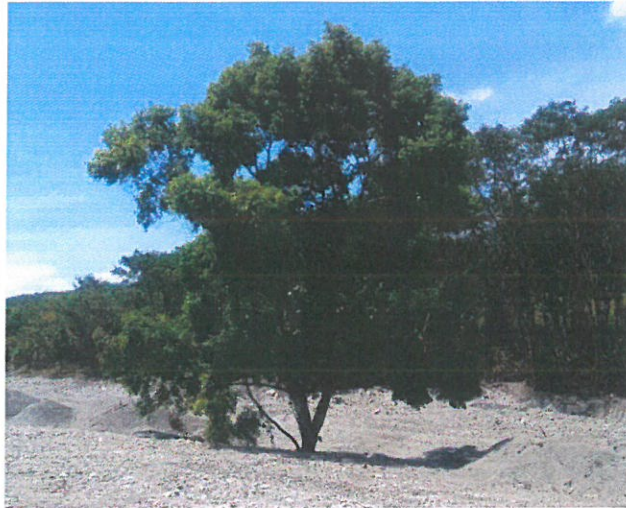
3 號:台灣肉桂

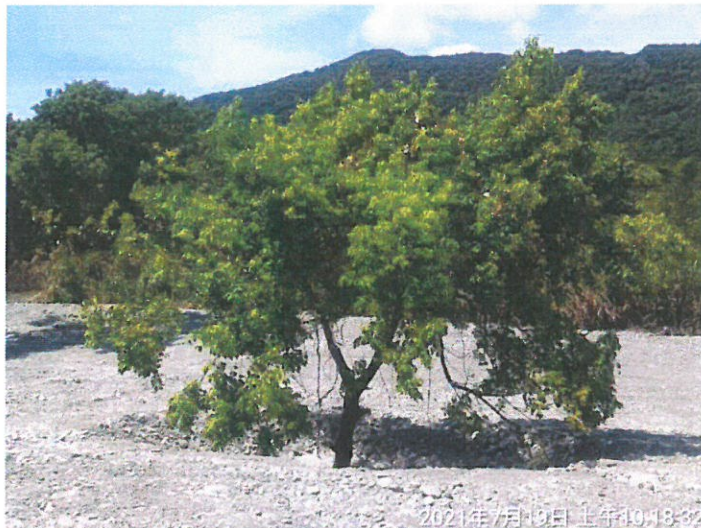
| 項次 | 檢查項目 | 執行結果 | | | 非執行期間 | 執行狀況陳述 |
|---|---|---|---|---|---|---|
| 2 | 設計圖中未標註之需保留單株現生喬木，現地以黃色施工中警示帶圍圈(含櫻花、樟樹、臺灣肉桂、構樹、山黃麻、血桐等)，保留其完整並避免機具擦撞傷或枝條斷裂損傷，樹木基部應避免暫置機具或材料導致土壤重壓，每月拍照記錄之。如有上述損傷狀況需納入環境異常狀況通報個案討論處理。 | V | | | | 因近期樹勢不佳，以及現地工程施行稍有變更，保全個體5、6號(皆為構樹)解除保全，並新增回原保全對象8號樟樹。其餘個體保存狀況完好。 |

8 號:樟樹(再次列入保全對象)

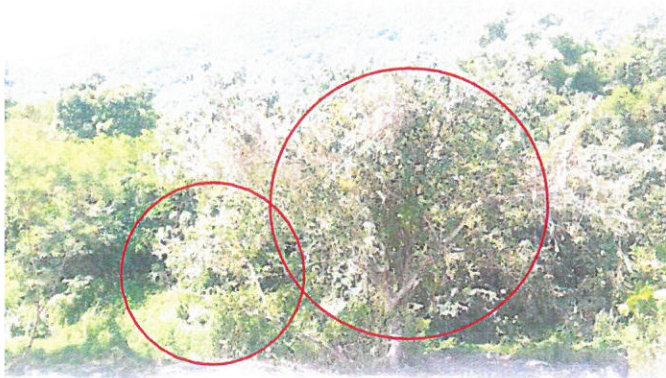
9 號:構樹 (右)& 10 號:山芙蓉(左)

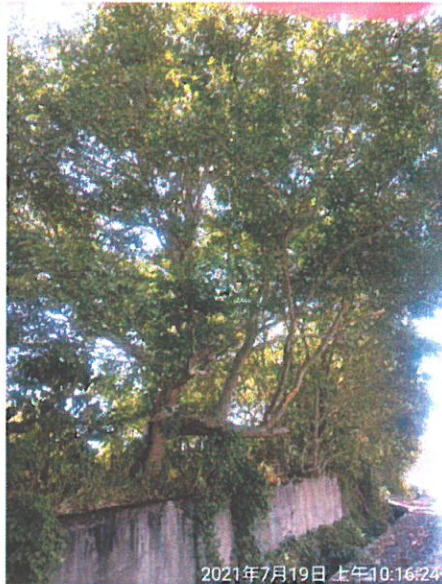
11 號:小葉欖仁

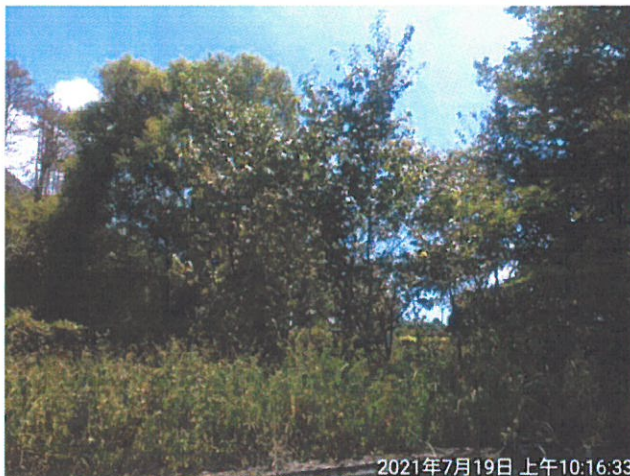
12 號 1~9:櫻花

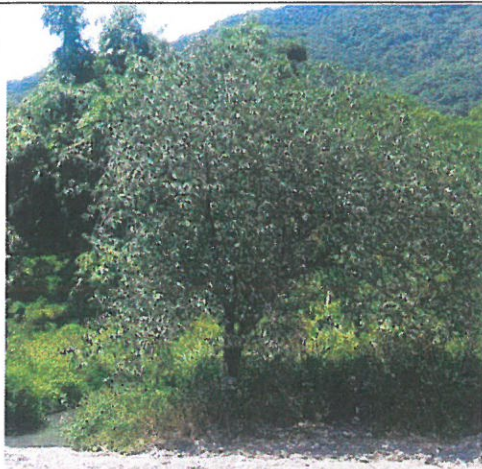
13 號構樹

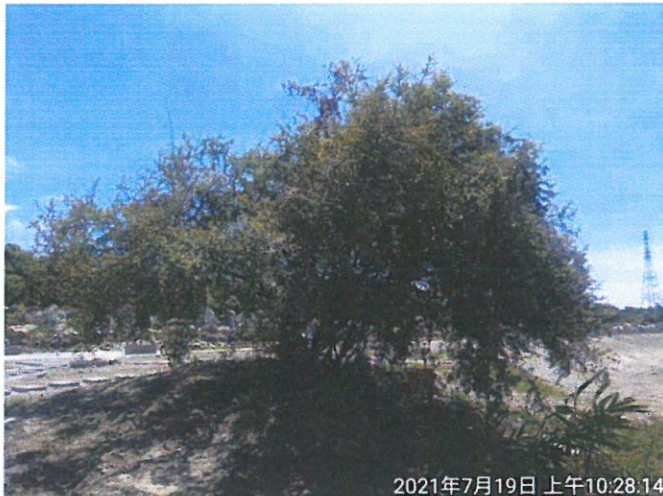
14 號火刺木

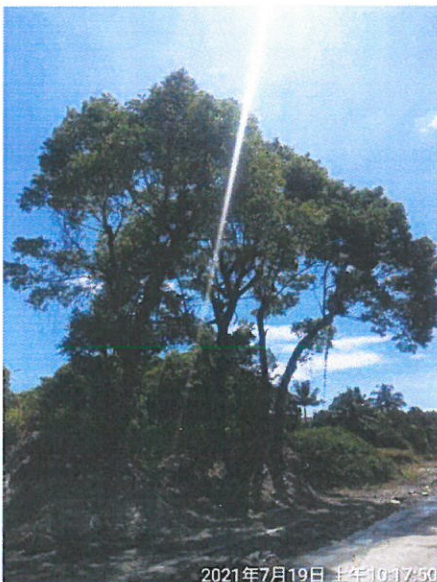
15-1、15-2: 樟

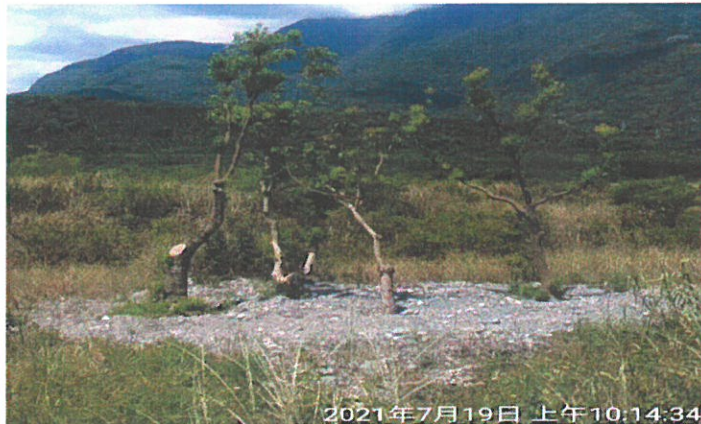
| 項次 | 檢查項目 | 執行結果 | | | 非執行期間 | 執行狀況陳述 |
|---|---|---|---|---|---|---|
| 3 | 原生喬木移植時，應編號造冊拍照存檔，並留意回報移植後生長狀況。 | V | | | | 預計移植個體已全數移植完成，移植後個體恢復中 |

下方照片由左至右分別為：

17-3 樟、17-6 龍眼、17-7 芒果、16 樟。移植後恢復情形良好

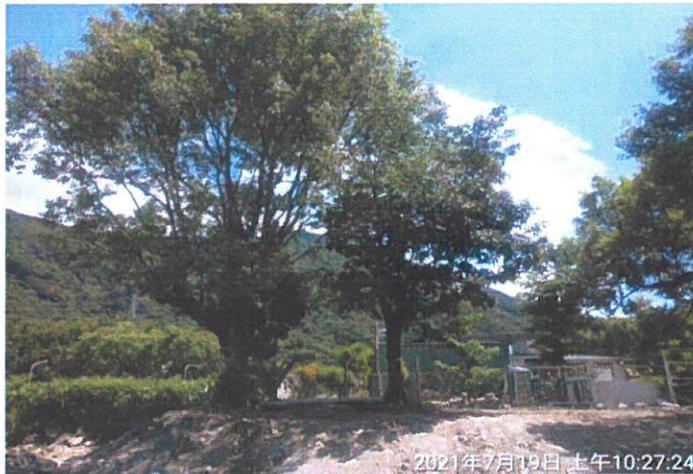
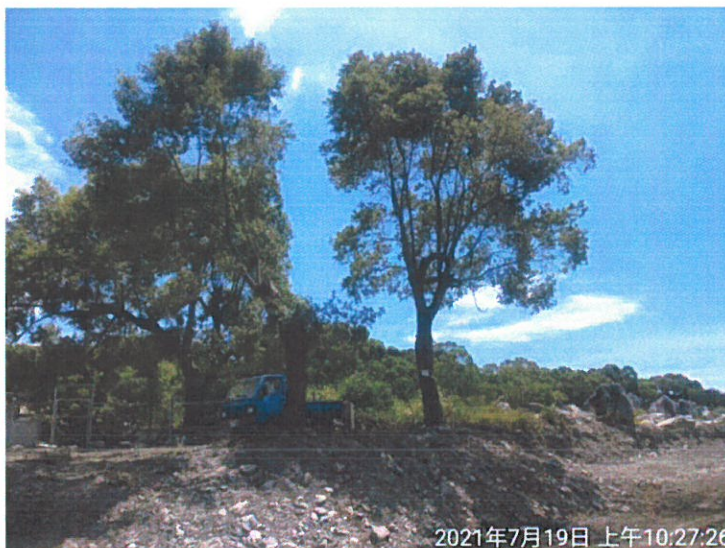
17-1:樟、17-2:茄冬、17-樟、17-5:樟

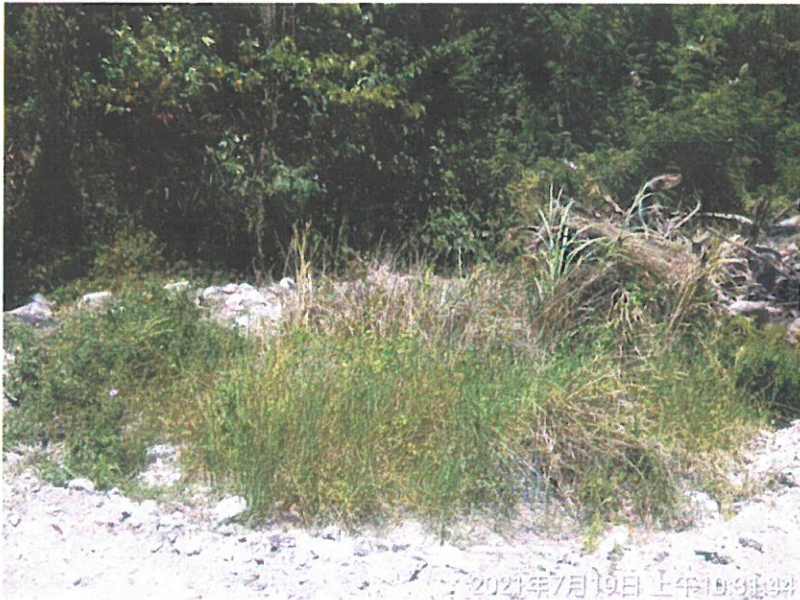
| 項目 | 1 |

| 項次 | 檢查項目 | 執行結果 | | | 非執行期間 | 執行狀況陳述 |
|---|---|---|---|---|---|---|
| 1 | 設計圖中標示「原生水生植物保留」之區域，盡可能將根部及根部周圍土壤保存完整的情況下暫時移至周圍潮濕低漥地，並每日於晨昏灑水至土壤浸濕，未來生態池完工後再移植至該處永久保存，期間應避免任何機具或材料經過或重壓毀損。 | | | | | 執行狀況良好，原生茅薺區域之雜草正在蔓延，建議盡速移植至選定區域，以防雜草壓縮茅薺隻生長空間。 |

| 拍攝日期與說明 | 自 110 年 5 月 14 日左右從堤頭深潭移植至附近低窪地之荸薺與香蒲，目前舊有個體狀態不佳，但已有新葉長出，初判適應情形尚可。 |
| 照片 | <p>原生荸薺，生長狀況尚可，但是開始被雜草盤據，建議盡速移植至濕地以保全族群完整度。</p> |

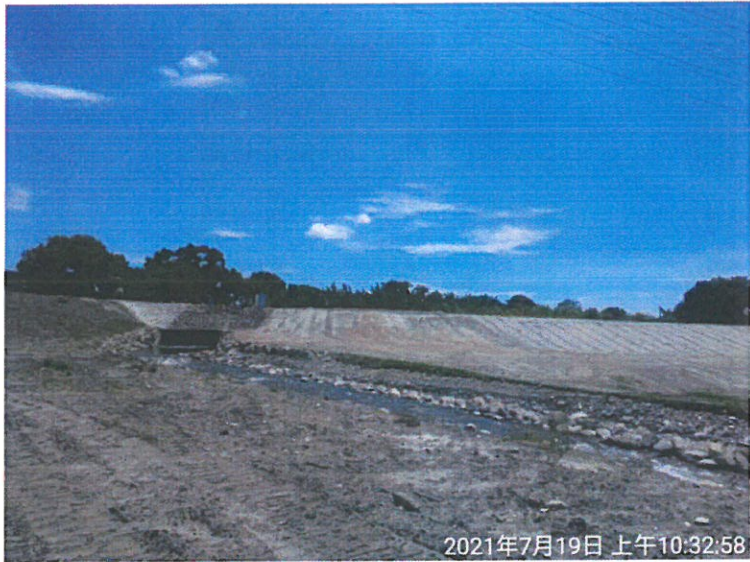
| 項目 | 3 |

| 項次 | 檢查項目 | 執行結果 | | | 非執行期間 | 執行狀況陳述 |
|---|---|---|---|---|---|---|
| 3 | 於堤頭深潭周邊施作時，應盡可能減少地貌影響，並在施作後將周遭土表環境復原，盡可能減少施工前後之地貌變動。 | | | | V | 新設水圳施作中，待完工後復原地貌。 |

| 拍攝日期<br>與說明 | 110 年 7 月 18 日攝，堤頭周遭區域尚未施作完成。 |

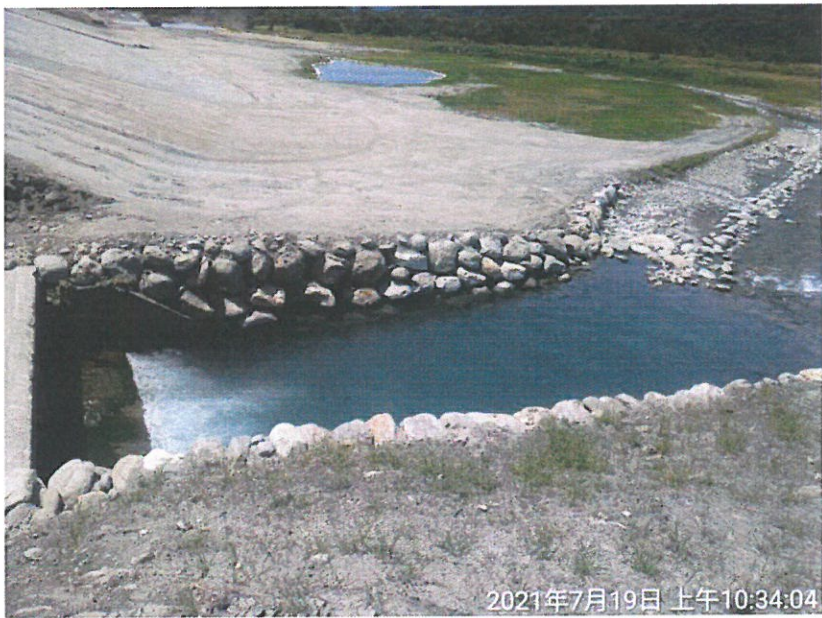
| 項目 | 5 |

| 項次 | 檢查項目 | 執行結果 | | | 非執行期間 | 執行狀況陳述 |
|---|---|---|---|---|---|---|
| 5 | 若因施工導致水質透視度連續三天低於 5 公分，應納入環境異常狀況通報討論處理。(環保署一透視度V計法-NIEAW221.50A) | | | | | 因連日暴雨而使水質不佳，和施工無關。 |

| 拍攝日期<br>與說明 | 110 年 7 月 19 日於初音堤頭深潭拍攝，透視度佳，水之透視度大於 10 公分。 |
