木瓜溪初英一號暨華隆護岸堤段河川環境改善工程  
生態檢核工作月報  
(110.08.20)

木瓜溪華隆護岸堤段防災減災工程計畫  
施工階段生態保育/友善措施自主檢查表

# 木瓜溪初英一號堤段河川環境改善工程計畫

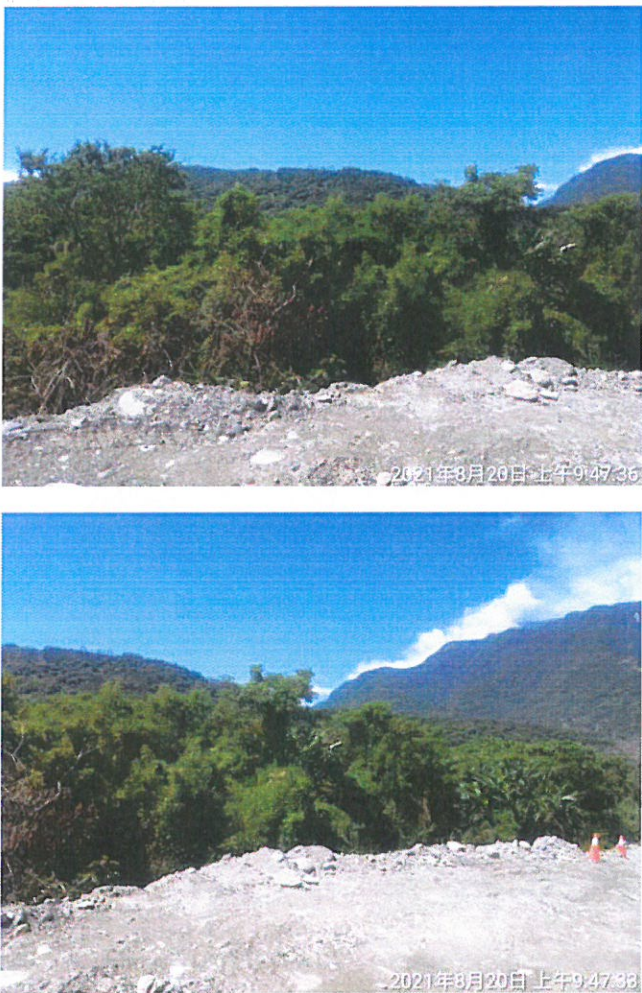
| 項目 | 1 |

| 項次 | 檢查項目 | 執行結果 | | | 非執行期間 | 執行狀況陳述 |
|---|---|---|---|---|---|---|
| 1 | 設計圖中標示「原生喬木保留」之區域，現地保留樹木完整，避免機具擦撞傷或枝條斷裂損傷，樹木基部應避免暫置機具或材料導致土壤重壓，每月拍照記錄之。如有上述損傷狀況需納入環境異常狀況通報個案討論處理。 | V | | | | 執行狀況完好，該區樹木未受明顯干擾或損傷 |

| 拍攝日期與說明 | 110 年 8 月 20 日拍攝，原生喬木保存良好，未受工程明顯影響。 |

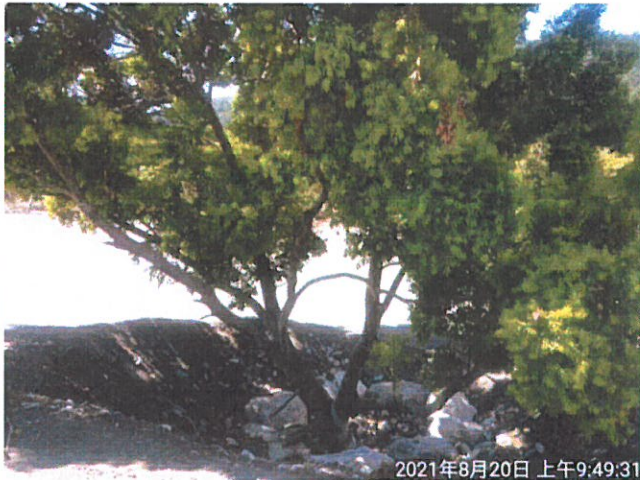
| 照片 | <p>1 號:台灣肉桂</p> <p>3 號:台灣肉桂</p> |

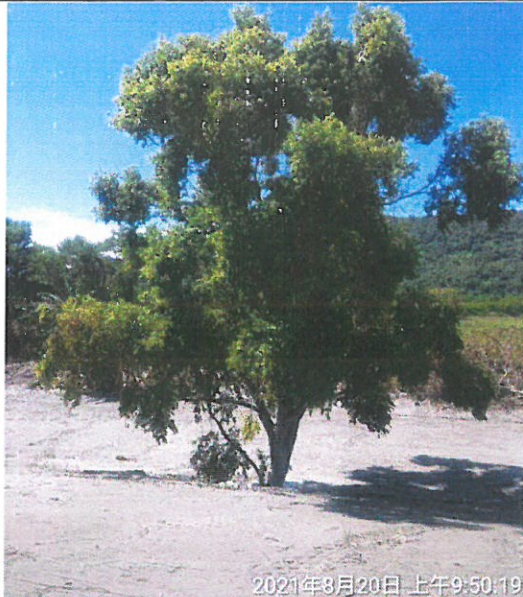
8 號:樟樹(再次列入保全對象)

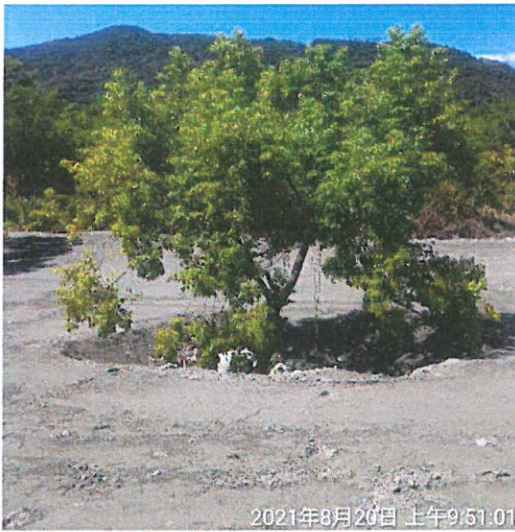
9 號:構樹

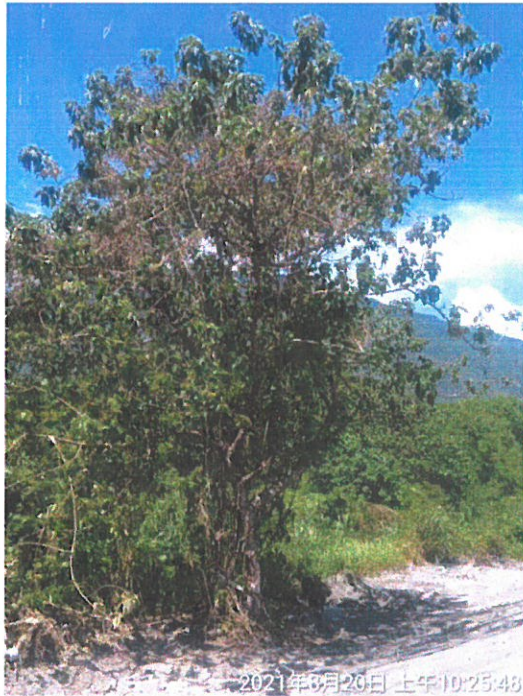
| 項次 | 檢查項目 | 執行結果 | | | 非執行期間 | 執行狀況陳述 |
|---|---|---|---|---|---|---|
| 2 | 設計圖中未標註之需保留單株現生喬木，現地以黃色施工中警示帶圈圍(含櫻花、樟樹、臺灣肉桂、構樹、山黃麻、血桐等)，保留其完整並避免機具擦撞傷或枝條斷裂損傷，樹木基部應避免暫置機具或材料導致土壤重壓，每月拍照記錄之。如有上述損傷狀況需納入環境異常狀況通報個案討論處理。 | V | | | | 因近期樹勢不佳，以及現地工程施行稍有變更，保全個體 10 號山芙蓉解除保全。 |

10 號:山芙蓉(該樹原本之樹幹已經傾斜，加上近日因大雨和頂端蟲蛀，經評估其個體健康狀況及物種價值後，決定將其解除保全)

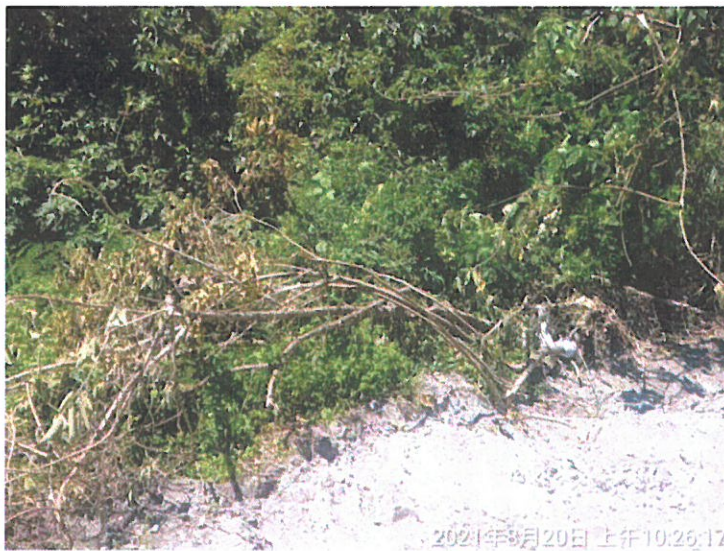
11 號:小葉欖仁

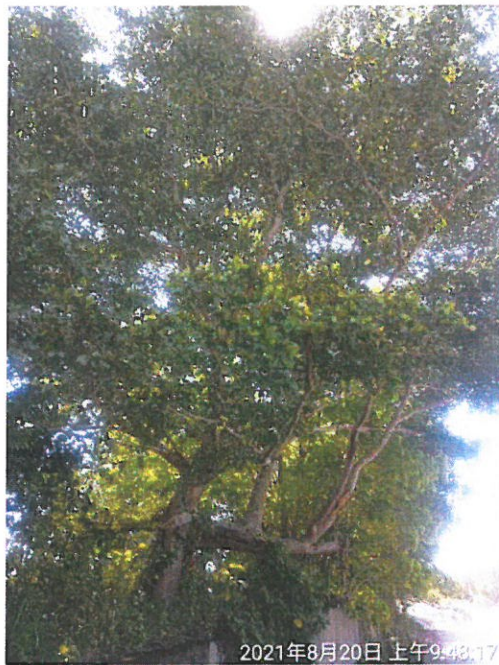
12 號 1~9:櫻花

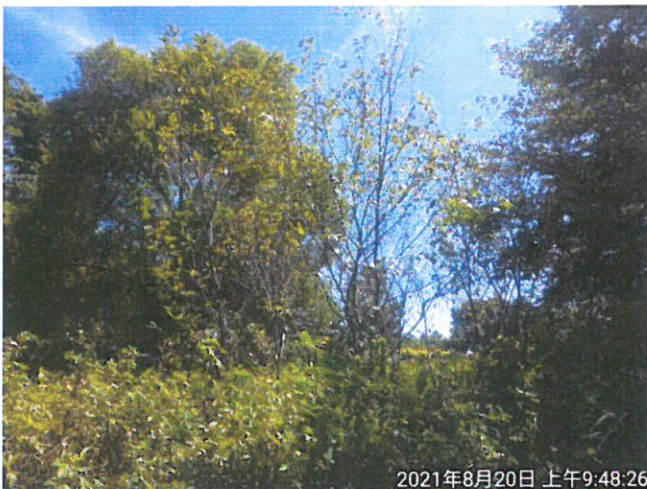
13 號構樹

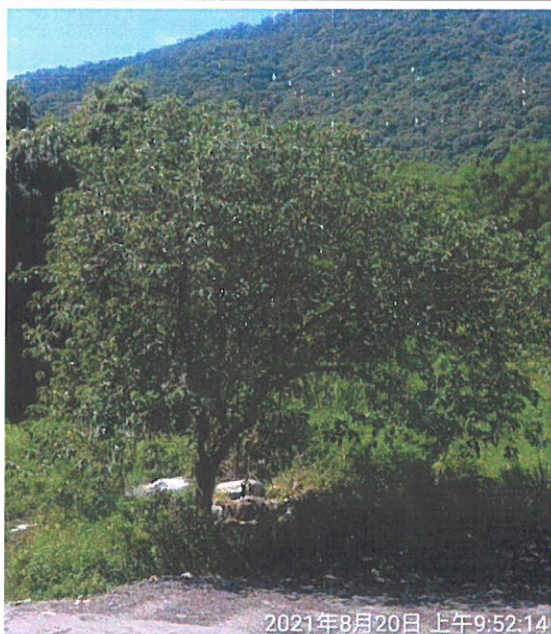
14 號火刺木

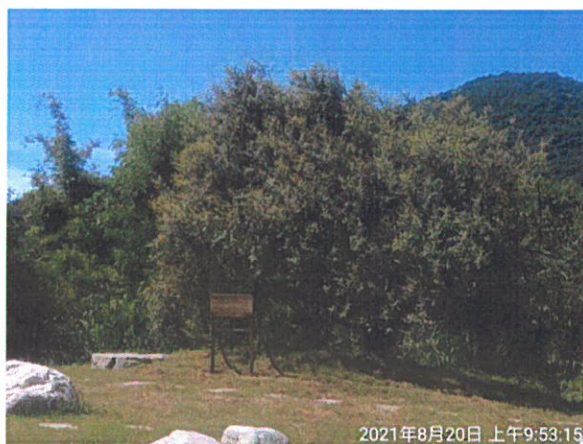
15-1、15-2: 樟

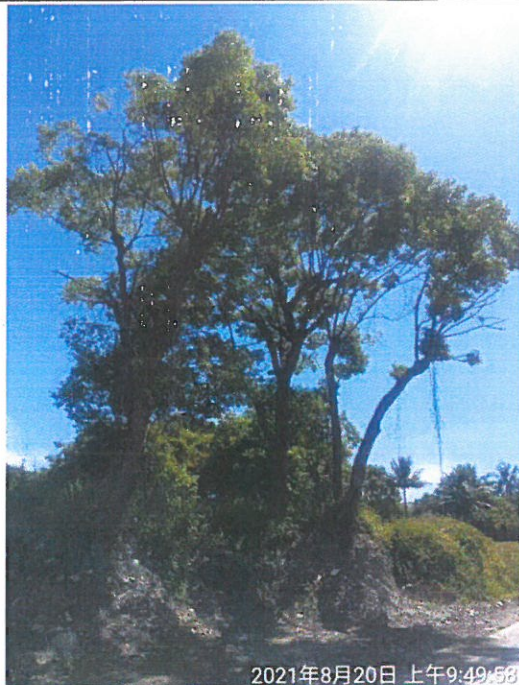
| 項次 | 檢查項目 | 執行結果 | | | 非執行期間 | 執行狀況陳述 |
|---|---|---|---|---|---|---|
| 3 | 原生喬木移植時，應編號造冊拍照存檔，並留意回報移植後生長狀況。 | V | | | | 預計移植個體已全數移植完成，移植後個體恢復中 |

17-3 樟、17-6 龍眼、17-7 芒果、16 樟。移植後恢復情形良好

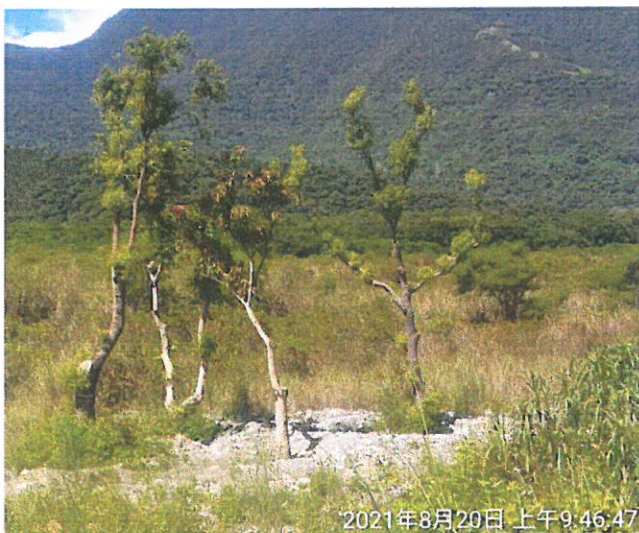
17-1:樟、17-2:茄冬、17-樟、17-5:樟

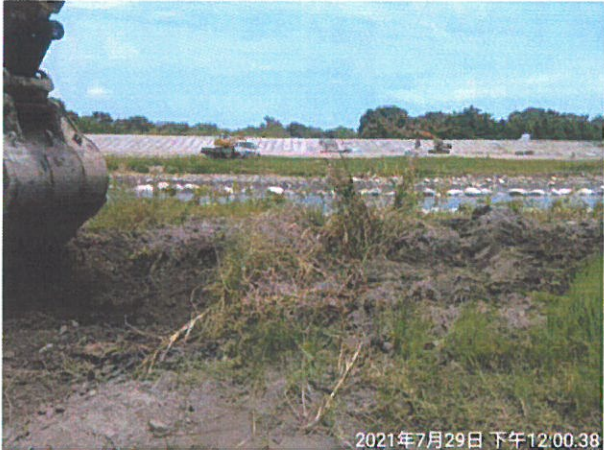
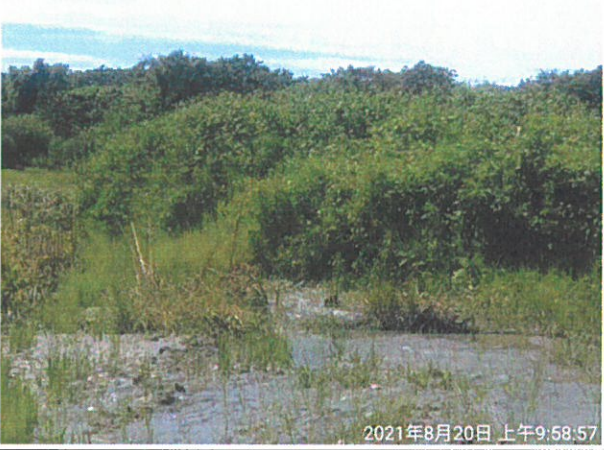
| 項次 | 檢查項目 | 執行結果 | | | 非執行期間 | 執行狀況陳述 |
|---|---|---|---|---|---|---|
| 1 | 設計圖中標示「原生水生植物保留」之區域，盡可能將根部及根部周圍土壤保存完整的情況下暫時移至周圍潮濕低窪地，並每日於晨昏灑水至土壤浸濕，未來生態池完工後再移植至該處永久保存，期間應避免任何機具或材料經過或重壓毀損。 | V | | | | 執行狀況良好，原生荖薺已於7/29移植至台灣池對面之河道邊緣，正在復原中。 |

| 拍攝日期與說明 | 於 110 年 7 月 29 日，位於堤頭深潭附近之低窪地之茛薺與香蒲，已移植至初英段台灣池位置之河道對面，目前正在復原中。 |
| 照片 | <p>於 7 月 29 日使用怪手移植完成</p> <p>2021年7月29日 下午12:00:38</p> <p>8 月 20 日現勘，恢復狀況尚可，且該區有大量積水，有利於茛薺及香蒲生長。</p> <p>2021年8月20日 上午9:58:57</p> |

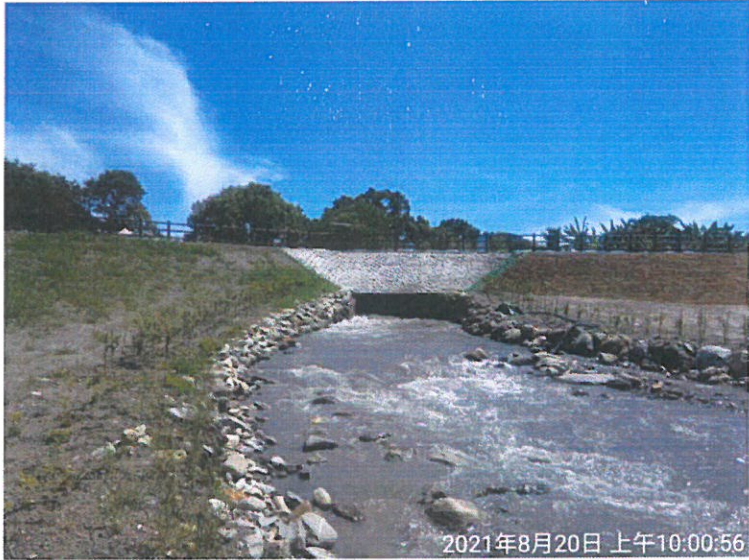
| 項目 | 3 |

| 項次 | 檢查項目 | 執行結果 | | | 非執行期間 | 執行狀況陳述 |
|---|---|---|---|---|---|---|
| 3 | 於堤頭深潭周邊施作時，應盡可能減少地貌影響，並在施作後將周遭土表環境復原，盡可能減少施工前後之地貌變動。 | | | | V | 新設水圳施作中，待完工後復原地貌。 |

| 拍攝日期<br>與說明 | 110 年 8 月 20 日攝，堤頭周遭區域尚未施作完成。 |

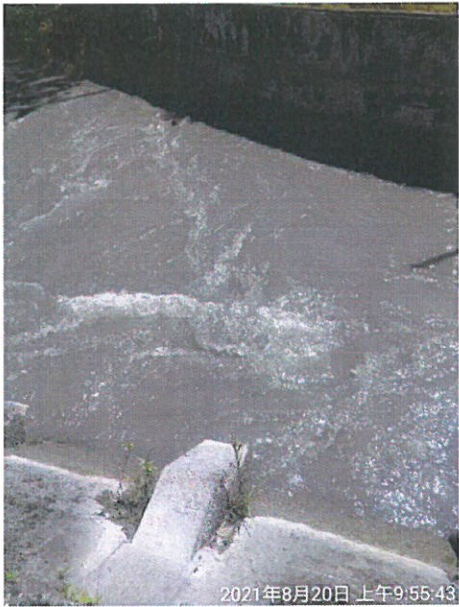
| 項目 | 5 |

| 項次 | 檢查項目 | 執行結果 | | | 非執行期間 | 執行狀況陳述 |
|---|---|---|---|---|---|---|
| 5 | 若因施工導致水質透視度連續三天低於5公分，應納入環境異常狀況通報討論處理。(環保署-透視度計法-NIEAW221.50A) | V | | | | 因前些日子暴雨，而使水質不佳，和施工無關。 |

| 拍攝日期<br>與說明 | 110 年 8 月 20 日於初音堤頭深潭及上游拍攝，因連日暴雨使得上游水質混濁，與本工程無關。 |
| 照片 | <p>攝於上游壩口，水質十分混濁。</p> <p>2021年8月20日 上午9:55:43</p> <p>水之透視度約小於等於 5 公分。</p> |
