## 5.4 曾文溪青草崙堤防加強及越堤路改善工程

### 1. 施工階段

表 5-10 曾文溪青草崙堤防加強及越堤路改善工程施工階段生態檢核執行項目及環境變動情形

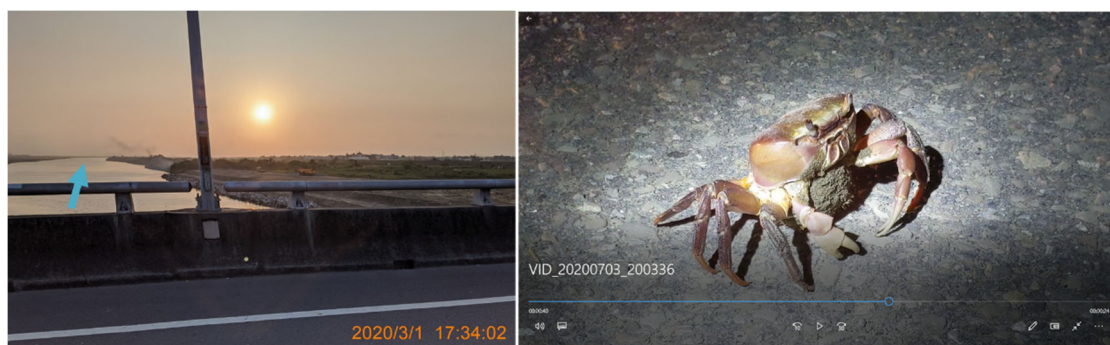
圖 5-9 曾文溪青草崙堤防加強及越堤路改善工程施工中勘查現況

本團隊於 109/3/1 行經 B 工區，發現原掏空處經由工程手段填補為順直河岸，已改變原來的內凹地貌(圖 5-9 左)。第一次施工中(施工進度約 32%)複勘於 109/5/15 辦理，與監造工務所承辦及施工廠商進行會勘，確認工區棲地品質、生態保全對象及生態保育措施執行情形。B 工區業已完工，現場為空曠裸露地，工區範圍外濱岸植被則未擾動；施工廠商於 A 工區已加高混凝土坡面工，正進行使用竹掃帚於表面製造粗糙面；C 工區的越堤路改善則尚未施作。本團隊於 109/7/3 進行施工中夜間勘查，發現兇狠圓軸蟹主要在城西保安林區一帶，穿越防汛道路後攀爬過青草崙堤防降海產卵(圖 5-9 右)，直至第一示範公墓納骨塔仍有發現兇狠圓軸蟹出沒，距河口約 5 公里。

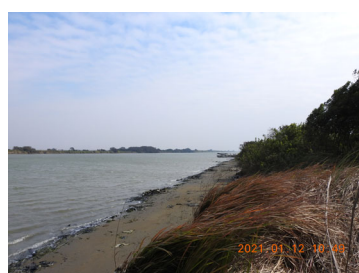
A 工區外水域環境非本案干擾範圍

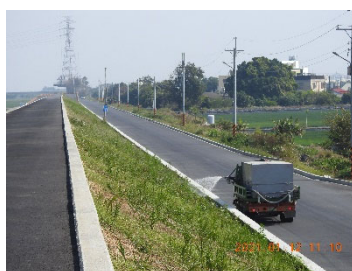
本團隊主動追蹤施工進度發現本案可如期於 110/1/11 申報竣工，便於 110/1/12 與監造工務所及施工廠商辦理施工後勘查，生態保育措施執行狀況如圖 5-10。A 工區已執行鋪設稻草蓆及噴灑草籽之生態保育措施，且已有草本植群回復。但所噴灑百慕達草及台北草草籽發芽狀況不佳，可能是受去年夏季降雨少及正值秋冬乾季缺水影響，較不易管理成特定植種草皮。而堤後坡面交雜生長本區原本可見之植物種類，可提供較多樣的植被組成，不過仍無法遏止外來種植群拓殖。如同 B 工區雖已有藤本及草本植群回復，但主要還是向陽、先驅性之外來種為大宗，大花咸豐草最為優勢、美洲含羞草次之，但較優勢的藤本植物為原生種盒果藤，現值開花結果時期。C 工區越堤路改善仍有新增的塊狀護欄工項未完成(事

A 工區堤後鋪設稻草蓆及定期澆灌維管可促進植被回復

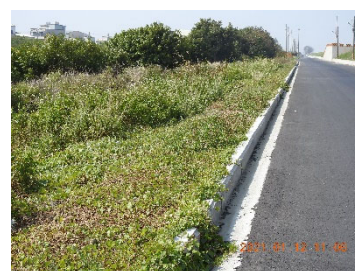
A 工區堤內防汛道路與灌排之間，鋪設稻草蓆後已有原生種盒果藤回復

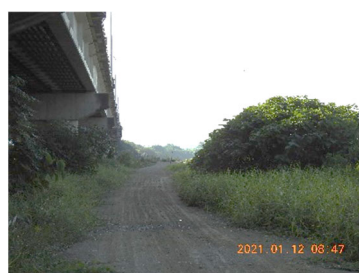
B 工區施工便道利用堤前既有便道及復原情形

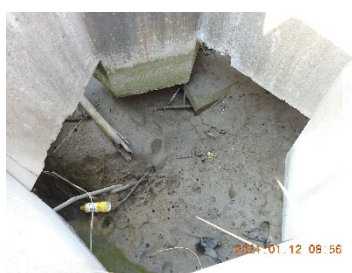
B 工區低水保護之元鼎塊底部泥灘地已有蟹類挖洞築巢利用

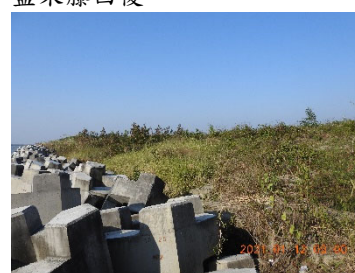
B 工區工程填補之裸露地已有草本植群回復

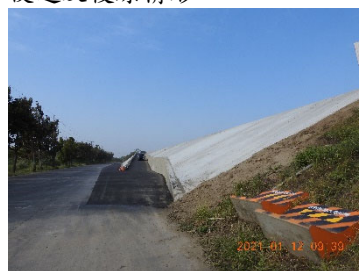
C 工區海寮堤防以最小利用為原則

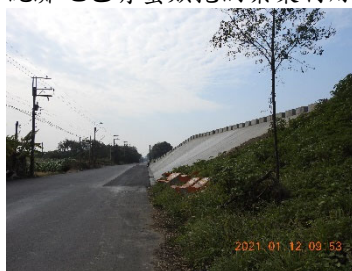
C 工區安順堤防以最小利用為原則

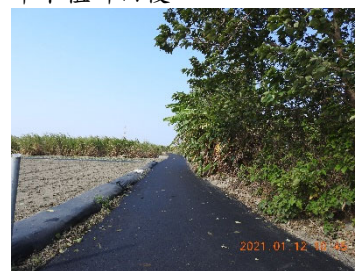
後查證本工程為 110/1/15 完工)。另外，本團隊自施工進度約 80% 時，主動追蹤本案取土區環境狀況(圖 5-10)，其位於安順堤防堤外臨河處，第一次勘查時有蓄水，可見許多水鳥足跡；110 年勘查時，取土區因乾季呈現乾涸龜裂，未見生物棲息利用。但此降挖區域，可能在溼季形成暫時性的泥灘地，可增加生物覓食、繁殖、避難及遷徙的空間。

取土區(位安順堤防堤外臨河處)施工便道復原情形

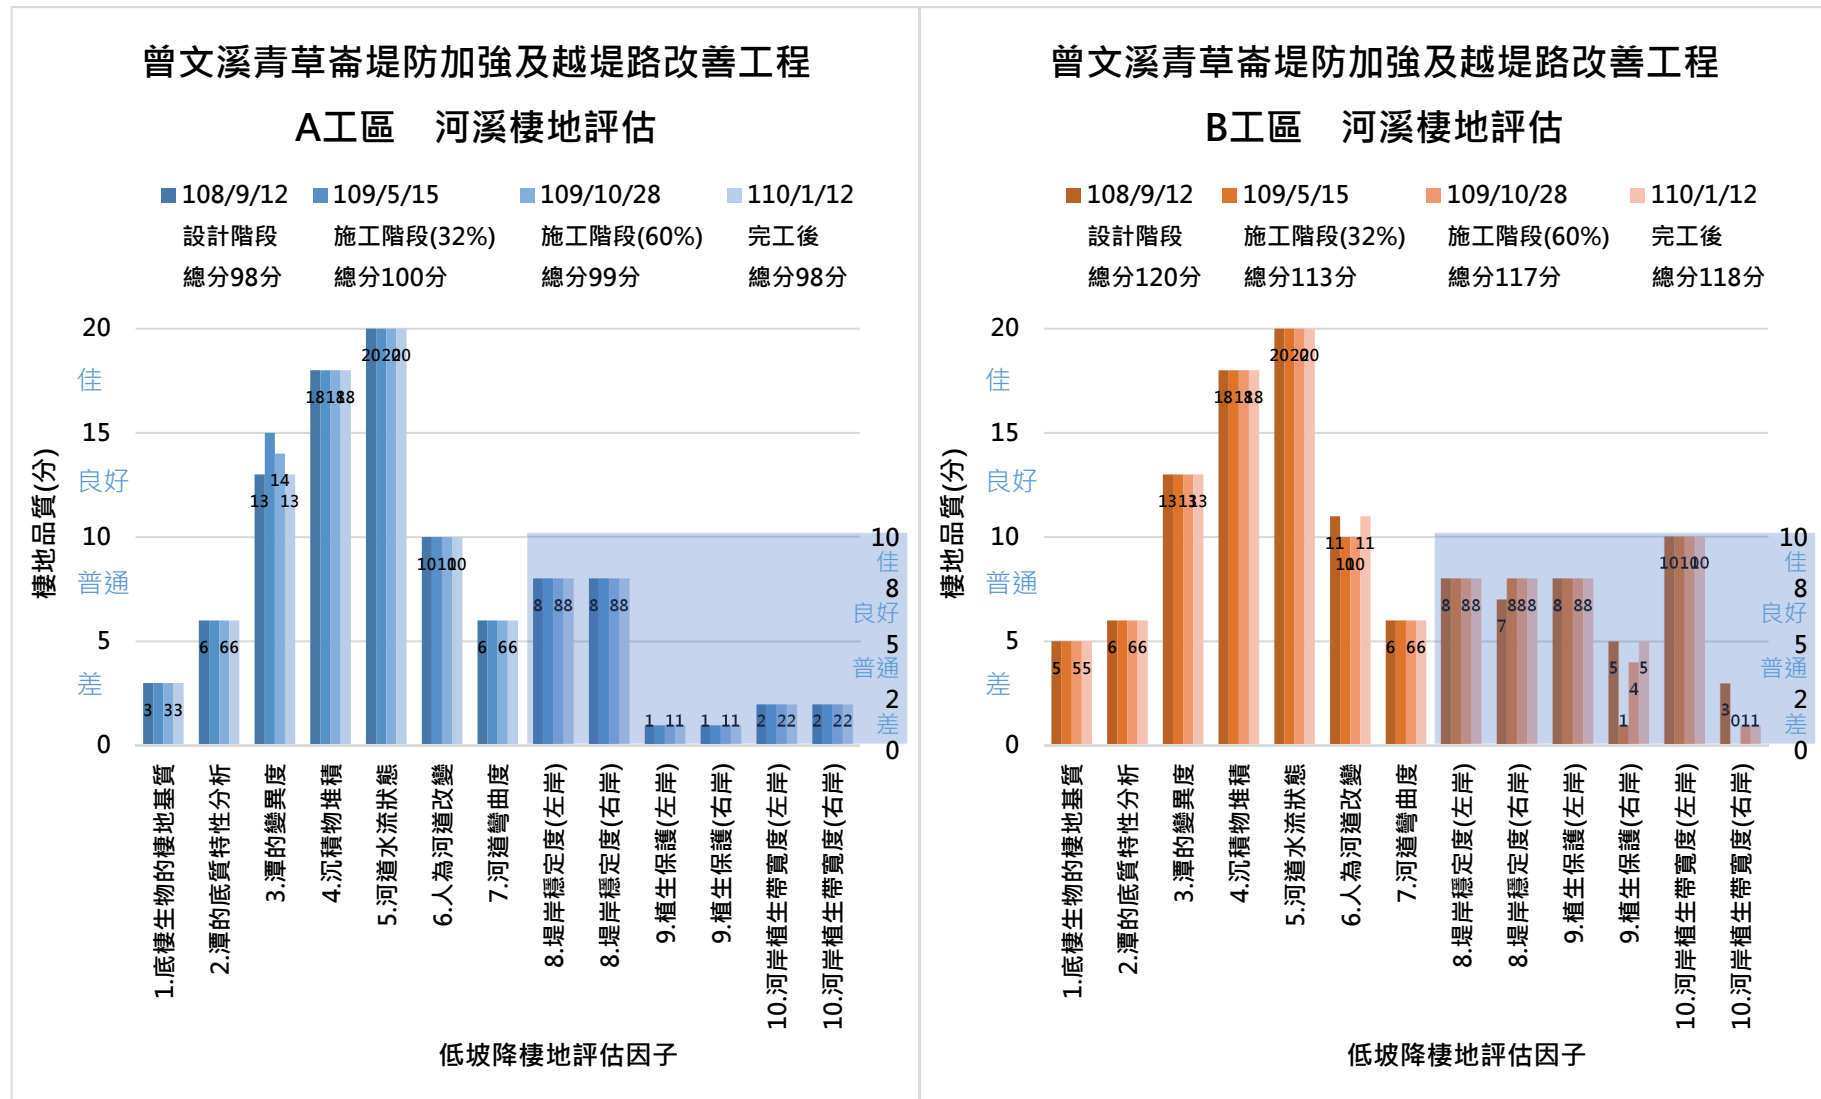
圖 5-11 曾文溪青草崙堤防加強及越堤路改善工程之溪流物理性棲地品質評估

本團隊以「河溪棲地評估指標」評估溪流物理性棲地品質(圖 5-11)。結果發現 A 工區主要受季節、潮汐影響，使潭的變異度評分隨時間有些微增減，但皆為「良好」等級。B 工區填補掏刷凹陷處後，形成大面積裸露地使右岸濱岸植被分數下降，但隨著植生自然回復而逐漸增加。整體環境仍維持 A 工區(總分 98 分)為「普通」等級、B 工區(總分 118 分)為「良好」等級。

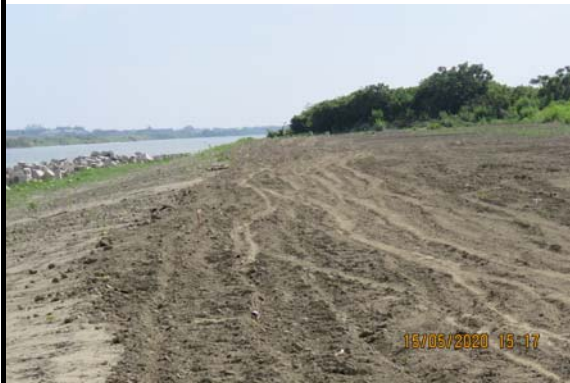
B 工區西港大橋已完工，工區範圍外植被無擾動。

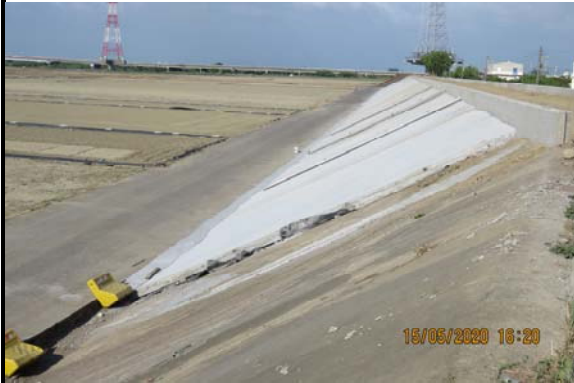
緩坡於混凝土尚未凝固前，使用竹掃帚於表面製造粗糙面。

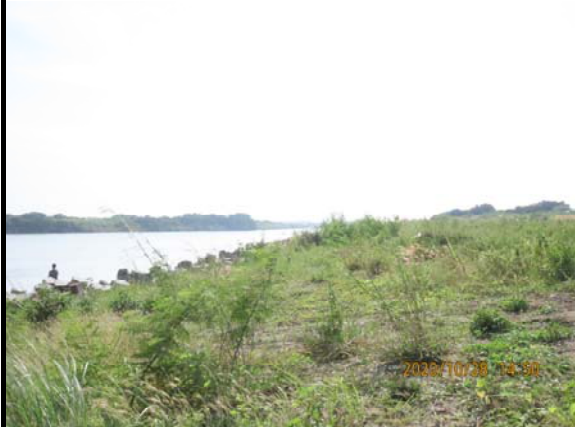
B 工區西港大橋已完工，原遭工程擾動之裸露地已有草生植被回復。

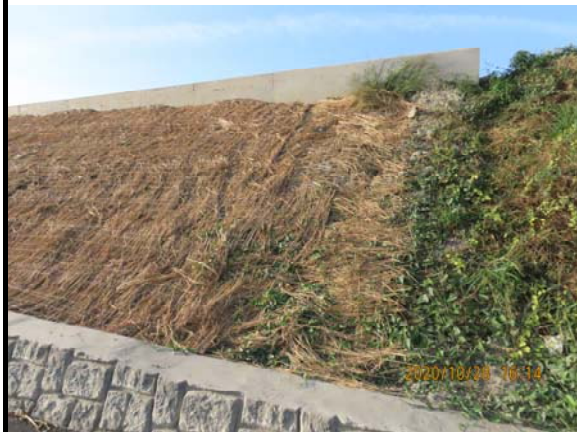
A 工區堤內堤防加高填土已先行翻土及鋪設稻草蓆，俟草籽噴灑後，應定期照顧澆灌，避免外來種搶占拓殖。

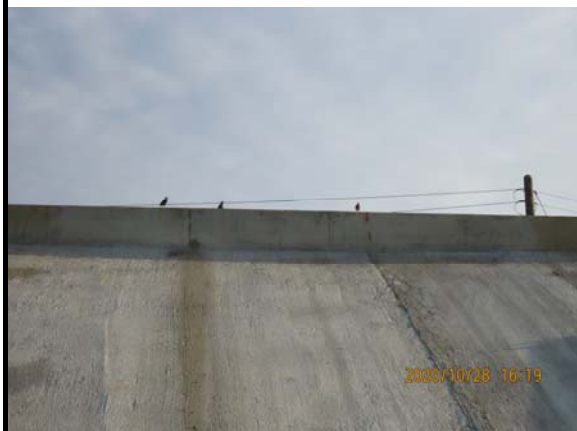
堤外混凝土坡面工已於表面製造粗糙面。

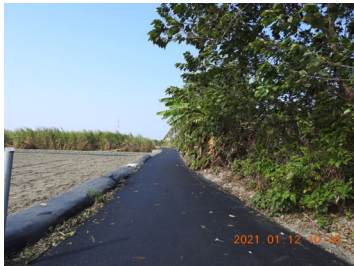
取土區(位安順堤防堤外臨河處)施工便道復原情形

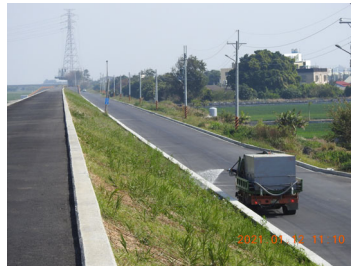
A 工區堤後鋪設稻草蓆及定期澆灌維管可促進植被回復

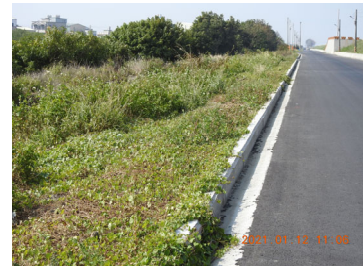
A 工區堤內防汛道路與灌排之間，鋪設稻草蓆後已有原生種盒果藤回復

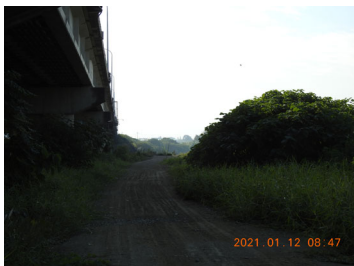
B 工區施工便道利用堤前既有便道及復原情形

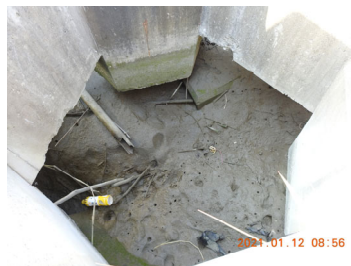
B 工區低水保護之元鼎塊底部泥灘地已有蟹類挖洞築巢利用

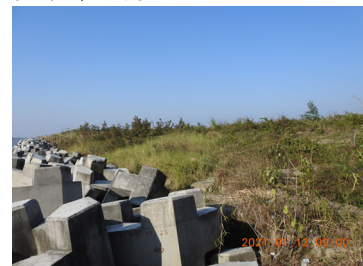
B 工區工程填補之裸露地已有草本植群回復

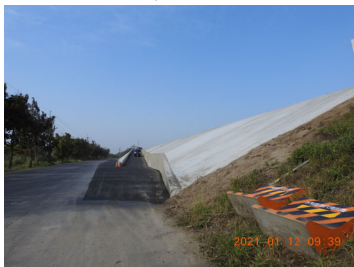
C 工區海寮堤防以最小利用為原則

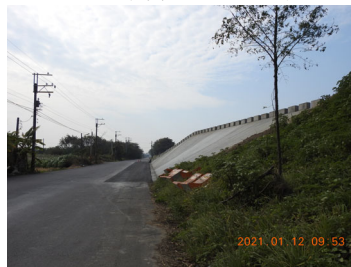
C 工區安順堤防以最小利用為原則

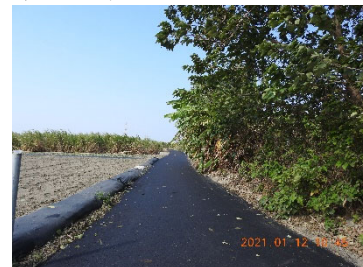
取土區(位安順堤防堤外臨河處)施工便道復原情形
