5.3 曾文溪尖山堤防加高及環境改善工程併辦土石標售

1. 施工階段

表 5-7 曾文溪尖山堤防加高及環境改善工程併辦土石標售施工階段生態檢核執行項目及環境變動情形

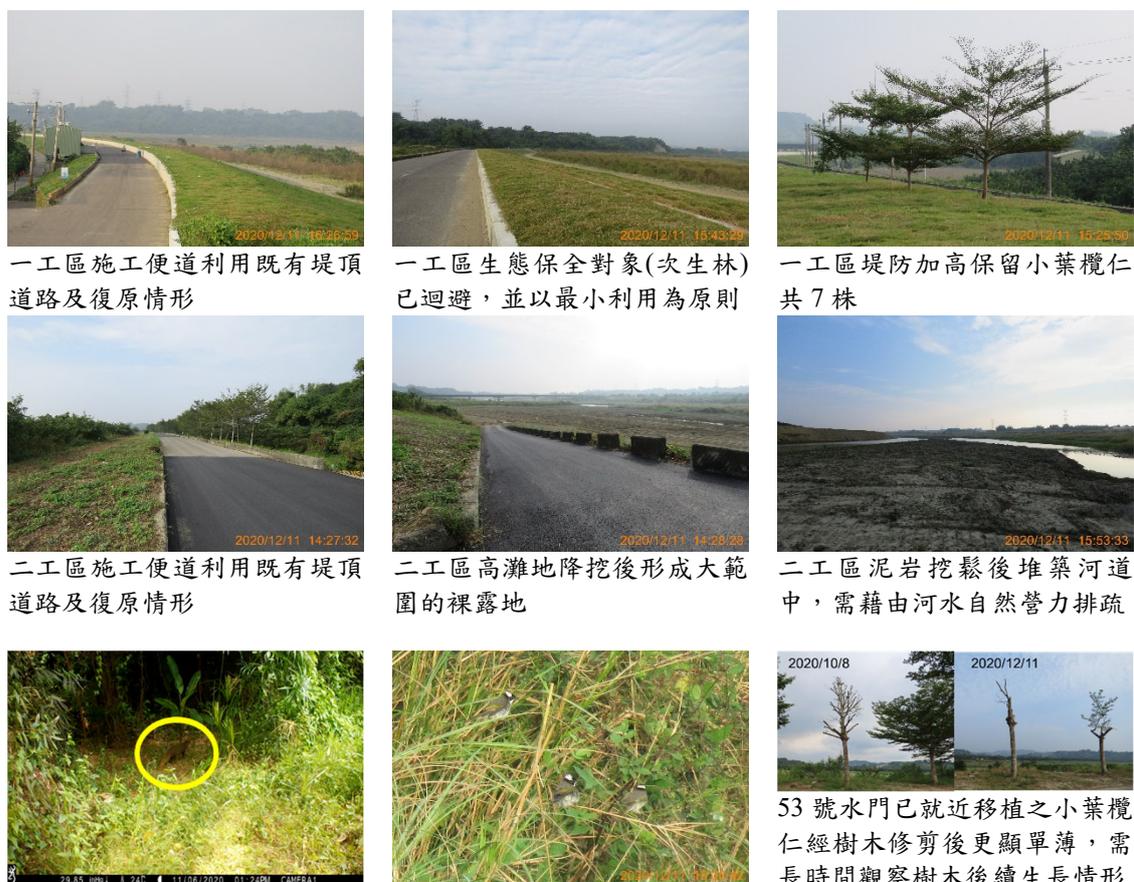
圖 5-7 曾文溪尖山堤防加高及環境改善工程併辦土石標售施工後生態保育措施執行狀況

一工區施工便道利用既有堤頂道路及復原情形

一工區生態保全對象(次生林)已迴避，並以最小利用為原則

一工區堤防加高保留小葉欖仁共 7 株

二工區施工便道利用既有堤頂道路及復原情形

二工區高灘地降挖後形成大範圍的裸露地

二工區泥岩挖鬆後堆築河道中，需藉由河水自然營力排疏

次生林中獸徑仍有食蟹獾出沒

濱溪帶草地中成群的白頭翁

53 號水門已就近移植之小葉欖仁經樹木修剪後更顯單薄，需長時間觀察樹木後續生長情形

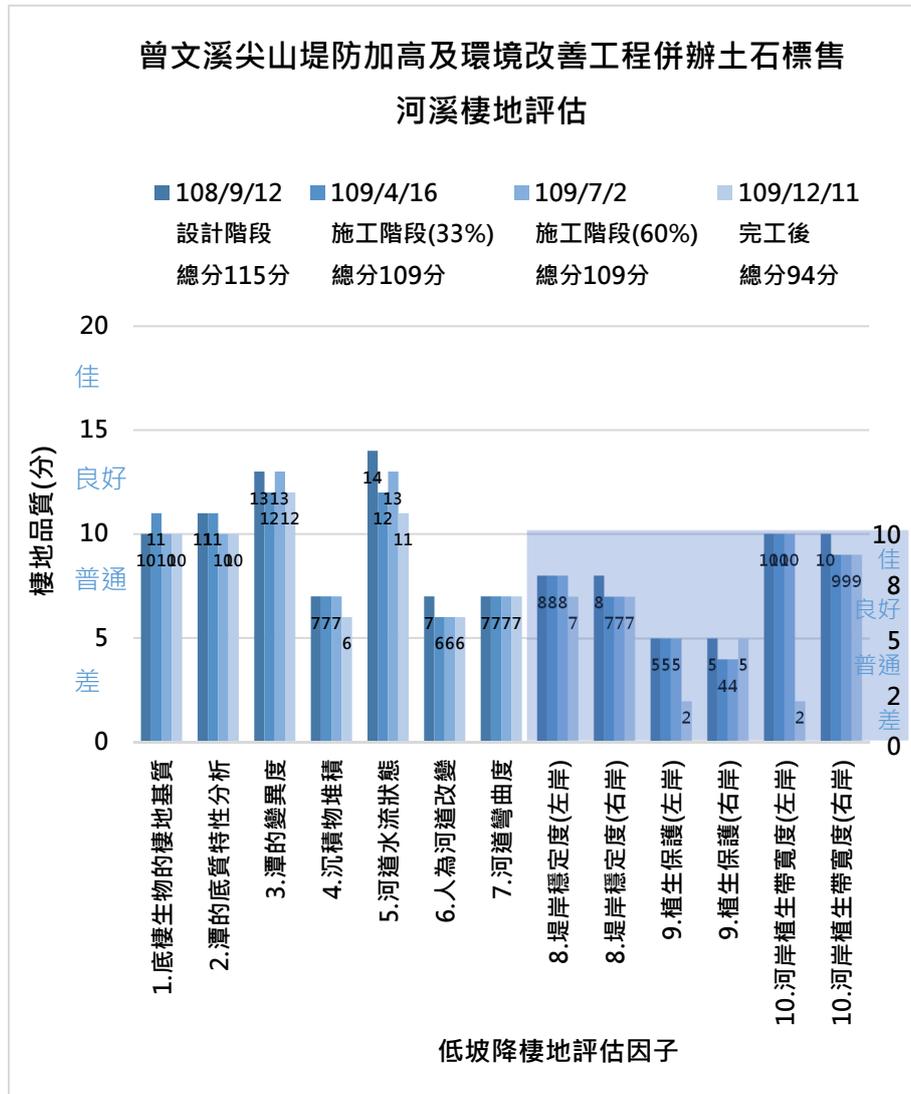
圖 5-8 曾文溪尖山堤防加高及環境改善工程併辦土石標售之溪流物理性棲地品質評估

本團隊以「河溪棲地評估指標」評估溪流物理性棲地品質(圖 5-8)。以整體環境評估結果來看,完工後的等級由「良好」變為「普通」等級(總分由 115 分降為 94 分),主要是 109 年下半年的二工區高灘地清淤,造成大範圍裸露地及形成人工沙洲,以至於沉積物堆積及濱岸植被等因子分數下降。濱岸植被需待長時間自然回復後才能有爬蟲類、哺乳類等上層消費者回來,而河道中人為堆積之沙洲,需等到明年溼季來臨,才能藉河川自然營力達到輸沙平衡狀態。

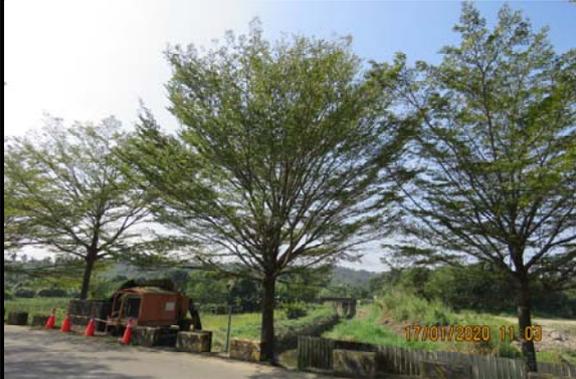
1. 建議二溪大橋下游 53 號水門處既有植栽，應予以保留或移用。

意見摘要	處理情形回覆		
提出人員：生態團隊	回覆人員：主辦機關及施工廠商		
本次施工前領勘與設計承辦、監造工務所承辦及施工廠商確認可能施工動線及生態友善措施，並輔導廠商填寫施工階段生態保育措施自主檢查表。	1. 配合辦理，既有植栽小葉欖仁樹將辦理移植。 2. 遵照辦理，過水路將埋設涵管，維持河道水流，並減少水體擾動。

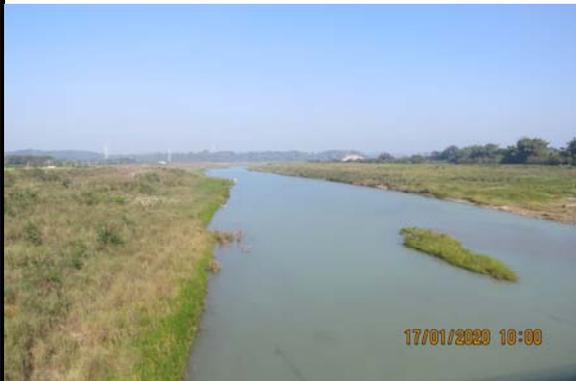
2. 施工期間影響之水域範圍，建議或其他方式，以減少水體擾動，並視情況設置沉沙池。

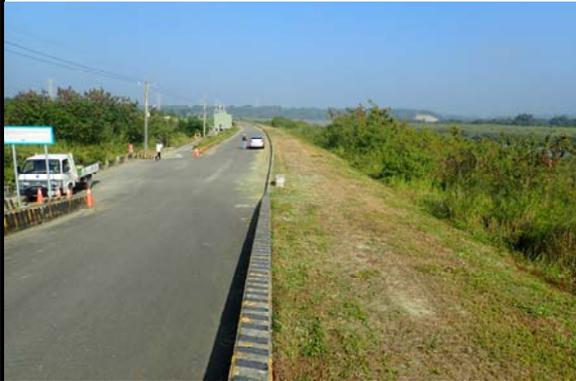
3. 施工便道、整備區等，建議優先利用舊有基礎進行。

3. 遵照辦理，優先利用既有道路做為施工便道。

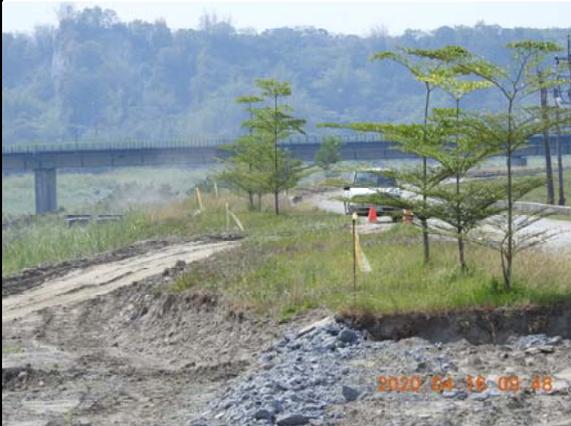
明確界立施工區域範圍，減少範圍外非必要的擾動。

一工區已設置旗杆標示施工範圍。

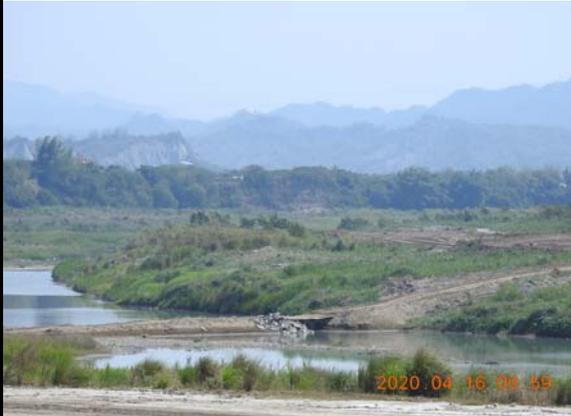
施工影響之水域範圍予以導流，以維持基流量，並視情況設置沉沙池。

施工過水路下方埋設涵管，減少工程對於溪水濁度的影響。

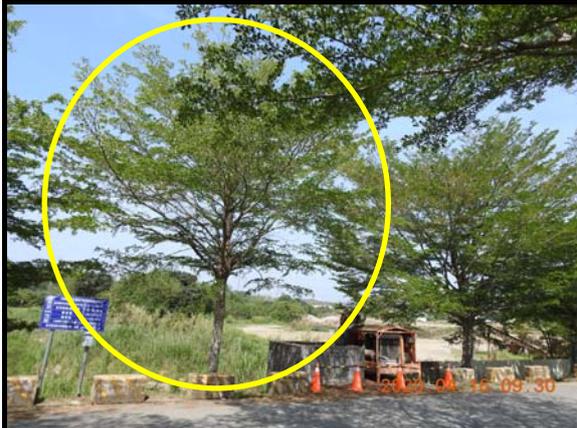
53 號水門施工區域尚未開始施作。

3. 建議 53 號水門既有植栽移植，可與監造工務所討論移植點。

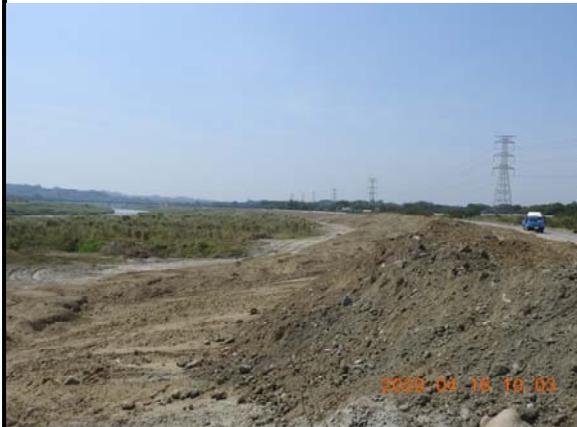
施工便道、整備區等，優先利用舊有基礎進行。

一工區已有既有堤頂道路。

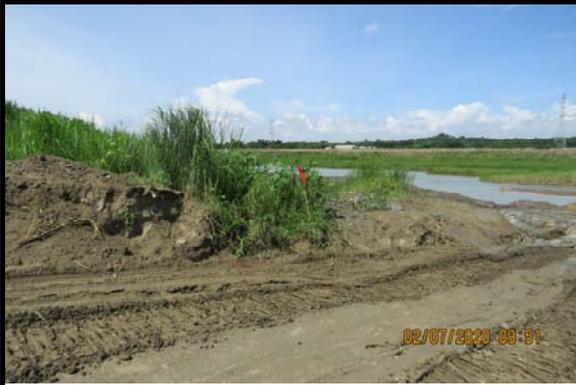
二工區已設置旗杆標示施工範圍。

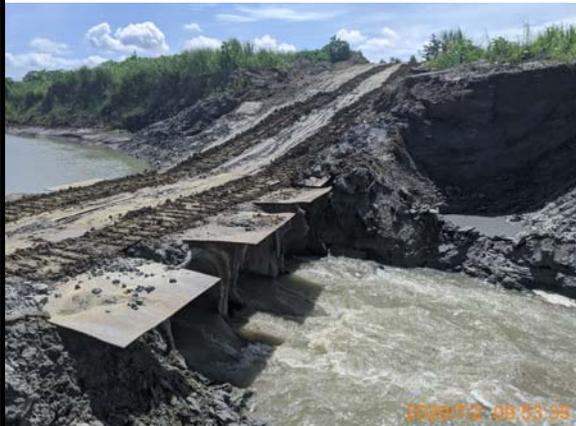
施工影響之水域範圍予以導流，以維持基流量，並視情況設置沉沙池。

施工過水路下方埋設涵管，減少工程對於溪水濁度的影響。

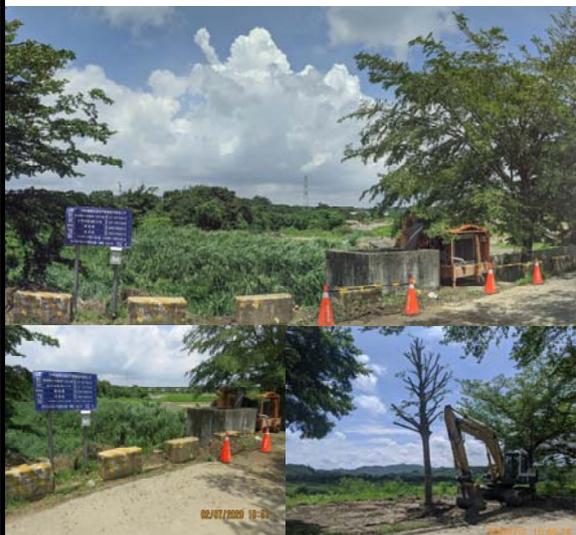
施工範圍內之既有植栽，予以保留或移用。

53 號水門小葉欖仁已於 109/7/1 自 23.113161, 120.383449 就近移植至 23.113252, 120.383520。

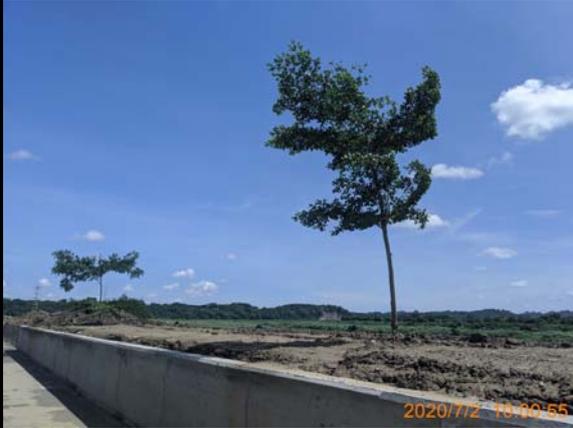
一工區堤頂道路原有小葉欖仁共 7 株已保留。

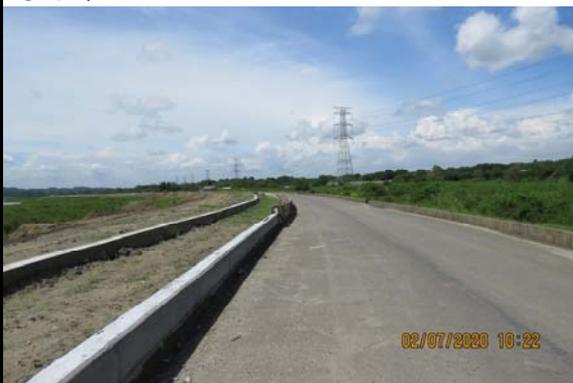
施工便道、整備區等，優先利用舊有基礎進行。

一工區已有既有堤頂道路。

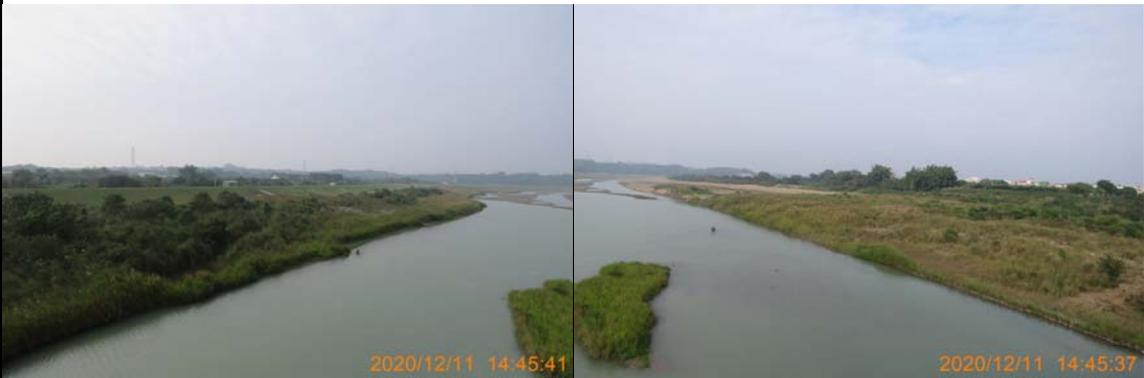
本工程於 109/12/7 申報完工，本團隊會同第六河川局監造工務所及施工廠商辦理完工後會勘，並記錄本件工程各工區生態保育措施執行狀況。本團隊自 109/10/8 於工程進度達 84%，即開始以紅外線相機監測一工區旁次生林之動物利用情形，發現流浪狗數量變多，但仍陸續監測到食蟹獾(11/6、12/4)、台灣野兔(11/22)、棕噪眉(竹鳥)(11/17)。本次勘查發現一工區未擾動濱溪帶草地有成群白頭翁棲息及覓食，且仍有附近民眾放牧家山羊之足跡。二工區高灘地降挖使裸露地面積增加，及河道排疏形成人工沙洲；濱岸植被需待長時間自然回復後才能有爬蟲類、哺乳類等上層消費者回來，而河道中人為堆積之沙洲，需等到明年溼季來臨，才能藉河川自然營力達到輸沙平衡狀態。另外，本工程另有在大內堤防 53 號水門新建平台，廠商已於 109/7/1 將新平台設置處之 1 株小葉欖仁就近移植至堤防道路對面綠帶空位上。本次施工後勘查發現大內堤防堤頂道路上兩側綠帶的小葉欖仁已被過度修剪，恐不利新移植植株生長，需進一步追蹤觀察。
