秀姑巒溪德武及紅葉溪瑞穗堤段防減災工  
程生態檢核工作月報  
(110.4.9)

## 公共工程生態檢核自評表

## 施工階段生態保育/友善措施自主檢查表

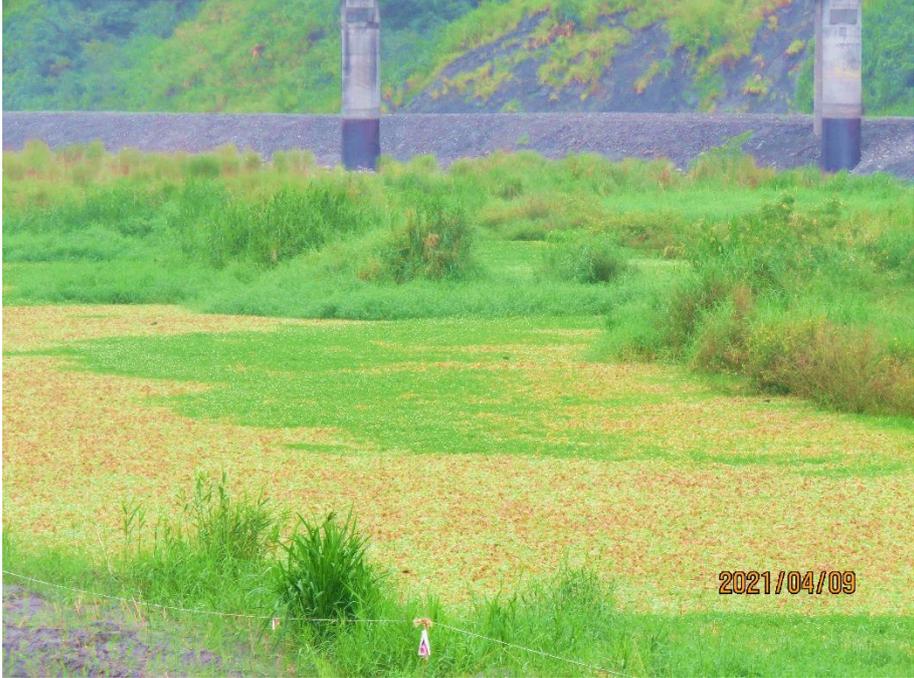
項目	1.保全對象：【德武段】潭區
拍攝日期與說明	<ul style="list-style-type: none"><li>• 拍攝日期：110.4.9</li><li>• 說明：保全狀況良好。</li></ul>
照片

<p data-bbox="758 1220 1037 1254">潭區保全狀況良好。</p>

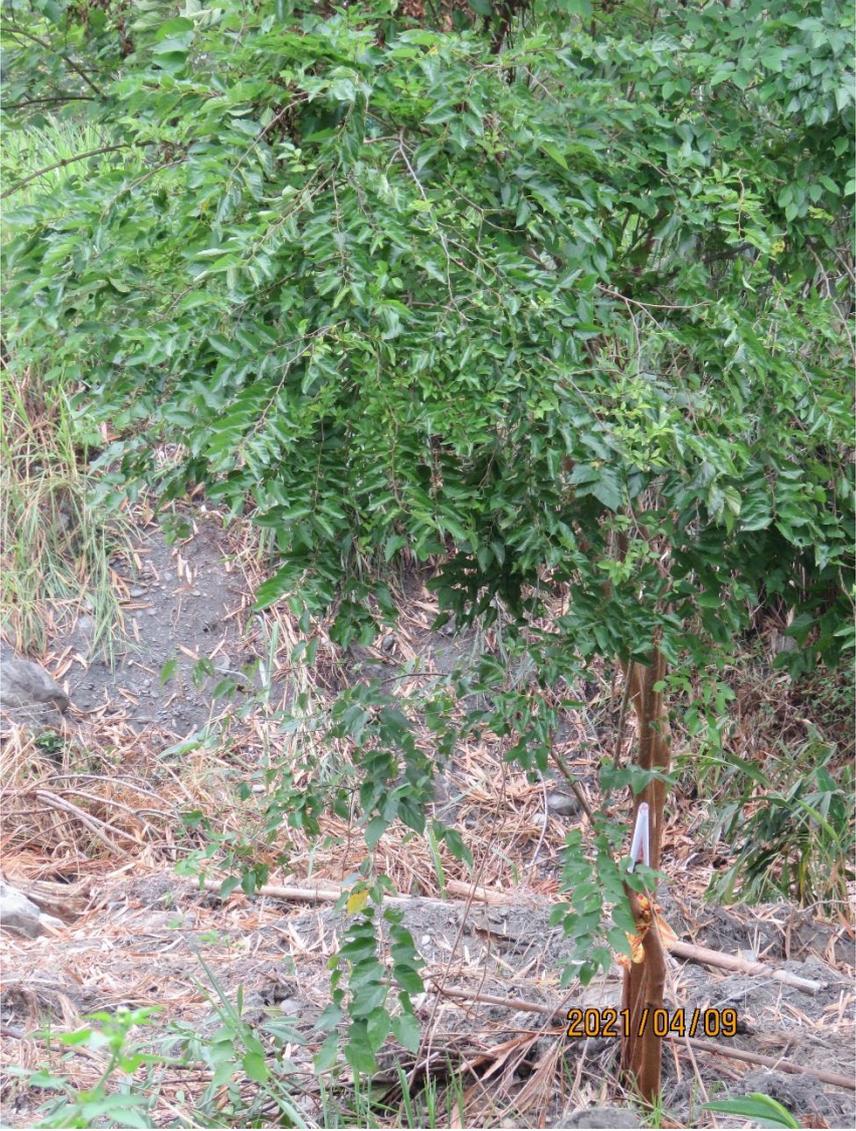
項目	2.保全對象：【紅葉工區】小葉桑
拍攝日期與說明	<ul style="list-style-type: none"><li>• 拍攝日期：110.4.9</li><li>• 說明：保全狀況良好。</li></ul>
照片

<p data-bbox="743 1585 1050 1621">小葉桑保全狀況良好。</p>

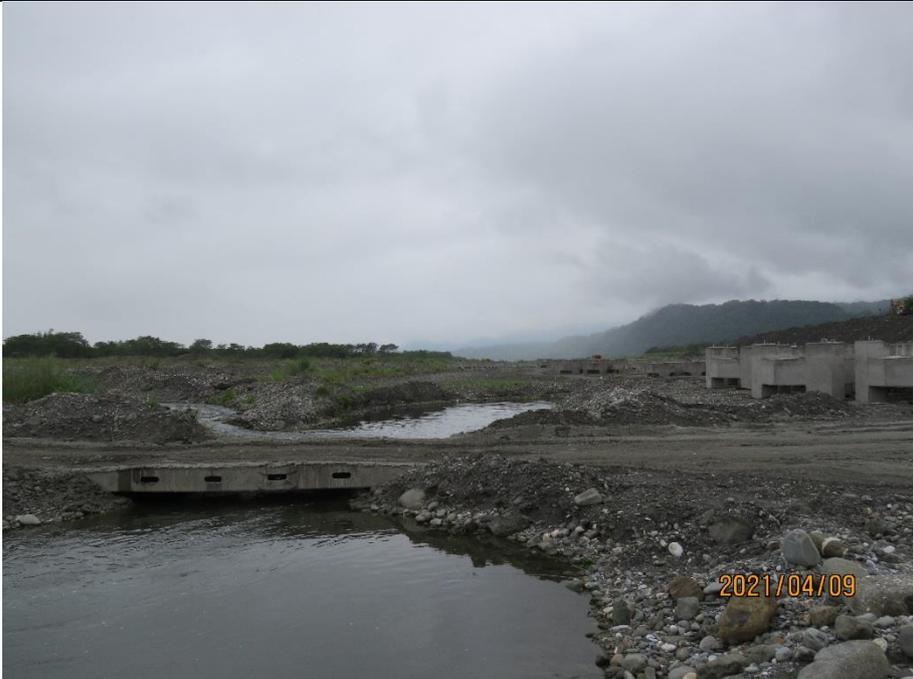
項目	6.水質保護(b)：如機具需過水，應設置涵管等設施，避免機具入水。
拍攝日期與說明	<ul style="list-style-type: none"> <li>• 拍攝日期：110.4.9</li> <li>• 說明：德武段機具過水區域已避免機具入水。 紅葉工區未過水。</li> </ul>
照片

<p data-bbox="742 1160 1053 1198">德武段避免機具入水。</p>
