# 秀姑巒溪德武及紅葉溪瑞穗堤段防減災工程 生態檢核相關作業執行成果

表 1 生態檢核相關作業執行成果總表

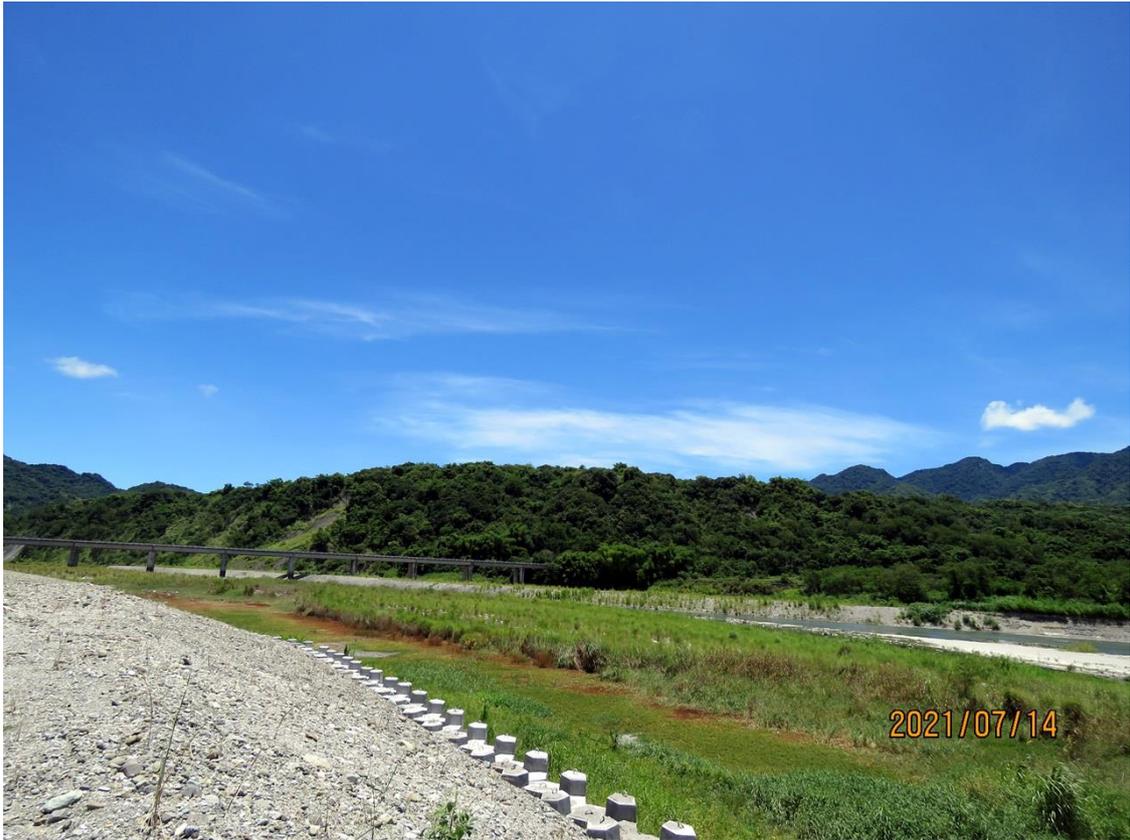
圖 5 德武堤段保全對象 潭區狀況

編號	施工階段		
	環境保護及生態保育對象	執行項目	執行狀況
1	圖面繪製	施工前繪製環境保護及生態保育措施圖面，標定工程範圍及保全對象範圍(圖 1-圖 2)。	秀姑巒溪德武堤段保全對象潭區範圍未受工程擾動，但因夏季時開放式水表面蒸發遠大於降雨量，且近日皆未下雨等環境自然變化因素，造成流入潭區的水源不足而導致乾枯。紅葉溪瑞穗堤段小葉桑移植至不受工程影響處，兩者保全狀況皆良好(圖 3-圖 8)。
2	潭區與周邊植生	高灘營造區域建議迴避潭區。	施工階段遵照辦理。
3	河道中草生地與裸露地為動物棲地	設計平面圖應標示施工擾動範圍，包括施工便道位置，施工便道應避免使用有植物生長的區域，優先使用現有的建成地區或裸露地。	施工階段遵照辦理。
4	河道中的植物多樣性	編列表土保存經費與工項，其執行原則包括： (a) 於指定區域，收集表層 15 公分的土壤，收集時不需移除土中殘根與雜草。 (b) 表土堆置於指定位置，應覆蓋黑色不透水性鋪面，並保持平緩坡度以利排水，作業機械操作時避免輾壓而破壞土壤物理結構。堆置期間注意排水、保持乾燥，不須灑水。土堆高度若高於 1 公尺，土堆底層於堆置前需鋪設 20 公分以上利於排水之鋪面(如碎石等)。 (c) 完工後將表土回填於原來收集表土的那些區域，鋪設深度應少於 20 公分。回填之表土不宜直接混合基肥、土壤改良劑或其他資材，避免改變土壤特性，影響種子活性。	【德武段】、【紅葉工區】皆未保存、收集及回填指定區域表土。
5	燕鴿利用河床砂洲繁殖	建議河道整理部分的施工於 4 月前開挖，以避免鳥類前來工區築巢。若施工期間介於 4 月至 7 月間，應於施工前與生態團隊、主辦單位、營造廠商共同討論合適的保育措施。	與現場負責人確認河道整理工項會於 5 月汛期前完成，之後避免機具進入。
6	原生樹木生長	將原生樹木小葉桑移植至附近未受工程	保全樹種小葉桑由營造單位

類別	評估因子	評估結果與分析			
		施工中 / 110.02.05		完工後 / 110.07.14	
		評分	現場狀況及評分說明	評分	現場狀況及評分說明
		分， <u>得分：1</u> ● <u>總分：13</u>		分， <u>得分：1</u> ● <u>總分：13</u>	
整體分析					
<ol style="list-style-type: none"> <li>1. 經評估，施工後生態環境狀況維持一致，無顯著差異。</li> <li>2. 高灘營造完工後灘地裸露面積無顯著差異，評估不影響生態功能。</li> <li>3. 生態保全對象－潭區因近日天候乾旱，導致水流未往潭區流動。</li> <li>4. 表土保存未施作。</li> </ol>

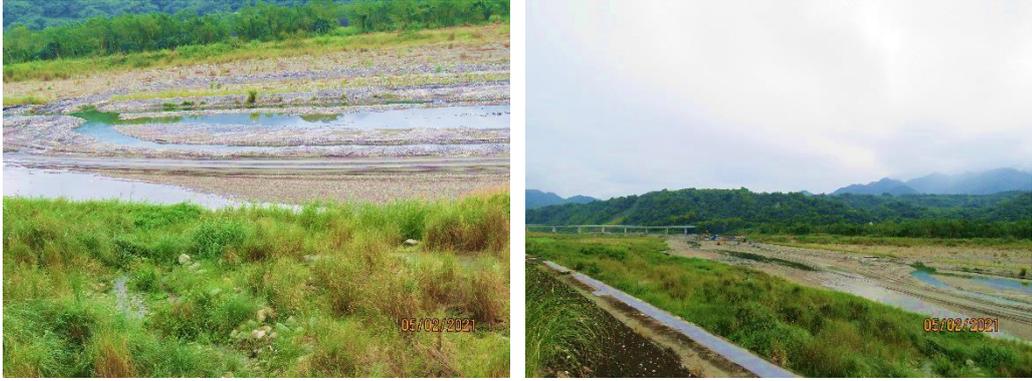
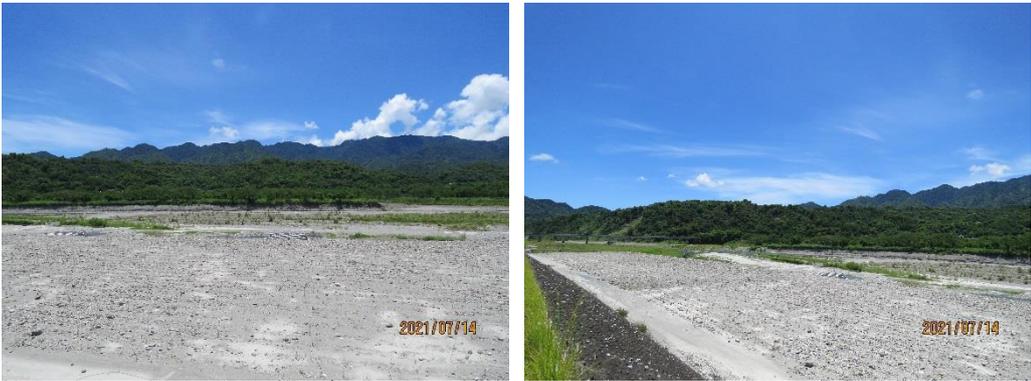
類別	評估因子	評估結果與分析			
		施工中 / 110.02.05		完工後 / 110.07.14	
		評分	現場狀況及評分說明	評分	現場狀況及評分說明
水的特性	(A) 水域型態多樣性	3	水域型態出現超過 2 種，淺流、岸邊	3	主流稍微改變流路，但保有 2 種以上水域型態，淺流、岸邊
	(B) 水域廊道連續性	3	受工程影響廊道連續性未遭受阻斷，主流河道型態未達穩定狀態	3	與施工中之評估結果相同

(C) 水質	1	水質指標有超過一項以上出現異常	1	與施工中之評估結果相同
水陸域過渡帶及底質特性	(D) 水陸域過渡帶	1	在目標河段內，灘地裸露面積比率大於 75%	1	與施工中之評估結果相同
	(D) 河岸形式與植物覆蓋度	1	為漿砌石，有草花及藤本植物	1	與施工中之評估結果相同，未有顯著影響

(E) 溪濱廊道連續性	3	具人工構造物或其他護岸及植栽工程，30%~60%廊道連接性遭阻斷	3	與施工中之評估結果相同，現況無改變
	(F) 底質多樣性	1	目標河段內河床底質以漂石、圓石、卵石、礫石為主，被細沉積砂土覆蓋之面積比例大於 75%	1	主流河道之評估結果相同，無改變現況
	(G) 水生動物豐多度	0	生物種類僅出現一類或都沒有出現	0	與施工中之評估結果相同，現況無改變
生態特性	(H) 水域生產者	1	水呈現其他色	1	主流河道之評估結果相同
合計總分		13		13	
綜合評述		<ul style="list-style-type: none"> <li>● 水的特性項總分(A+B+C)，總分 30 分，<u>得分：7</u></li> <li>● 水陸域過渡帶及底質特性項總分(D+E+F)，總分 30 分，<u>得分：5</u></li> <li>● 生態特性項總分(G+H)，總分 20</li> </ul>		<ul style="list-style-type: none"> <li>● 水的特性項總分(A+B+C)，總分 30 分，<u>得分：7</u></li> <li>● 水陸域過渡帶及底質特性項總分(D+E+F)，總分 30 分，<u>得分：5</u></li> <li>● 生態特性項總分(G+H)，總分 20</li> </ul>

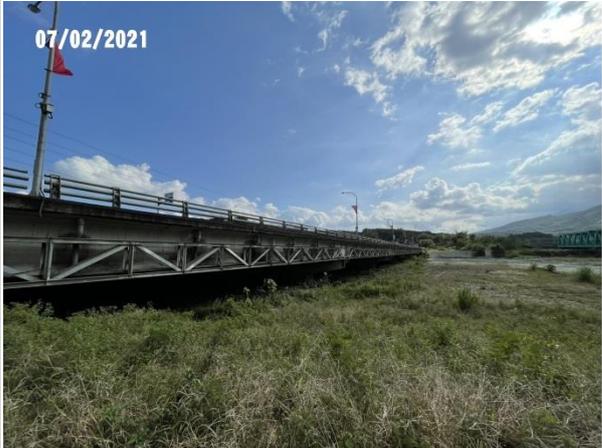
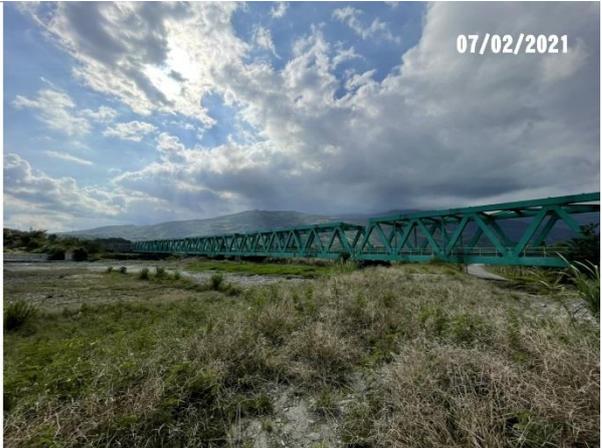
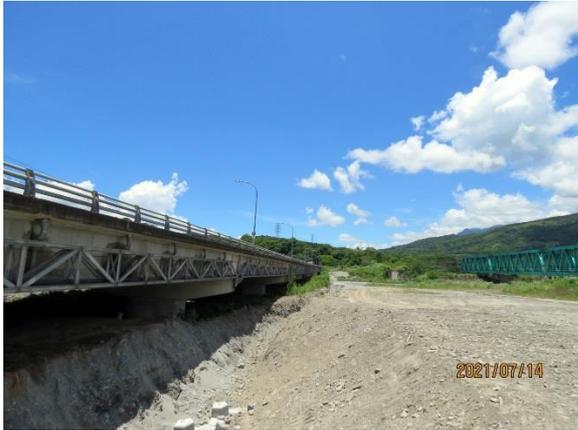
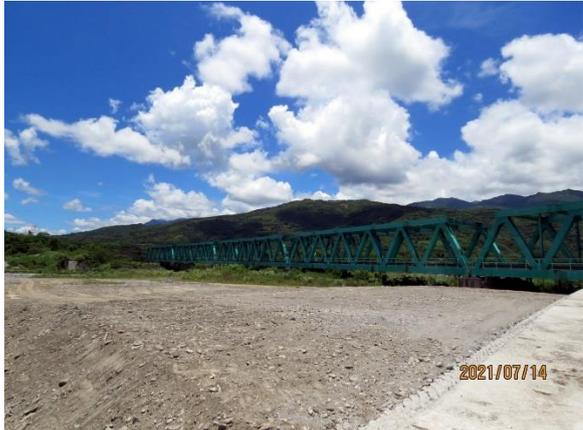
類別	評估因子	評估結果與分析			
		施工中 / 110.02.05		完工後 / 110.07.14	
		評分	現場狀況及評分說明	評分	現場狀況及評分說明
	(B) 水域廊道連續性		紅葉工區無水流經過，故無法評估此項目		紅葉工區無水流經過，故無法評估此項目
	(C) 水質		紅葉工區無水流經過，故無法評估此項目		紅葉工區無水流經過，故無法評估此項目
水陸過渡帶及底質特性	(D) 水陸域過渡帶	0	在目標河段內，完全裸露，沒有水流	0	與施工中之評估結果相同，未有顯著影響

(D) 河岸形式與植物覆蓋度	1	兩岸由漿砌石構成，有草花及藤本植物	1	河道右岸未受擾動，左岸植被因工程產生變化。
	(E) 溪濱廊道連續性		紅葉溪瑞穗堤段工程施作範圍為皆未與紅葉溪重疊且無水流經過，非水域型態棲地，故無法評估此項目		紅葉溪瑞穗堤段工程施作範圍為皆未與紅葉溪重疊且無水流經過，非水域型態棲地，故無法評估此項目

類別	評估因子	評估結果與分析			
		施工中 / 110.02.05		完工後 / 110.07.14	
		評分	現場狀況及評分說明	評分	現場狀況及評分說明
			<u>未見水流或可供水生動物生活的棲地，故無法評估此項目。</u> ● 總和= <u>2</u> (總分 80 分)		<u>境，未見水流或可供水生動物生活的棲地，故無法評估此項目。</u> 總和= <u>2</u> (總分 80 分)
整體分析					
1. 經評估，施工前後棲地及生態狀況維持一致，無顯著差異（本案僅討論工程主要施作範圍，上下游範圍則不列入討論）。 2. 施工前後無顯著差異，生態環境保持原本樣貌。 3. 瑞穗堤防延續 100m 工程完工後，紅葉溪灘地裸露面積無顯著差異，左岸植被受工程影響，表土保存未施作。整體而言保持原本環境且有利植物生長，評估不影響生態功能。
