# 秀姑巒溪德武及紅葉溪瑞穗堤段防減災工程生態檢核工作月報 (110.2.18)

# 施工階段生態保育措施執行紀錄照片及說明

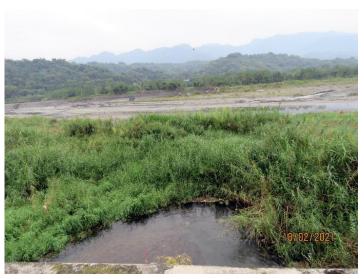
項目	1.保全對象:【德武段】潭區
拍攝日期與	• 拍攝日期:110.2.18
說明	• 說明: 保全狀況良好。
照片

潭區保全狀況良好。

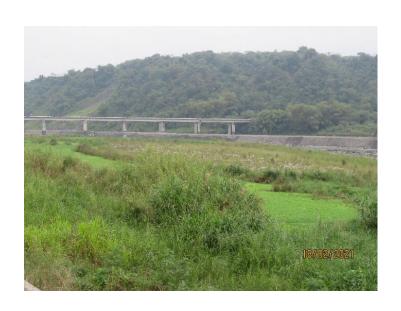
潭區保全狀況良好。
