馬鞍溪光復二號堤段防災減災工程  
生態檢核工作月報  
(110.7.9)

| 工程基本資料 | 計畫及工程名稱 | 馬鞍溪光復二號堤段防災減災工程 | | 設計單位 | 經濟部水利署九河局工務課 |

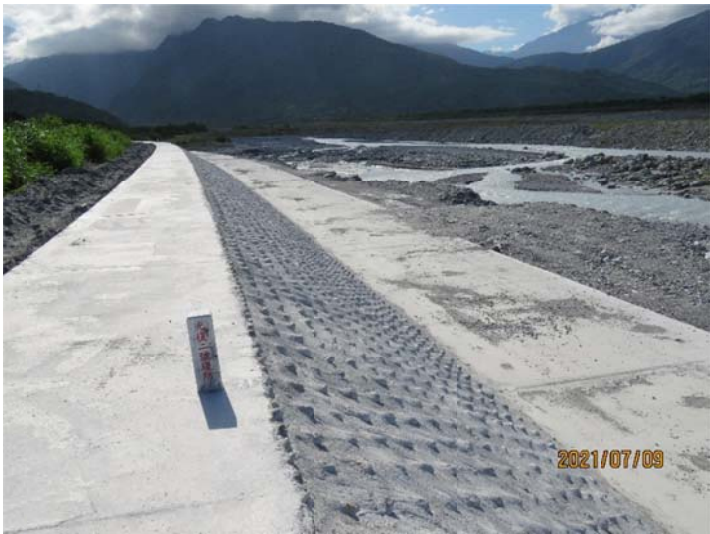
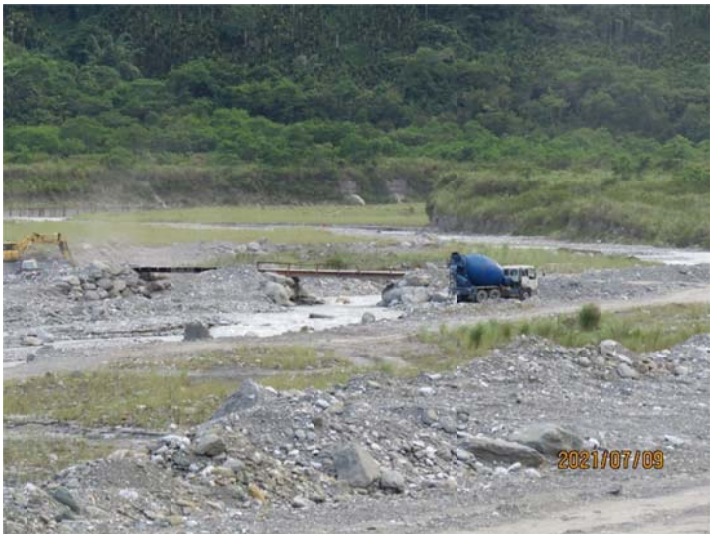
| 項目 | 1. |

| 項次 | 檢查項目 | 執行結果 | | | 非執行期間 | 執行狀況陳述 |
|---|---|---|---|---|---|---|
| 1 | 水質保護-排擋水工項設置應使水流不經過正在施工的區域；如機具需過水應設置涵管等設施，避免機具入水。 | V | | | | 馬鞍山光復二號堤段、馬鞍山導流堤工區執行狀況皆良好。 |

| 拍攝日期與說明 | <ul style="list-style-type: none"> <li>• 拍攝日期：110.7.9。</li> <li>• 說明：編號 1－馬鞍溪光復二號堤段、編號 2－馬鞍溪導流堤段機具需過水處已設置涵管，機具皆未入水。</li> </ul> |
| 照片 | <p>編號 1：馬鞍溪光復二號堤段工區目前無使用機具。</p> <p>編號 2：馬鞍溪導流堤施工區機具需過水處，連結河道路面已設置鋼板鋪面，機具皆無入水情事。</p> |

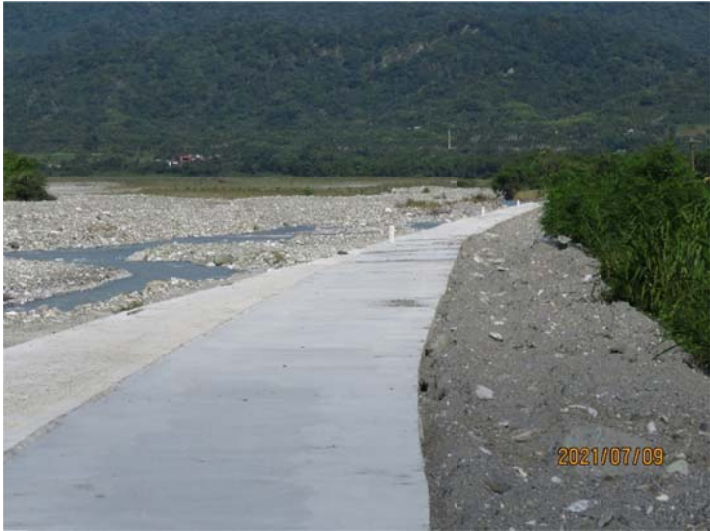
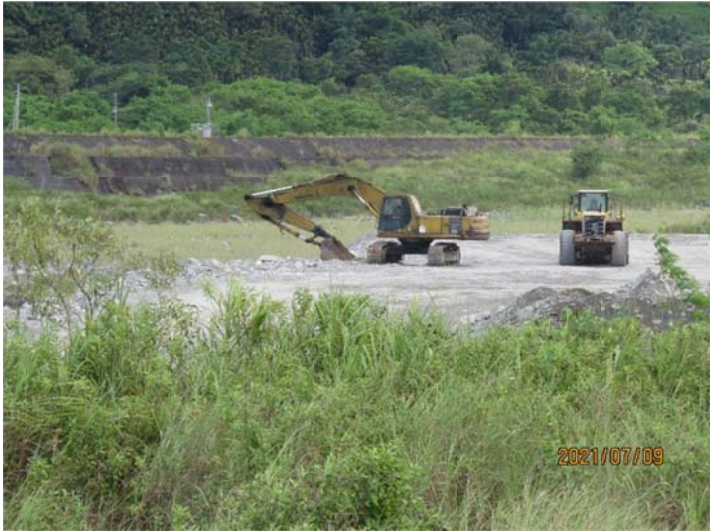
| 項目 | 2. |

| 項次 | 檢查項目 | 執行結果 | | | 非執行期間 | 執行狀況陳述 |
|---|---|---|---|---|---|---|
| 2 | 維護既有植生與自然棲地-如需暫置土方、機具等，應使用既有建成地區，避免使用有植物生長的區域。 | V | | | | 馬鞍山光復二號堤段、馬鞍山導流堤工區執行狀況皆良好。 |

| 拍攝日期與說明 | <ul style="list-style-type: none"> <li>• 拍攝日期：110.7.9。</li> <li>• 說明：編號 1－馬鞍溪光復二號堤段、編號 2－馬鞍溪導流堤等工地機具皆放置於既有建成地區。</li> </ul> |
| 照片 | <p>編號 1：馬鞍溪光復二號堤段，目前無使用機具。</p> <p>編號 2：馬鞍溪導流堤，機具放置於既有建成地區。</p> |

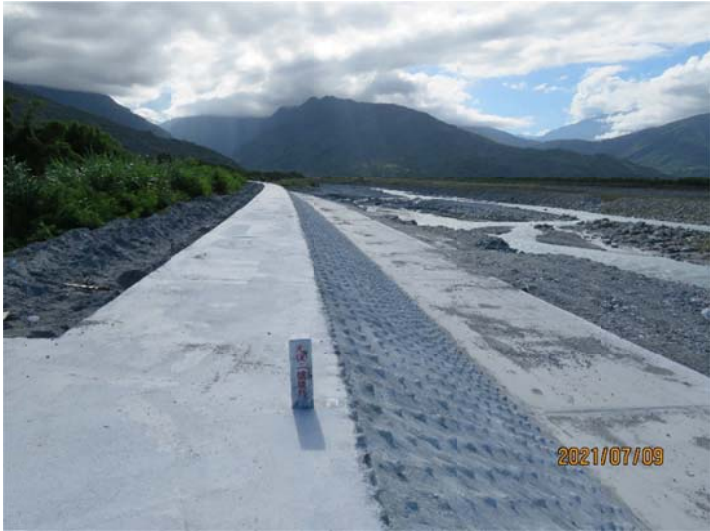
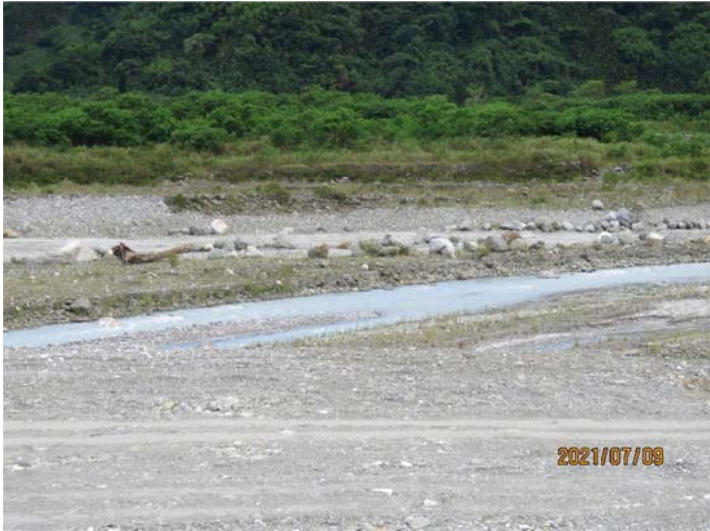
| 項目 | 3. |

| 項次 | 檢查項目 | 執行結果 | | | 非執行期間 | 執行狀況陳述 |
|---|---|---|---|---|---|---|
| 3 | 水質保護-若須於工區內執行混凝土灌漿作業，絕不可於溪流中清洗重機具殘餘的混凝土。 | V | | | | 馬鞍山光復二號堤段、馬鞍山導流堤工區未於溪流中清洗重機具殘餘的混凝土。 |

| 拍攝日期與說明 | <ul style="list-style-type: none"> <li>• 拍攝日期：110.7.9。</li> <li>• 說明：編號 1－馬鞍溪光復二號堤段、編號 2－馬鞍溪導流堤段皆未於溪流中清洗重機具殘餘的混凝土。</li> </ul> |
| 照片 | <p>編號 1：馬鞍溪光復二號堤段，目前無使用機具。</p> <p>編號 2：馬鞍溪導流堤，未於溪流中清洗重機具殘餘的混凝土。</p> |
