# 馬鞍溪光復二號堤段防災減災工程

## 生態檢核相關作業執行成果

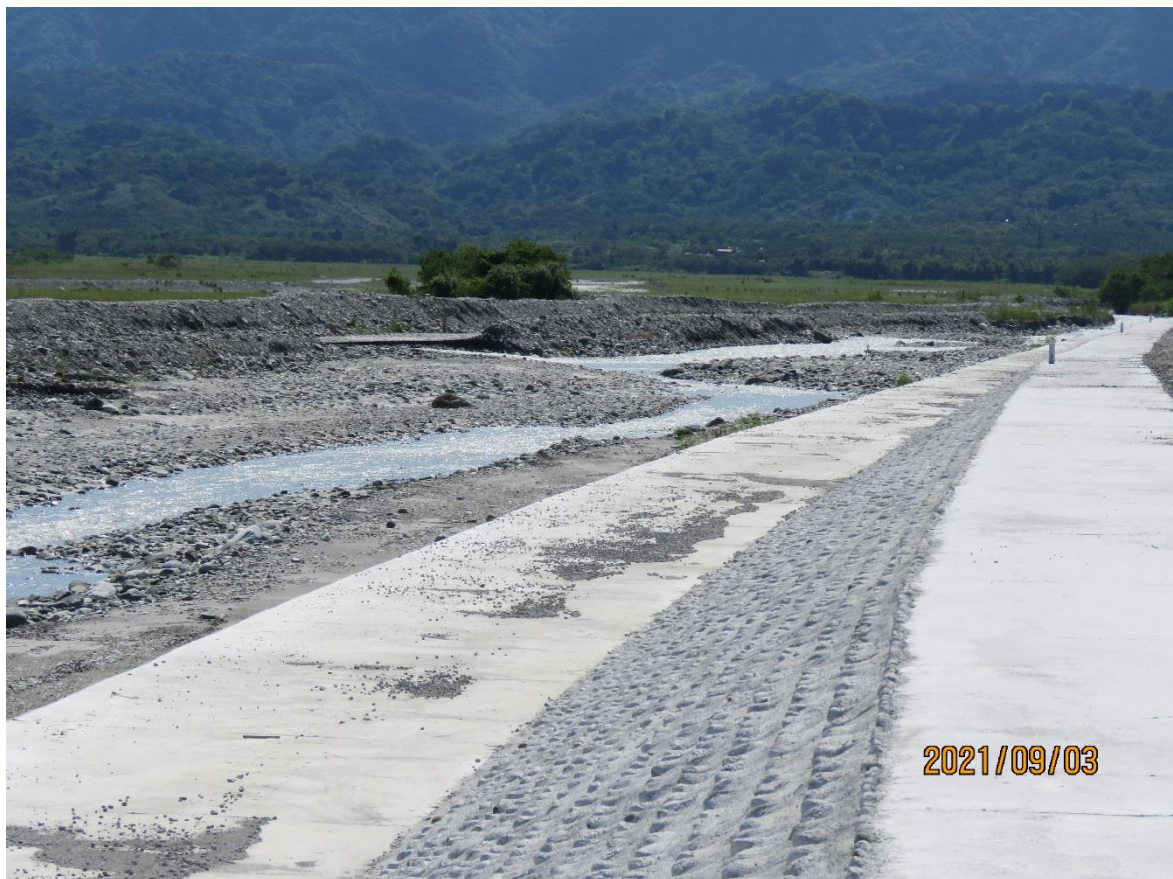
圖 3 光復二號堤段工區狀況

| 編號 | 施工階段 | | |
|---|---|---|---|
| 1 | 圖面繪製 | 施工前繪製環境保護及生態保育措施圖 (圖 1、圖 2)。 | 未受工程擾動，保全良好 (圖 3-圖 4)。 |

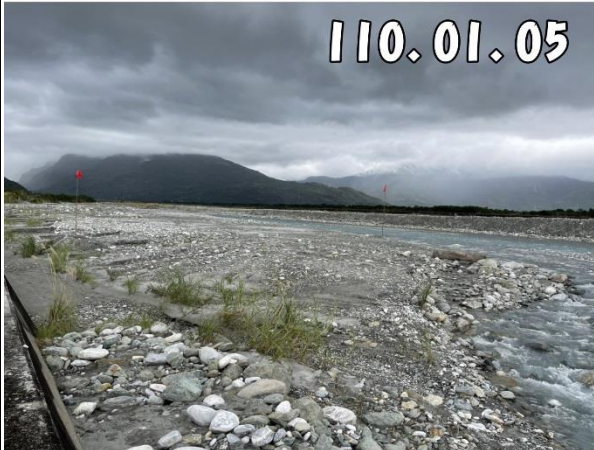
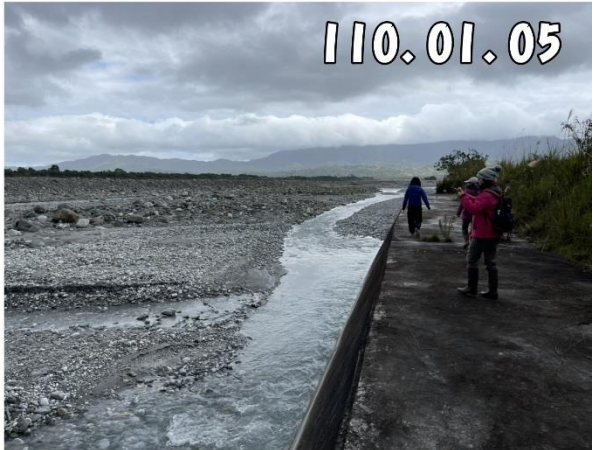
| | <div style="display: flex; justify-content: space-around;"> <div style="text-align: center;"> <p>110.01.05</p> </div> <div style="text-align: center;"> <p>110.01.05</p> </div> </div> <p>圖左：自調查樣點(位置座標)面朝上游 / 圖右：自調查樣點(位置座標)面朝下游</p> | | | | | | |

| 水的特性 | (A) 水域型態多樣性 | 10 | 水域型態出現超過4種，淺流、淺瀨、深流、深潭、岸邊緩流 | 10 | 與施工中之評估結果相同，維持相同水域型態多樣性 |
| | (B) 水域廊道連續性 | 6 | 受工程影響廊道連續性未遭受阻斷，主流河道型態明顯呈穩定狀態 | 6 | 與施工中之評估結果相同，維持相同水域廊道連續性 |
| | (C) 水質 | 6 | 皆無異常，河道流速緩慢且坡降平緩 | 6 | 與施工中之評估結果相同，維持相同水質狀況 |
| 水陸域過渡帶及底質特性 | (D) 水陸域過渡帶 | 3 | 在目標河段內，灘地裸露面積比率介於 25%-75% | 3 | 與施工中之評估結果相同，完工後維持相同灘地裸露比率 |
| | (D) 河岸形式與植覆蓋度 | 1 | 為漿砌石，有草花及藤本植物，左岸為自然河岸 | 1 | 與施工中之評估結果相同，未有顯著影響 |
| | (E) 溪濱廊道連續性 | 6 | 具人工構造物或其他護岸及植栽工程，低於 30% 廊道連接性遭阻斷 | 6 | 與施工中之評估結果相同，現況無改變 |
| | (F) 底質多樣性 | 3 | 目標河段內河床底質以漂石、圓石、卵石、礫石為主，被細沉積砂土覆蓋之面積比例介於 50%~75% | 3 | 主流河道之評估結果相同，無改變現況 |

| 類別 | 評估因子 | 評估結果與分析 | | | |
|---|---|---|---|---|---|
| 1. 經評估，施工前後棲地及生態狀況維持一致，無顯著差異。<br>2. 因施作堤防斷面及護坦加強，水域型態稍受影響，評估為尚未達穩定狀態，但施工前後無顯著差異，生態環境保持原本樣貌。 | | | | | |

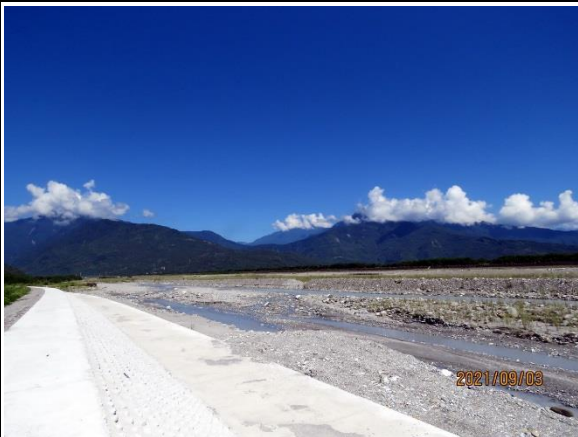
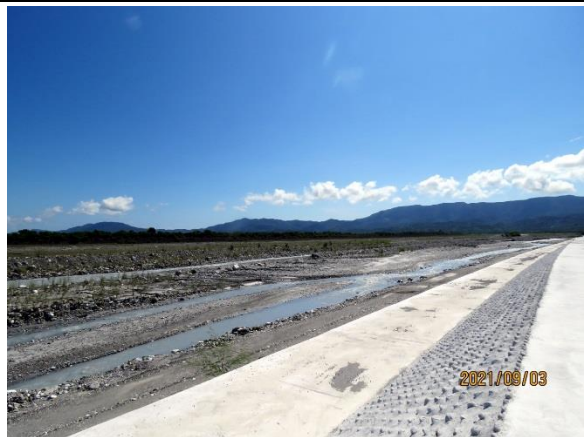
| 完工後現況圖 | | | | | |

| | 圖左：自調查樣點(位置座標)面朝上游 / 圖右：自調查樣點(位置座標)面朝下游 | | | | |

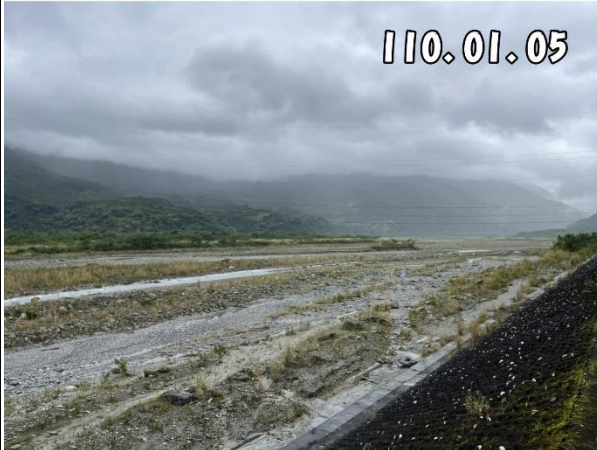
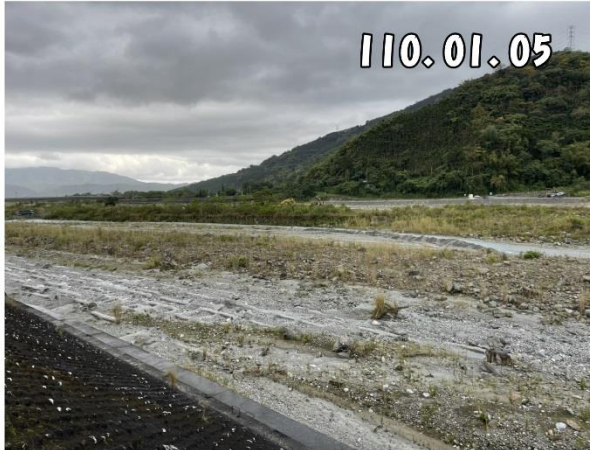
| | <div style="display: flex; justify-content: space-around;"> </div> <p>圖左：自調查樣點(位置座標)面朝上游 / 圖右：自調查樣點(位置座標)面朝下游</p> | | | | | | |

| 類別 | 評估因子 | 評估結果與分析 | | | |
|---|---|---|---|---|---|
| 水的特性 | (A) 水域型態多樣性 | 10 | 水域型態出現超過4種，淺流、淺瀨、深流、深潭、岸邊緩流 | 10 | 與施工中之評估結果相同，維持相同水域型態多樣性 |
| | (B) 水域廊道連續性 | 6 | 受工程影響廊道連續性未遭受阻斷，主流河道型態明顯呈穩定狀態 | 6 | 與施工中之評估結果相同，維持相同水域廊道連續性 |
| | (C) 水質 | 6 | 皆無異常，河道流速緩慢且坡降平緩 | 6 | 與施工中之評估結果相同，維持相同水質狀況 |
| 水陸域過渡帶及底質特性 | (D) 水陸域過渡帶 | 1 | 在目標河段內，灘地裸露面積比率大於75% | 1 | 與施工中之評估結果相同，完工後維持相同灘地裸露比率 |
| | (D) 河岸形植式與物覆蓋度 | 1 | 為漿砌石，有草花及藤本植物，左岸為自然河岸 | 1 | 與施工中之評估結果相同，未有顯著影響 |
| | (E) 溪濱廊道連續性 | 6 | 具人工構造物或其他護岸及植栽工程，低於30%廊道連接性遭阻斷 | 6 | 與施工中之評估結果相同，現況無改變 |
| | (F) 底質多樣性 | 3 | 目標河段內河床底質以漂石、圓石、卵石、礫石為主，被細沉積砂土覆蓋之面積比例介於50%~75% | 3 | 主流河道之評估結果相同，無改變現況 |

| 類別 | 評估因子 | 評估結果與分析 | | | |
|---|---|---|---|---|---|
| 1. 經評估，施工前後棲地及生態狀況維持一致，無顯著差異。<br>2. 因施作堤防斷面及護坦加強、河道整理，水域型態稍受影響，評估為尚未達穩定狀態，但施工前後無顯著差異，生態環境保持原本樣貌。 | | | | | |

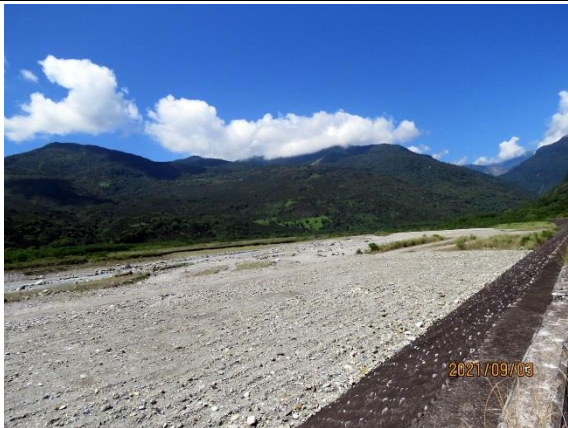
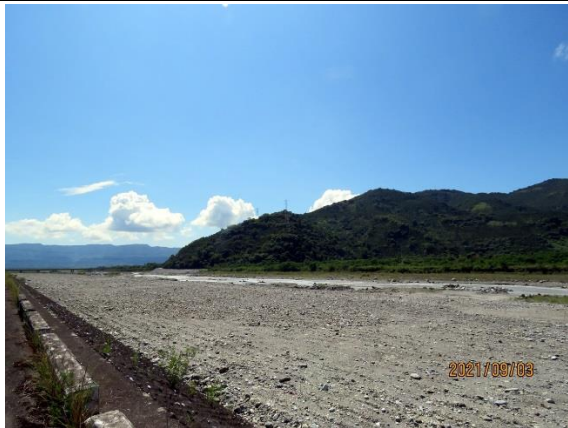
| 完<br>工<br>後<br>現<br>況<br>圖 | <div style="display: flex; justify-content: space-around;"> </div> <p>圖左：自調查樣點(位置座標)面朝上游 / 圖右：自調查樣點(位置座標)面朝下游</p> | | | | | | |
