馬鞍溪光復二號堤段防災減災工程  
生態檢核工作月報  
( 110.5.19 )

## 施工階段生態保育措施執行紀錄照片及說明

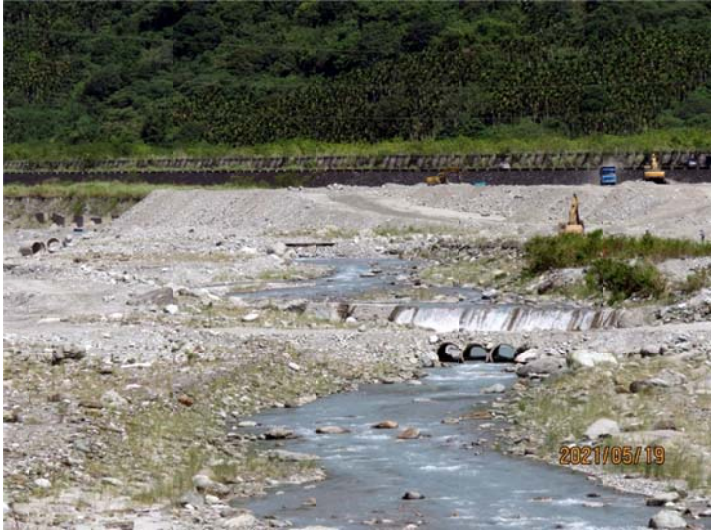
| | <p>編號 3：馬鞍溪導流堤機具需過水處已設置涵管。</p> |

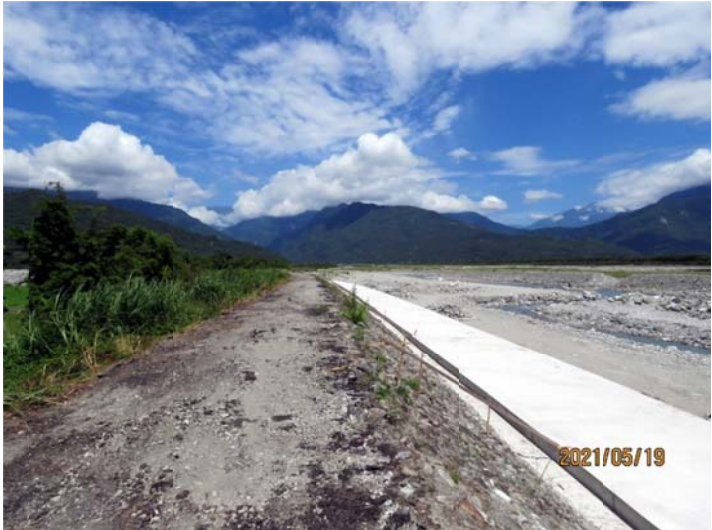
| 照片 | <p>編號 1：馬鞍溪光復二號堤段，未見機具。</p> |

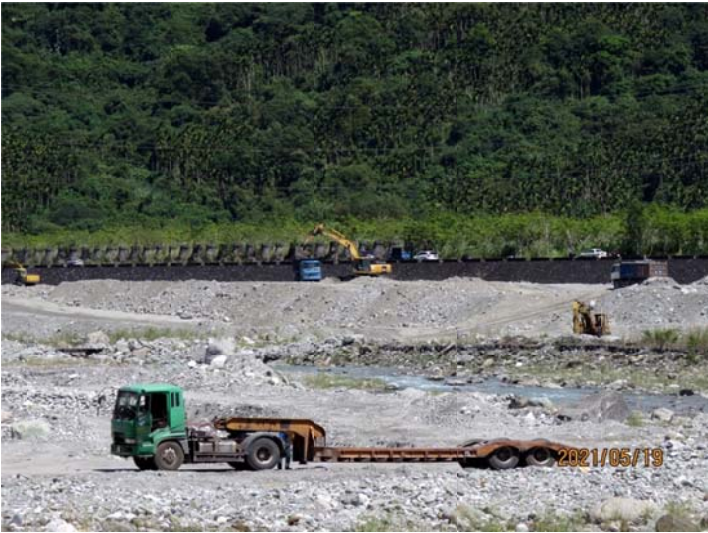
| | <p>編號 2：馬鞍溪導流堤，機具放置於既有建成地區。</p> |

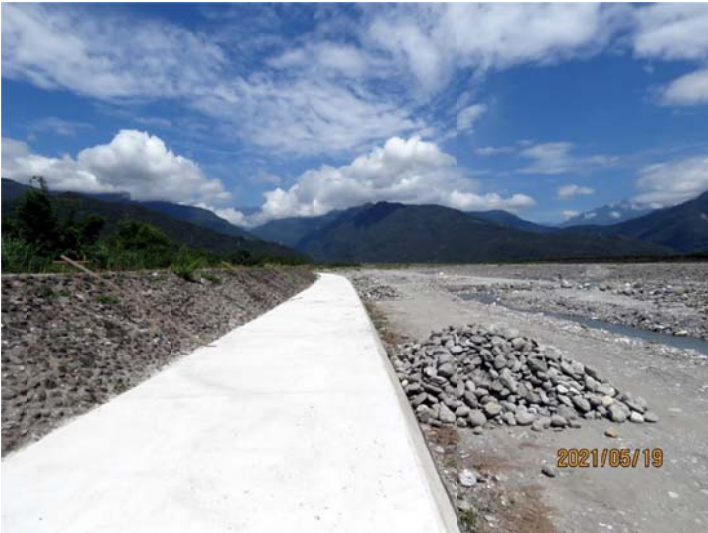
| 照片 | <p>編號 1：馬鞍溪光復二號堤段，未見機具。</p> |

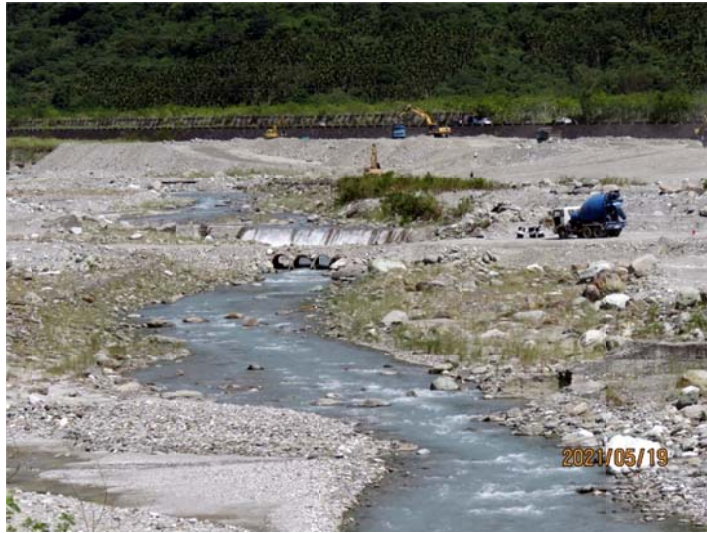
編號 2：馬鞍溪導流堤，未於溪流中清洗重機具殘餘的混凝土。
