馬鞍溪光復二號堤段防災減災工程
生態檢核工作月報
(110.8.18)

施工階段生態保育/友善措施自主檢查表

施工階段生態保育措施執行紀錄照片及說明

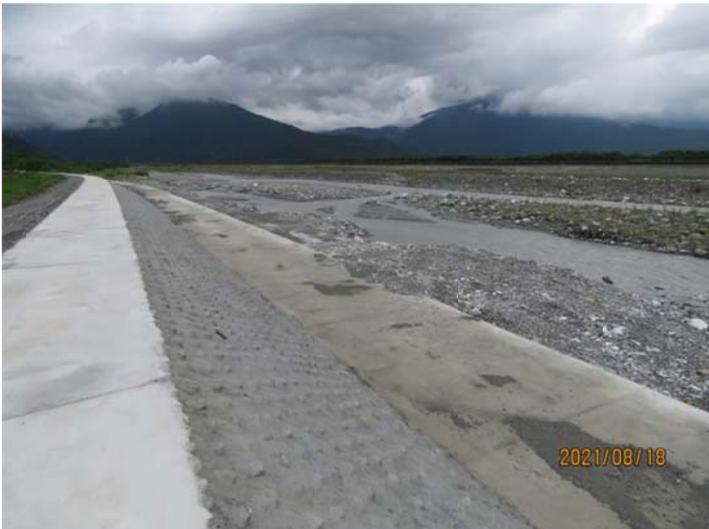
項目	1.
拍攝日期與說明	<ul style="list-style-type: none">• 拍攝日期：110.8.18。• 說明：編號 1－馬鞍溪光復二號堤段目前無使用機具、編號 2－馬鞍溪導流堤段施工機具需過水處已設置涵管，機具未入水。
照片	<p>編號 1：馬鞍溪光復二號堤段工區目前無使用機具。</p>

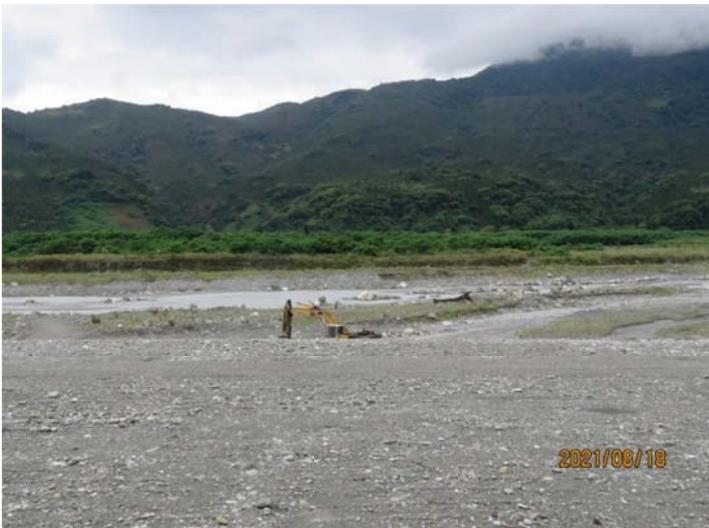
<p>編號 2：馬鞍溪導流堤施工區機具無入水情事。</p>

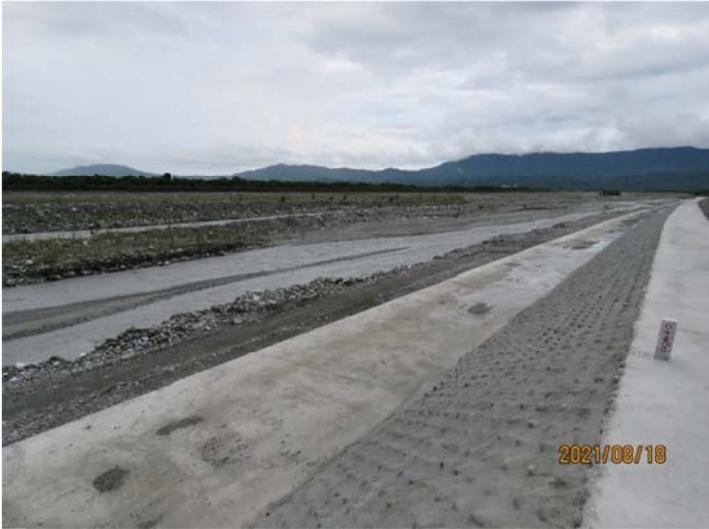
項目	2.
拍攝日期與說明	<ul style="list-style-type: none"> • 拍攝日期：110.8.18。 • 說明：編號 1－馬鞍溪光復二號堤段目前無使用機具、編號 2－馬鞍溪導流堤等工地機具放置於既有建成地區。
照片	<p>編號 1：馬鞍溪光復二號堤段，目前無使用機具。</p>

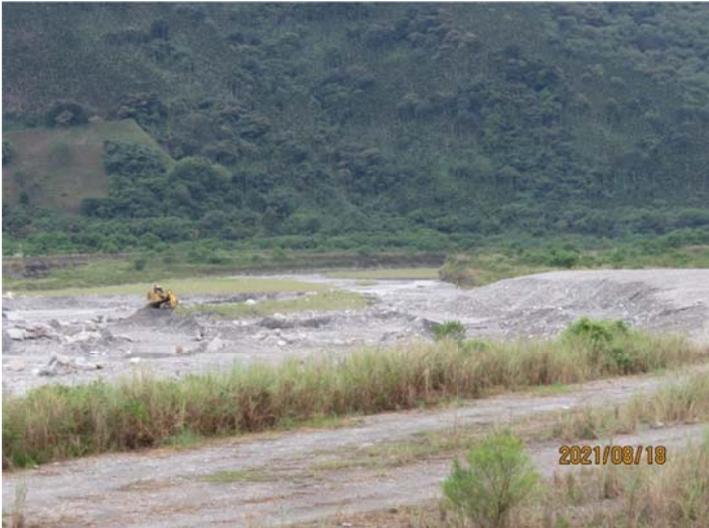
<p>編號 2：馬鞍溪導流堤施工區，機具放置於既有建成地區。</p>

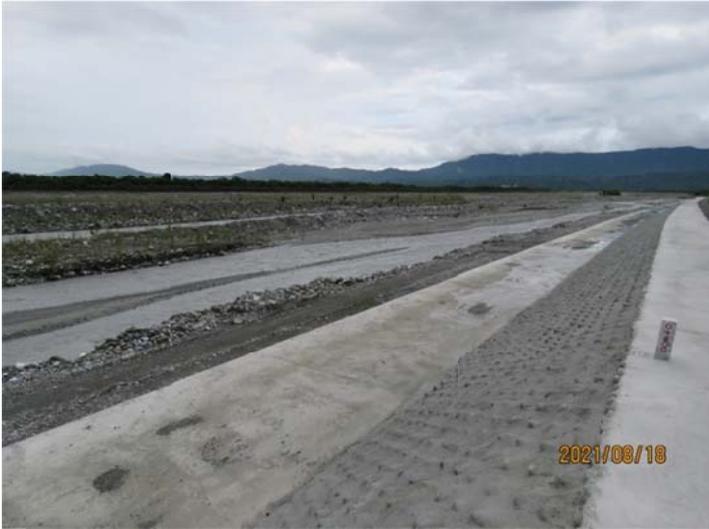
項目	3.
拍攝日期與說明	<ul style="list-style-type: none"> • 拍攝日期：110.8.18。 • 說明：編號 1—馬鞍溪光復二號堤段目前無使用機具、編號 2—馬鞍溪導流堤段施工區未於溪流中清洗重機具殘餘的混凝土。
照片	<p>編號 1：馬鞍溪光復二號堤段，目前無使用機具。</p>

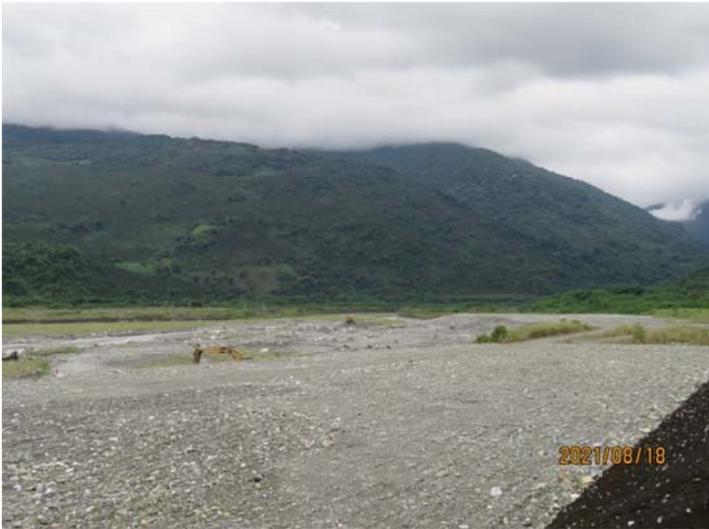
<p>編號 2：馬鞍溪導流堤施工區，未於溪流中清洗重機具殘餘的混凝土。</p>
