馬鞍溪光復二號堤段防災減災工程
生態檢核工作月報
(110.2.20)

施工階段生態保育措施執行紀錄照片及說明

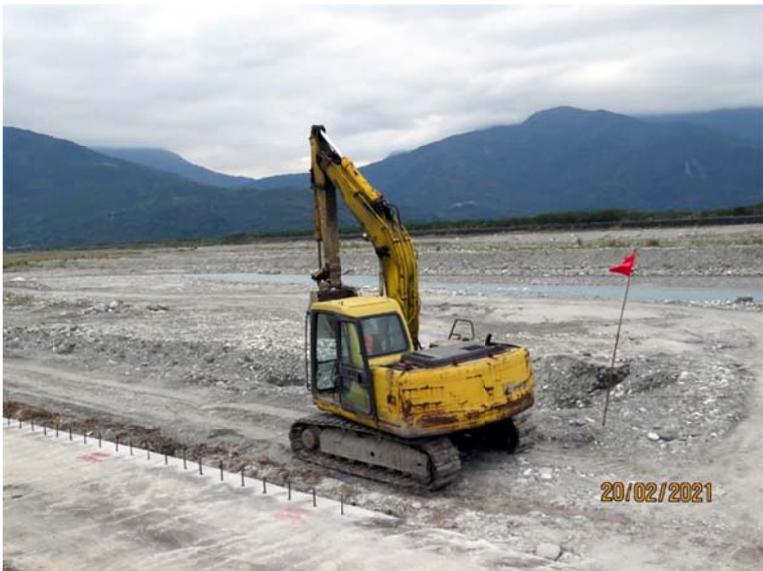
項目	1.
拍攝日期與說明	110.2.20 拍攝。水流已匯集於施工區域旁。編號 1：馬鞍溪光復二號堤段、編號 2：馬鞍溪導流堤等工地機具皆未入水，編號 3：馬鞍溪導流堤段機具需過水處已設置涵管。
照片	<p style="text-align: center;">編號 1：馬鞍溪光復二號堤段，機具未入水。</p>

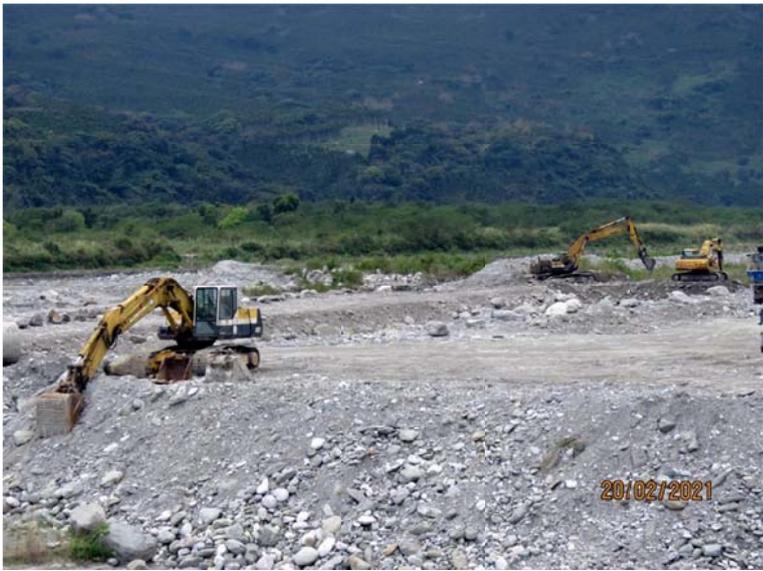
<p style="text-align: center;">編號 2：馬鞍溪導流堤，機具未入水。</p>

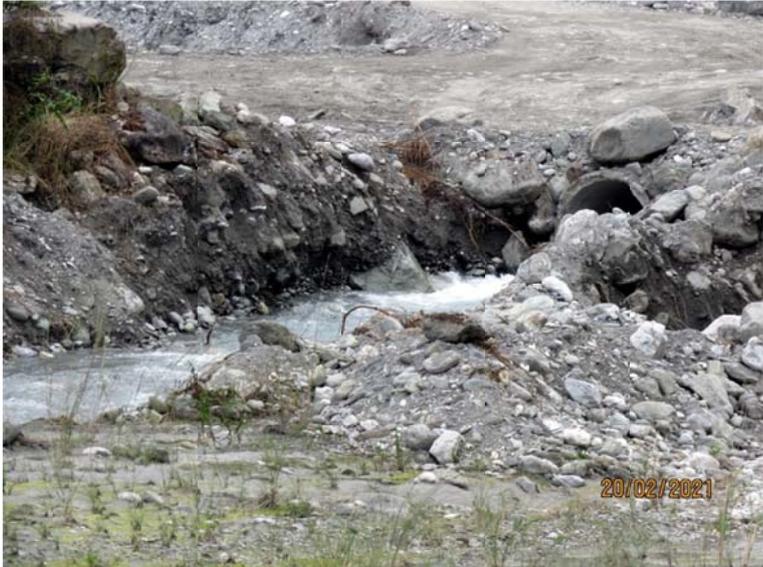
<p>編號 3：馬鞍溪導流堤，機具需過水處已設置涵管。</p>

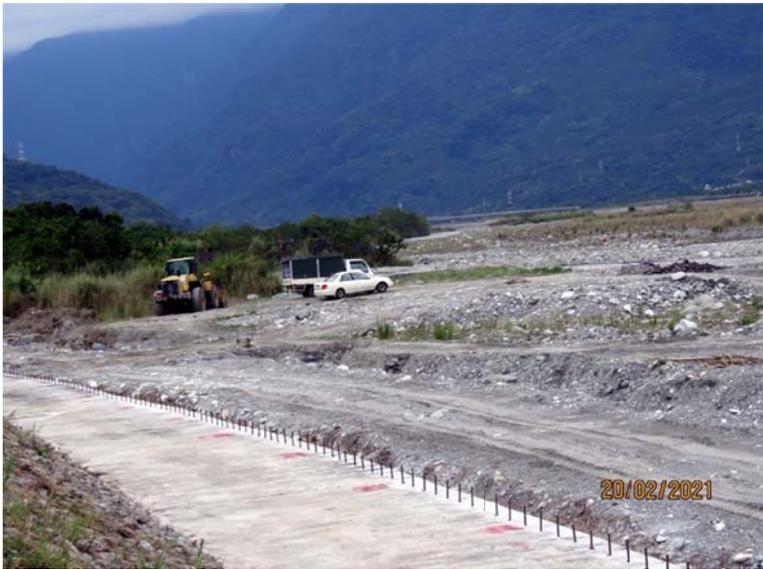
<p>項目</p>	<p>2.</p>
<p>拍攝日期與說明</p>	<p>110.2.20 拍攝。編號 1：馬鞍溪光復二號堤段、編號 2：馬鞍溪導流堤等工地機具皆放置於既有建成地區。</p>
<p>照片</p>	<p>編號 1：馬鞍溪光復二號堤段，機具放置於既有建成地區。</p>

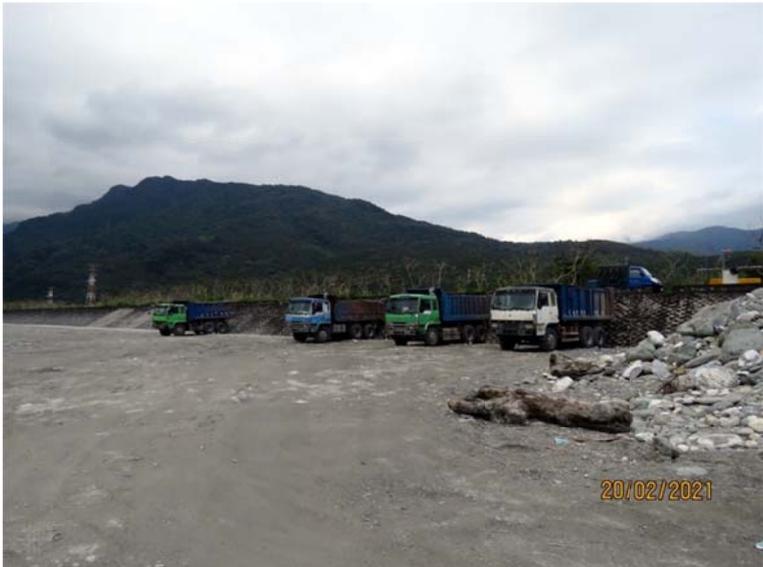
<p>編號 2：馬鞍溪導流堤，機具放置於既有建成地區。</p>

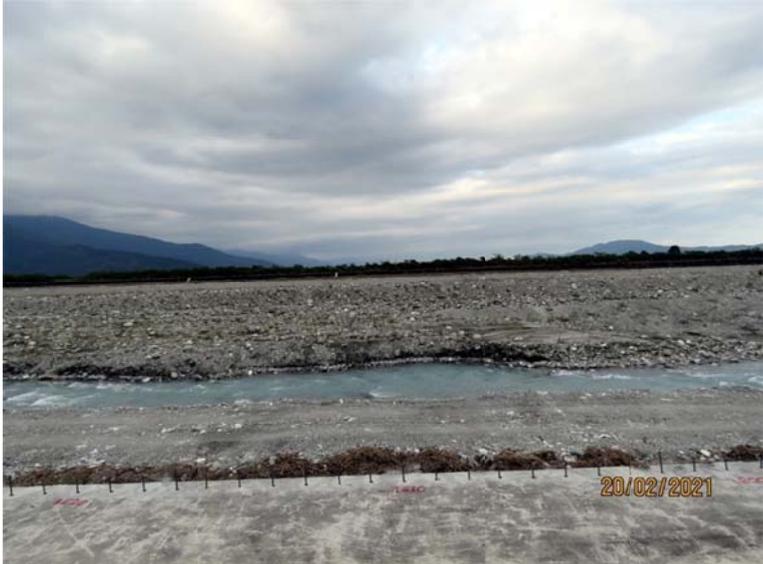
<p>項目</p>	<p>3.</p>
<p>拍攝日期與說明</p>	<p>110.2.20 拍攝。編號 1：馬鞍溪光復二號堤段、編號 2：馬鞍溪導流堤段皆未於溪流中清洗重機具殘餘的混凝土。</p>
<p>照片</p>	<p>編號 1：馬鞍溪光復二號堤段未於溪流中清洗重機具殘餘的混凝土。</p>

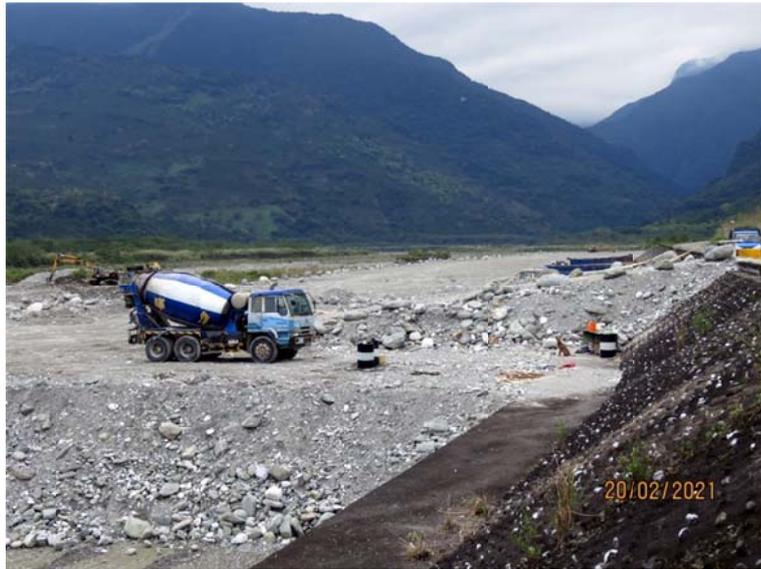
編號 2：馬鞍溪導流堤，未於溪流中清洗重機具殘餘的混凝土。
