秀姑巒溪古風堤段防災減災工程  
生態檢核工作月報  
(110.7.24)

公共工程生態檢核自評表

## 施工階段生態保育/友善措施自主檢查表

## 施工階段生態保育措施執行紀錄照片及說明

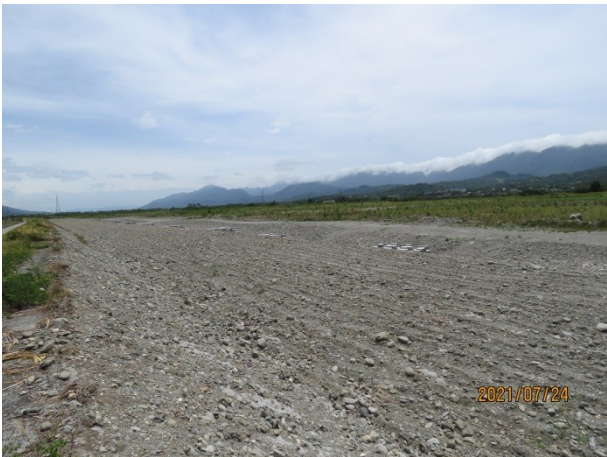
| 項目 | 1 保全區域 |

| 拍攝日期與說明 | <ul style="list-style-type: none"><li>• 拍攝日期:110 年 7 月 24 日</li><li>• 說明:目前保全區域內狀況良好。</li></ul> |
