秀姑巒溪古風堤段防災減災工程  
生態檢核工作月報  
( 110.5.28 )

公共工程生態檢核自評表

## 施工階段生態保育/友善措施自主檢查表

## 施工階段生態保育措施執行紀錄照片及說明

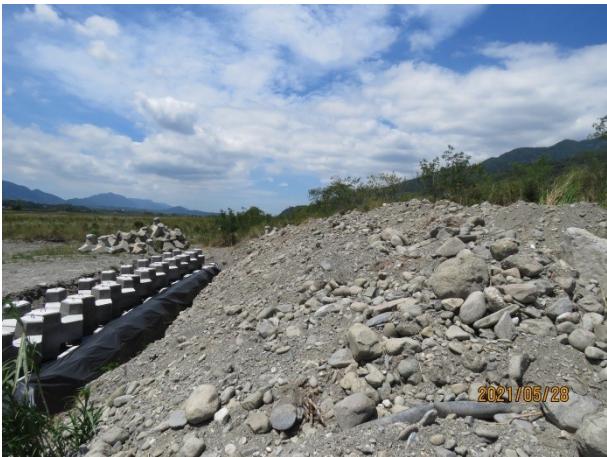
| 項目 | 1 保全區域 |

| 拍攝日期與說明 | <ul style="list-style-type: none"><li>• 拍攝日期:110 年 5 月 28 日</li><li>• 說明:目前保全區域內無使用機具，廢土均無堆置於工區範圍外。</li></ul> |
