水庫集水區保育治理工程生態檢核表 主表(1/2)

水庫集水區保育治理工程生態檢核表 核定階段附表 P-01(1/2)

【工區 1 坪林區近大湖尾產業道路旁野溪】

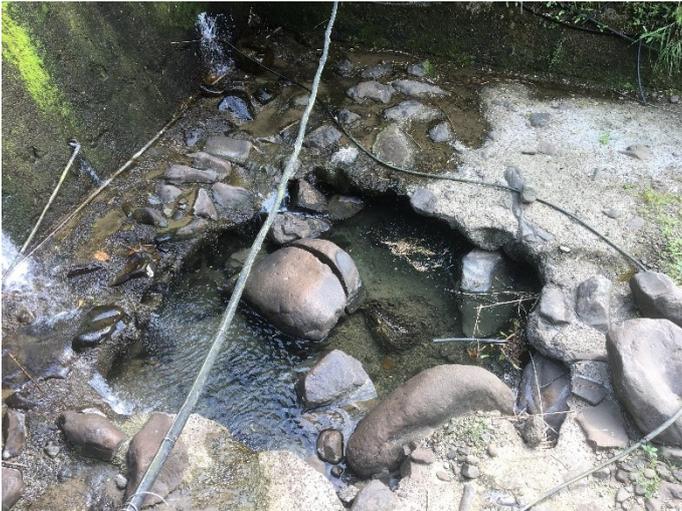
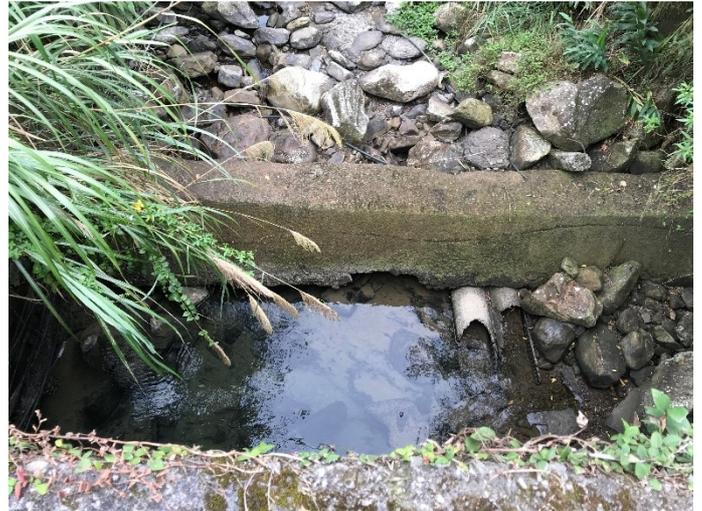
災害照片：

預定治理地區位於坪林區近大湖尾產業道路旁之野溪，工程區段河道兩側皆為既有混凝土及漿砌石護岸結構，雖為人為結構物但上方已佈滿草本植生，河道右側多為農用耕地除了工區中游段為大面積高莖草生荒地，左側則為大面積近植生狀況良好之近自然森林，河道內有多座超過 2 公尺高之壩體結構物，壩體下方既有混凝土護坦已破損形成大小不一之深潭，其餘無人工構造物之河道段，底質狀況良好，大小粒徑不一之塊石佈滿河道，現勘當日水量稀少使中游區段形成伏流之斷流，當日目視河道內魚類資源豐富，有許多體長約 10 公分以上之台灣白甲魚悠游其中，顯示其水生生物資源狀況良好。因河道內既有之構造物損壞，故預計進行更新補強作業。

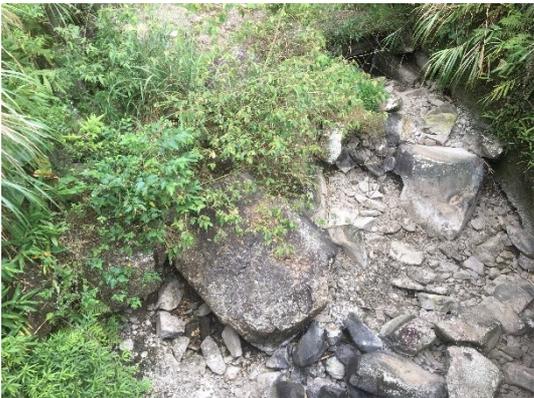
勘查日期	民國 108 年 4 月 10 日	填表日期	民國 108 年 4 月 11 日
紀錄人員	陳嘉聰	勘查地點	坪林區水德里
人員	單位/職稱	參與勘查事項	
徐綱	觀察家生態顧問有限公司/水域部計畫專員	工程生態評析、水域生態調查評估	
陳嘉聰	觀察家生態顧問有限公司/生態工程部計畫專員	工程生態評析、協助執行檢核機制	
張博璋	銘美工程技術顧問有限公司/負責人	設計廠商協助說明工程內容與提供工程相關基本資料	
黃柏壽	銘美工程技術顧問有限公司/副理	設計廠商協助說明工程內容與提供工程相關基本資料	
現場勘查意見 提出人員(單位/職稱):		處理情形回覆 回覆人員(單位/職稱):	
<p>【坪林區近大湖尾產業道路旁野溪】</p> <p>1. 溪道中的大石(直徑 1m)(圖 1)，如無安全疑慮或施工必要性，應原地保留，不破除或打除。</p>

<p>圖 1 直徑 1m 以上之大石</p> <p>2. 現況河道護岸兩側皆已佈滿植生，若</p>		<p>1. 溪床中的既有大石，若無阻礙水流或施工機具通行之虞，將予以原地保留不打破。</p>

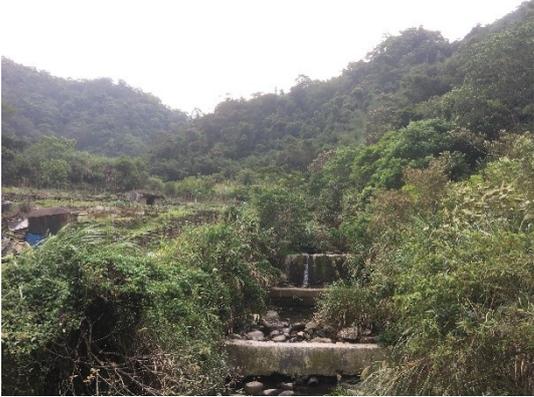
<p>在不影響安全前提下，建議維持原有之護岸結構即可，以現有結構設施補強，降低施工對現有生態環境產生之影響。</p> <p>3. 由於溪道中存有許多原生魚種，施工過程因採用半半施工，以降低減少對該地區原生魚種之影響。</p> <p>4. 溪道左岸連接近自然森林，由於現階段河道護岸造成橫向通透性之阻隔，建議加設<u>動物坡道</u>，以降低護岸對橫向通透性之影響。</p>

<p style="text-align: center;">圖 2 近自然森林</p> <p>5. 工程施作範圍應限制於施作護岸處向外 2m 以內。</p> <p>6. 工程施作期間應確實規劃並落實沉砂設施之運用。</p>	<p>2. 依業主指示，為安全考量，目前規劃拆除既有護岸等設施，拓寬原有通洪斷面，以降低颱風豪雨時之溪水水位高度。</p> <p>3. 後續施工前將建議承包廠商採用半半施工方式，以降低對原生魚種影響。</p> <p>4. 已規劃於左岸設置約 3 處動物通行坡度，以降低護岸對橫向通透性之影響。</p> <p>5. 工程施工開挖範圍原則係依營造安全衛生設施標準相關規定辦理。</p> <p>6. 已於工程預算中編列相關臨時沉砂設施項目。</p>
--	---

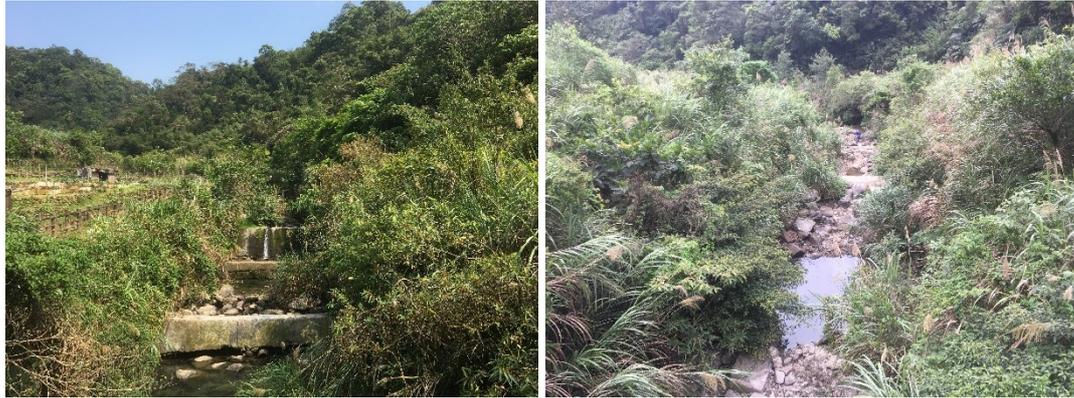
4.棲地影像紀錄：

預定治理地區位於坪林區近大湖尾產業道路旁之野溪，工程區段河道兩側皆為既有混凝土及漿砌石護岸結構，雖為人為結構物但上方已佈滿草本植生，河道右側多為農用耕地除了工區中游段為大面積高莖草生荒地，左側則為大面積近植生狀況良好之近自然森林，河道內有多座超過 2 公尺高之壩體結構物，壩體下方既有混凝土護坦已破損形成大小不一之深潭，其餘無人工構造物之河道段，底質狀況良好，大小粒徑不一之塊石佈滿河道，現勘當日水量稀少使中游區段形成伏流之斷流，當日目視河道內魚類資源豐富，有許多體長約 10 公分以上之台灣白甲魚悠游其中，顯示其水生生物資源狀況良好。本工區總長約 175 公尺，預計於河道兩側施作將砌石護岸，且於右側堤岸設置 1 座動物坡道、左側設置 2 座動物坡道，並於河道內設置 16 座固床工。

評估因子	說明	程度
1.溪床自然基質多樣性	底質主要由漂石、圓石、卵石、礫石組成，良好基質占河道面積約 70%以上，多為粒徑較大之漂石為主。	19
2.河床底質包埋度	礫石、卵石、圓石、漂石約有 10%的體積被沉積砂土包圍。	18
3.流速水深組合	河道出現斷流、伏流現象。	0
4.湍賴出現頻率	河道出現斷流、伏流現象。	0
5.河道水流狀態	河道出現斷流、伏流現象。	0
6.堤岸植生保護	左側堤岸約 90%以上的堤岸具完整的分層原生植被，包括喬木、林下灌木、草本植物等。右側堤岸約 60%具植被覆蓋(含農墾地、果樹、竹林、外來種植物)。	左岸：9 右岸：5
7.堤岸植生帶寬度	左側堤岸植生帶寬度大於 18 公尺。右側堤岸植生帶寬度介於 6 到 12 公尺間，有嚴重人為活動跡象。	左岸：9 右岸：5
8.溪床寬度變化	尚未施工河床寬度比例均為 1	20
9.縱向連結性	工區段有約 2 公尺高之壩體，造成嚴重阻隔。	0
10.橫向連結性	兩側堤岸與河床高度落差大，邊坡坡度近乎 90°	左岸：1 右岸：1
總分		87
