# 水庫集水區保育治理工程生態檢核表 主表(1/2)

工程名稱 (編號)	108 年度臺北水源特定區 1 號集水區 治理工程 設計單位 設計單位	艮公司					
	工程期程	150 日曆天 監造廠商 銘美工程技術顧問有序	艮公司					
	治理機關	經濟部水利署臺北水源特定區管理局 營造廠商 泉億營造有限公司						
	基地位置	地點: _新北_市_新店區村						
工程		無水區: <u>青潭水庫</u> 水系: <u>新店溪</u> 段: 經費						
基		TWD97 座標 X:_306660_Y:2757847_						
本		臺北水源特定區管理區管轄之新店溪上游野溪災害及道路排水設力	.,					
資料		及不足需完成災害復育及整治,並有多處既有設施評估需辦理計	畫性修					
<b>孙</b> 十		復,逐辦理本計畫。 						
	工程類型	□自然復育、□坡地整治、■溪流整治、□清淤疏通、□結構物改善、■其伯	<u>t</u>					
	工程內容	· 漿砌石護岸,蜂巢格網護坡,固床工,消能沉砂池、排水溝、集水井	砌石護岸,蜂巢格網護坡,固床工,消能沉砂池、排水溝、集水井					
	預期效益	□保全對象(複選): ■民眾(□社區□學校□部落□) □產業(□農作物□果園□)						
		□交通(□橋梁□道路□□□) □工程設施(□水庫□攔砂壩□固床設施□護岸) □其他:						
核	起訖時間	民國 年 月 日至民國 年 月 日						
定階		進行之項目:□現況概述、□生態影響、□保育對策						
段		未作項目補充說明:	P-01					
	起訖時間	民國 年 月 日至民國 年 月 日						
	團隊組成	□是□否有生態專業人員進行生態評析 D-0						
	生態評析	進行之項目:□現場勘查、□生態調查、□生態關注區域圖、□生態影響預測、□生態保育措施研擬	所表 D-02					
設		未作項目補充說明:	D-03					
計		□邀集關心當地生態環境之人士參與:□環保團體 □熟悉之當地民眾	附表					
階段	民眾參與		D-04					
		<u></u> 進行之項目:□由工程及生態人員共同確認方案、□列入施工計畫書

## 附表 C-03 生態專業人員現場勘查紀錄表

## 附表 C-04 生態監測紀錄表

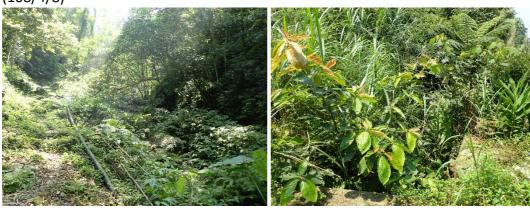
#### (108/4/8)

預定治理地區位於農地邊坡旁之野溪,由野溪中段之便橋分界為上下游區段下游區段左岸由植被茂地之次生林組成,右岸則為人為利用之農地、車庫,下游兩岸護岸皆為乾砌石構成,濱溪植被帶狀況良好,水量充足為常流水野溪。河道上游則為自然野溪,兩側皆為近自然森林,左右兩側護岸街為天然砌石及土溝構成,為螢火蟲之良好棲地,且根據現場訪談證實該區域確實有螢火蟲。

經多次現勘及民眾參與商討後,於5/16 辦理之民眾參與,決議本工區工程施作概項,預計於下游段新設27公尺之兩側不滿漿砌石護岸,並於便橋處新設長4公尺、寬2.9公尺、高2公尺之消能沉沙砂池,於上游處右岸設置複式斷面護岸約20公尺,左側則新設8公尺之漿砌石護岸,並於兩側護岸上方設置蜂巢格網護坡。
