經濟部水利署臺北水源特定區管理局

109 年度臺北水源特定區生態檢核計畫預定辦理工程勘查紀錄表 (編號
 __)

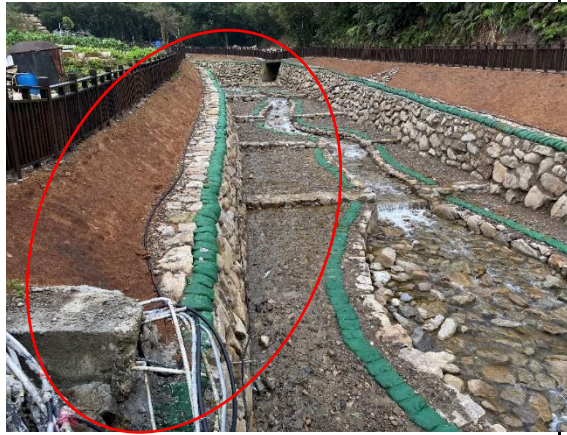
圖4-2 順向右岸環境照

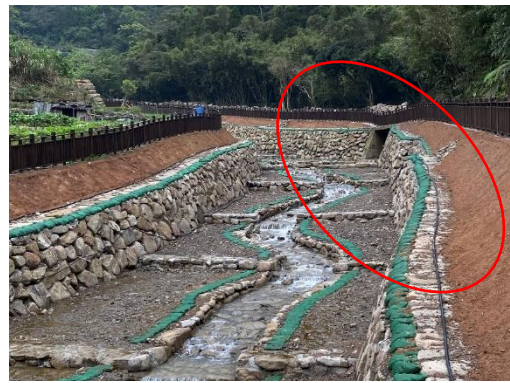
圖4-3 順向左岸環境照(有一處
生物通道)

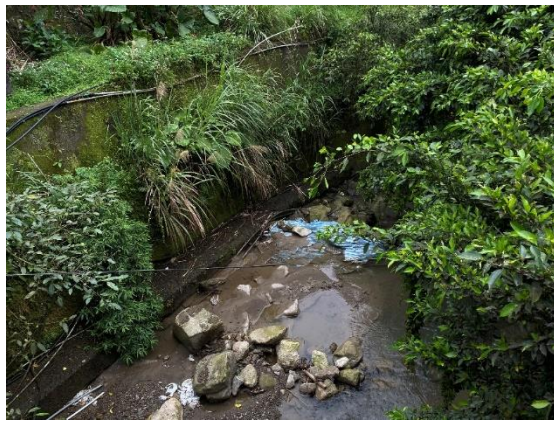
圖4-4 下游環境照，有土砂攔
截，且濱溪植被豐富

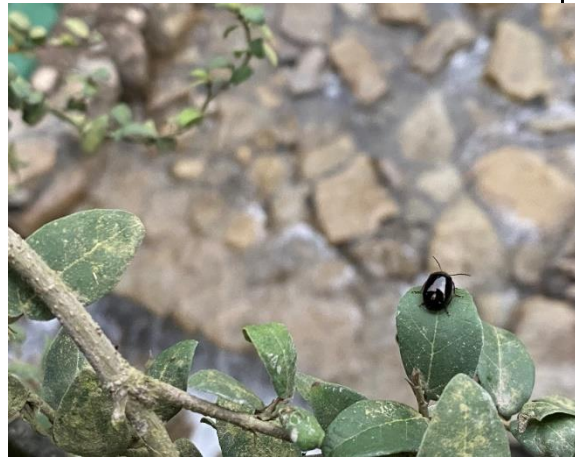
備註	<p>現勘時，有紀錄到少量未知名金花蟲（如圖 4-5），該物種棲息於濱溪植物帶及邊溝等棲地環境，與螢火蟲等鞘翅目昆蟲有部分棲地重疊。該工程施作區域，待濱溪植被恢復後，且生態廊道串聯，可使其恢復原有生態樣貌。</p>

圖4-5 金花蟲
