水庫集水區保育治理工程生態檢核表 主表(1/2)

_				1										
		109 年度臺北水源特定區 1 號集水區 治理工程	設計單位	艾思工程技術顧問有限	.公司									
	工程期程	109年4月15日至9月11日	監造廠商	艾思工程技術顧問有限	.公司									
	治理機關	經濟部水利署 臺北水源特定區管理局	營造廠商	永豐盛營造工程有限公 永榮營造工程有限公司										
工程基本資料	基地位置 地點:新北市坪林區、石碇區 集水區:北勢溪水系: 段: 1. 北宜路六段塗潭巷 6 號附近 2. 北宜路六段塗潭巷 22 號附近 3. 水底寮巷 26 號附近 4. 粗窟里仁里坂自行車道下方護岸 5. 上德里樹梅嶺工區 6. 大林橋旁工區 7. 慶林宮牌樓下方土地廟旁 8. 水德里磨壁潭 2 號旁 9. 新昇二號橋附近 10. 闊瀬一號橋附近 11. 坪林區漁光里坪雙路三段 15.5K													
			工程因豪大雨致使該邊坡崩塌土質流失,為保護北勢溪上游河道防止山坡地 上石沖刷,保護水源特定區之水源、水質、水量之潔淨與安全及維護居民生命 才產之安全,特辦理此工程。											
	工程類型	□自然復育、■坡地整治、■溪流整治、	□清淤疏通、	■結構物改善、□其他										
	工程內容	乾砌石護岸、鋼軌排樁護岸、鋼軌樁節制壩、混凝土塊石護岸、固床工 ————————————————————————————————————												
	預期效益	■保全對象(複選): ■民眾(■社區□學校□ ▼交通(□橋梁■道路□) □其他:			園_)									
核	起訖時間	民國 109 年月日至民國 109 年	月日											
定階	生態評估	進行之項目:■現況概述、■生態影響	響、■保育業	十 策	附表 P-01									
段	213-112	未作項目補充說明:無												
	起訖時間	民國 109 年月日至民國 109 年	月日		R/1 =									
⊥n	團隊組成	■是 □否有生態專業人員進行生態評	析		附表 D-01

水庫集水區保育治理工程生態檢核表 規劃設計階段附表

附表 D-03 工程方案之生態評估分析

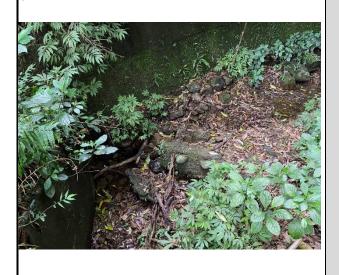
【工區 1-3 水底寮巷 26 號附近】

本工區工程預計修復野溪旁的既有擋 土牆,初步評估該野溪為常流水如下圖,現 勘當天未發現水域生物,如魚類、水棲昆蟲 等。但有發現白痣珈蟌等偏好溪溝的半水生 物。評估施工時,建議施工便道開設或料件 堆置,避免擾動原有自然棲地,降低生態影 響性。裸露地已長滿草本植物,約50%坡地 面積有木本植物生長。原保留樹木生長狀況 良好。

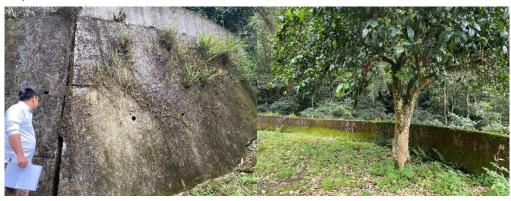
【工區 1-3 水底寮巷 26 號附近】

從野溪治理工程生態追蹤評估來看,因屬於天然溪溝,其水量較小及水域型態多樣性較少,僅「流速水深組合」、「湍瀨出現頻率」偏低,早期順流右岸雖有人工構造物設施,現今已趨於自然化,但有順流右岸橫向連結性較差的情況,目前評分為「124分」,如下表。評估施工時,建議施工便道開設或料件堆置,避免擾動原有自然棲地,降低生態影響性。

(迴避)工程施作應保留前方喬木等水土保持植株,並於現場標示。

(縮小)工程施作應避免干擾施工必要範圍以外的邊坡植被帶。

(減輕)工程範圍應設置導、排水設施,避免工程廢水嚴重影響當地水質及土壤,造成非必要之點源汙染。

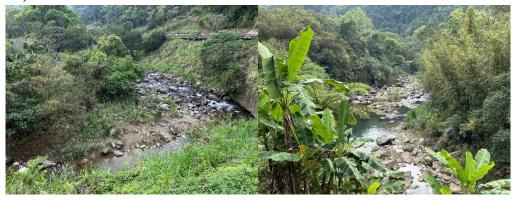
【工區 1-4 粗窟里仁里坂自行車道下方護岸】

從野溪治理工程生態追蹤評估來看,因屬於天然野溪,其水量豐富及水域型態多樣性較高,順流右岸有天然濱溪植被帶,目前評分為「175分」,如下表。評估施工時,若採近自然工法(如乾砌石護岸、石梁工等)、上游溪水不經工區導入下游而產生汙染,且施工便道開設避免全斷面走在河床,採單側進出,以及保留右岸天然濱溪植被帶、巨石和樹木等,降低對該工區的生態衝擊,可視為良好典範。

(迴避)以保留自然棲地、天然濱溪帶、巨石、周遭喬木等水土保持植株,並維持溪流特性。

(縮小) 護岸工程施作範圍應限制於 1.5m 以內,設置之施工便道採單側河道行進,勿擴及全橫斷面,應避免干擾施工必要範圍以外的濱溪植被帶。

(減輕)確實設置排擋水措施,或使用半施工法,使水流不行經施工擾動中的範圍,以維護水質。

(減輕)土方回填區,需與生態人員會勘,避免原有兩棲爬蟲類重要棲地遭受掩埋。

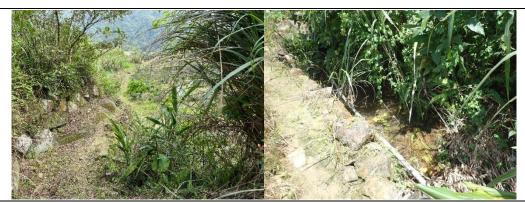
【工區 1-5 上德里樹梅嶺工區】

從野溪治理工程生態追蹤評估來看,因屬於天然溪溝,非「常流水」,其流速水深組合較為單一,且水域型態多樣性較低,目前評分為「134分」,如下表。(註:導流溝工程採野溪治理工程生態追蹤評估指標,為權宜做法)

(迴避)限制僅於於順向左側堤岸施工,以保留自然棲地、巨礫,避免擾動原有邊溝底質。

(縮小)護岸工程施作範圍應限制於 1.5m 以內,並避免干擾施工必要範圍以外的濱溪植被帶。

(減輕)確實設置排擋水措施,使水流不行經施工擾動中的範圍,以維護水質。

(減輕)封牆設計,應避免動物通道阻隔。

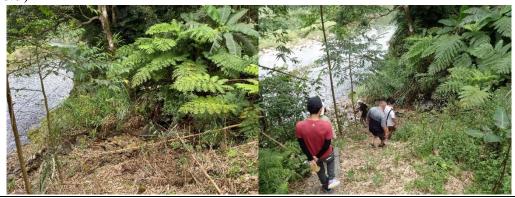
【工區 1-7 慶林宮牌樓下方土地廟旁】

由於該工區在 6 月 5 日會勘時,在地關注團體有提到該處沒有明確保全對象, 且自然崩落尚屬於正常,其施工必要性有再評估。另根據「107 年臺北水源特定區生 態檢核計畫」(觀察家生態顧問有限公司,2018),該處核定為暫緩之工區。

若進行施工,其施工便道開設及施作,有影響野溪旁的濱溪植被帶,就野溪治理工程生態追蹤評估來看,因屬於天然野溪,目前評分為「159分」,如下表。

(迴避)工程施作應保留前方喬木等水土保持植株,並於現場標示。

(縮小)工程施作應避免干擾施工必要範圍以外的邊坡植被帶。

(減輕)工程範圍應設置導、排水設施,避免工程廢水嚴重影響當地水質及土壤,造成非必要之點源汙染。

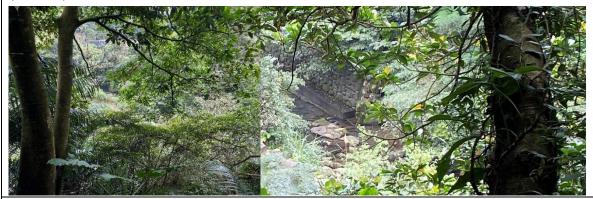
【工區 1-9 新昇二號橋附近】

就野溪治理工程生態追蹤評估來看,因屬於天然野溪,施工前評分為「169分」, 如下表。

(迴避)以保留自然棲地、天然濱溪帶、巨石、周遭喬木等水土保持植株,並維持溪流特性。

(縮小) 護岸工程施作範圍應限制於 1.5m 以內,設置之施工便道採單側河道行進,勿擴及全橫斷面,應避免干擾施工必要範圍以外的濱溪植被帶。

(減輕)確實設置排擋水措施,或使用半施工法,使水流不行經施工擾動中的範圍,以維護水質。

(減輕)土方回填區,需與生態人員會勘,避免原有兩棲爬蟲類重要棲地遭受掩埋。

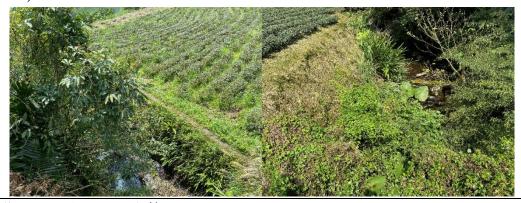
【工區 1-10 闊瀨一號橋附近】

若進行施工,其施工便道開設及施作,會影響野溪旁的濱溪植被帶。因此,建議施工便道避免擴大,且施工中比照「新昇二號橋附近工區」,避免產生混泥水,排入野溪中,降低生態衝擊。同時,標定周遭大樹、溪床巨石及岩盤,維持原有自然棲地狀況。就野溪治理工程生態追蹤評估來看,因屬於天然野溪,施工前評分為「178分」,如下表。

(迴避)以保留自然棲地、天然濱溪帶、巨石、周遭喬木、蕨類等水土保持植株,並維持溪流特性。

(縮小) 護岸工程施作範圍應限制於 1.5m 以內,設置之施工便道採單側河道行進,勿擴及全橫斷面,應避免干擾施工必要範圍以外的濱溪植被帶。

(減輕)確實設置排擋水措施,或使用半施工法,使水流不行經施工擾動中的範圍,以維護水質。

(減輕)土方回填區,需與生態人員會勘,避免原有兩棲爬蟲類重要棲地遭受掩埋。

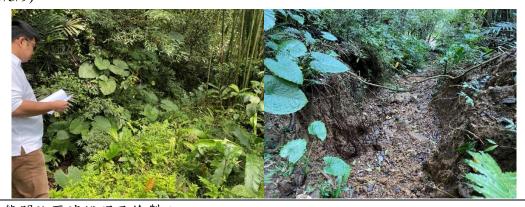
【工區 1-11 坪林區漁光里坪雙路三段 15.5K】

若進行施工,其施工便道開設及施作,有影響溪溝旁的濱溪植被帶,就野溪治理工程生態追蹤評估來看,因屬於天然溪溝,若無降雨或枯水期,則無水量,目前評分為「105分」,如下表。據民戶表示,連續降雨超過20mm/小時,該處即水流湍急。

(迴避)限制僅於於順向左側堤岸施工,以保留自然棲地、巨礫,避免擾動原有邊溝底質。

(縮小)護岸工程施作範圍應限制於 1.5m 以內,並避免干擾施工必要範圍以外的邊溝植被帶。

(減輕)確實設置排擋水措施,使水流不行經施工擾動中的範圍,以維護水質。

(減輕)封牆設計,應避免動物通道阻隔。

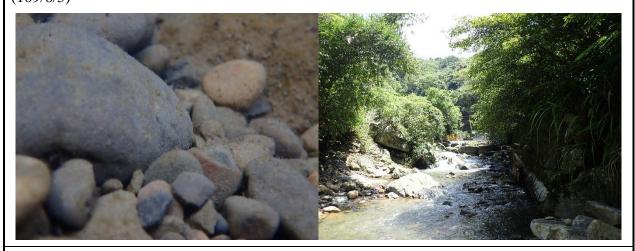
工程名稱	工區 1-9 新昇二號橋附近	占主口扣	R国 100 年 6 日 10 日
(編號)		填表日期	民國 109 年 6 月 10 日

若進行施工,其施工便道開設及施作,有影響野溪旁的濱溪植被帶,於6月5日辦理在地關注團體會勘時,關注其施工便道無擴大,且沒有產生大量混泥水,排入野溪中,降低生態衝擊,就野溪治理工程生態追蹤評估來看,因屬於天然野溪,施工前評分為「169分」,施工中為「166分」,如下表。其差異不大,待施工後,施工便道復舊。
