白河水庫繞庫防淤工程

施工階段 生態檢核成果報告

主辦機關：經濟部水利署南區水資源局

執行單位：艾奕康顧問股份有限公司

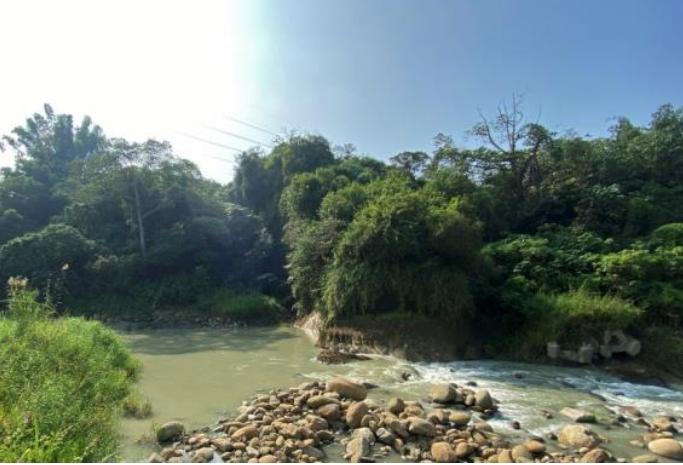
坡地植生評估樣區

在坡地植生棲地評估方面，得分為 13 分，植生狀況屬於次理想，有發展良好次生林之潛力。周邊環境為溪流匯集處，溪流兩岸坡地次生林優勢物種為先驅樹種山黃麻，代表次生林尚處演替初中期的階段，如遇大雨犯洪期間雨水流入加劇，流速加快可能導致土石滑落，可能具有崩塌潛勢，坡地植生樣區位置詳見圖 3-3-2 所示。

現地環境描述	植生現況 1. 本案為溪流匯集處，水流豐沛。溪流兩岸坡地以山黃麻為主要優勢樹種，如遇大雨犯洪期間，雨水流入加劇，流速加快可能造成土石滑落，具有崩塌潛勢。 2. 溪流兩岸已有多種先驅植物生長良好，植被演替狀況佳。 3. 坡地評估總分 13 分，植生狀況屬次理想，自然拓殖良好，有發展良好次生林之潛力。 最優勢植物： 山黃麻						
		樣站：攔砂潛堰工程上游段 (○:表示與第一次調查同分，+ :表示與第一次調查比較所增加分數，- 表示與第一次調查比較所減少分數)							
		評估因子	說明	107/8	108/11	109/5	109/11	110/5	110/11
水域生態	1. 底棲生物的棲地基質	河床底部以巨石、卵石為主，少見淤積土砂。	18	○	○	○	○	○	○

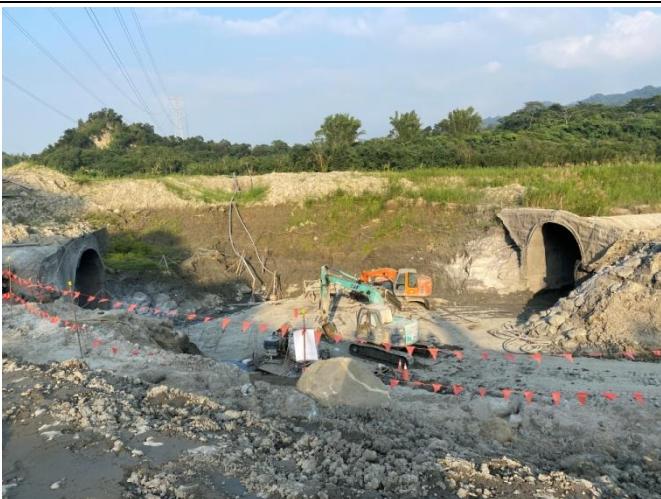
施工範圍環境現況

本團隊於 110 年 11 月進行計畫預定範圍之現地生態調查，本計畫工程包含攔砂潛堰及繞庫排砂路線，其工程預定範圍內棲地環境，主要包括人工建物、溪流環境(白水溪)、農耕地(竹林及果園)及次生林等。人工建物類型包括道路及人工綠帶，道路為鄉道南 98，路寬約 6~7 米，人工綠帶主要位於西拉雅國家風景區處本部遊客中心辦公室周邊，包含草生地及景觀植栽，雖為人工種植，並無明顯的優勢物種，但其恆定性較高，不似農耕地經常翻耕、改變作物種類；溪流環境白水溪河岸兩側高灘地屬於草生灌叢，草生灌叢生長良好，覆蓋度約 60% 以上，物種則以蘆葦、芒等禾草為主；農耕地，主要栽植竹林及果樹，屬於人為干擾區；次生林主要分布於計畫範圍西側，優勢物種組成上層喬木以血桐、野桐、山黃麻、構樹、九芎及苦楝等為主，同時其中亦有鑲嵌早期人為活動留下來的龍眼、荔枝、竹子、蛋黃果、大葉桃花心木及柚木等人為栽培樹種，上述棲地類型中以次生林及白水溪高灘地上的草生灌叢自然度較高、受到人為干擾程度較低。

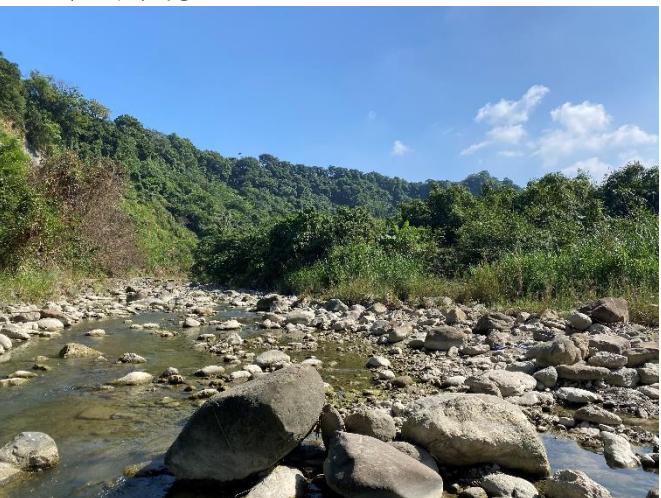
攔砂潛堰工程上游段

攔砂潛堰工程上游段底質以巨石、卵石為主，泥砂沉積物較少，右岸為水泥護岸，水泥護堤北側有茂密植生，並互相連接；而左岸為砌石護岸，南側亦有茂密植生，水域棲地型態主要以淺瀨棲地類型為主，約占 90%，少部分則為淺流及深潭類型，約占 10%，依據河溪棲地指標結果顯示，該河段棲地品質及穩定性較高，且蘊含較多生物多樣性及生態資源；攔砂潛堰工程下游段底質以礫石、泥砂為主，由於水流流速較緩因此底質泥砂沉積較多，並有大面積高灘地形成，右岸為砌石堤岸，植生茂密；左岸為砌石護岸，與現有茂密植生帶連接，植生帶廣，主要以淺流棲地類型為主，依據河溪棲地指標結果顯示，該河段棲地品質及穩定性較低。

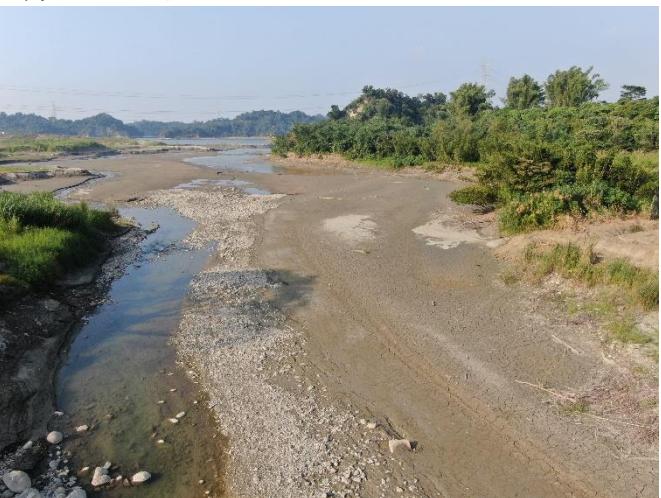
攔砂潛堰工程下游段

5. 河道水流狀態	有 25-75% 的溪床面積露出水面。	8	○	○	○	○	-3
	6. 人為河道變化	過去曾有溪流治理，但並無新近的工程影響。第四、五次調查工程影響目視範圍中 40-80% 的河道。第六次調查工程影響目視範圍中 80% 以上的河道。	12	○	○	-4	-4	-7
	7. 湍瀨出現頻率	有巨石等天然物可激起湍瀨，但湍瀨不連續。	13	○	○	○	○	○
	8. 堤岸穩定度	左岸及右岸有侵蝕現象。	左 6, 右 6	○	○	○	○	○
	9. 河岸植生保護	兩岸 50-90% 的堤岸具原生植被。第五次調查兩岸 50% 以下的堤岸具原生植被	左 3, 右 5	○	○	○	左 - 1, 右 - 3	左 - 1, 右 - 3
	10. 河岸植生帶寬度	兩岸河岸植生帶介於 6-12 公尺，人為活動嚴重影響河道。第四次調查工程影響兩岸河岸植生帶	左 3, 右 4	○	○	左 - 1, 右 - 2	左 - 1, 右 - 2	左 - 1, 右 - 2
	總分		94	94	94	81	77	64
	特殊物種	臺灣石魚賓、臺灣鬚鱸、粗首馬口鱈、革條田中鰐鱉、假鋸齒米蝦等臺灣特有種						
	現地環境描述	底質以礫石、泥砂為主，由於水流流速較緩因此底質泥砂沉積較多，並有大面積高灘地形成，棲地型態以淺流棲地類型為主，依據河溪棲地指標結果顯示，該河段棲地品質及穩定性較低。由於 109 年 11 月河床兩岸開始整地施工並建置施工便道，110 年 5 月~110 年 11 月各項工程陸續開始動工，又因 110 年 11 月進入枯水期，河道水量稀少，使棲地評估因子中「底棲生物的棲地基質」、「沉積物堆積」、「人為河道變化流速水深組合」及「河道水流狀態」等項目分數降低，攔砂潛堰下游河段整體棲地品質下降。						
棲地影像記錄

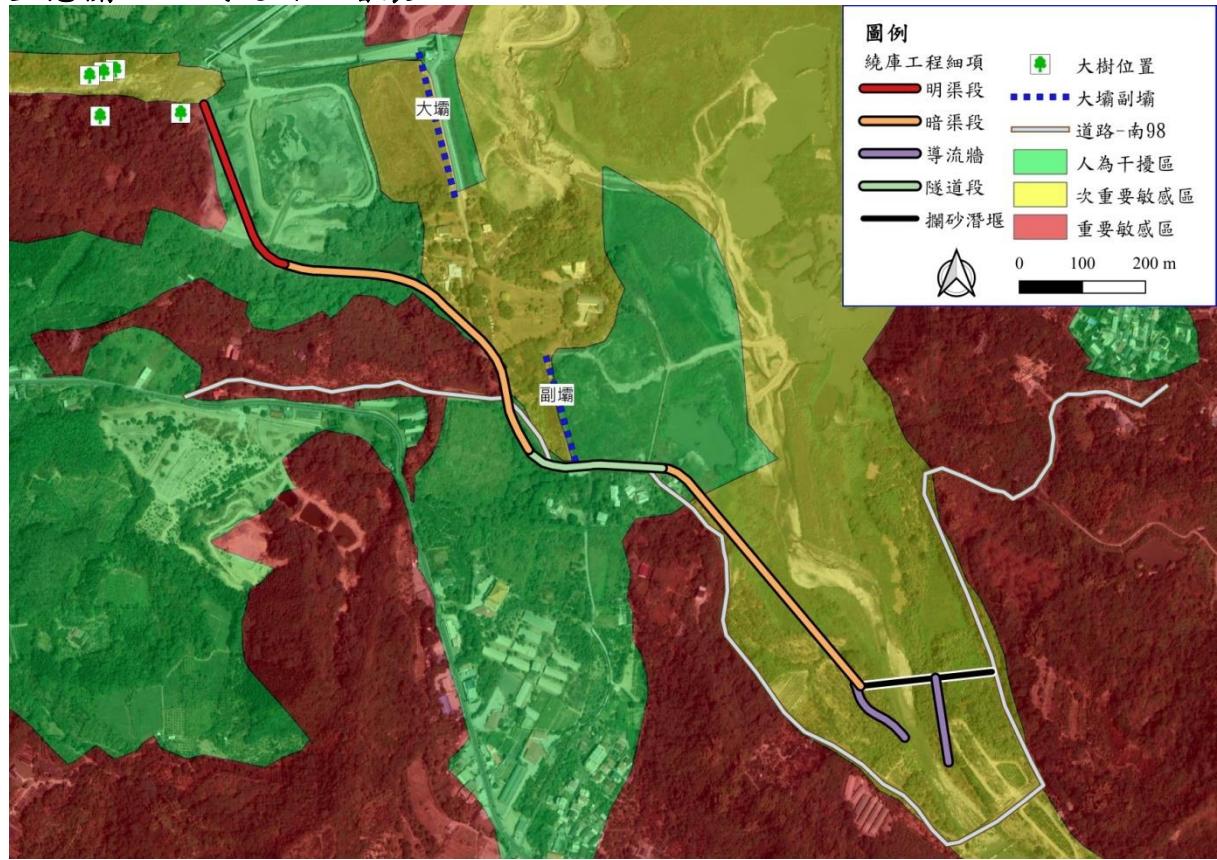
圖 3-3-1 生態敏感區域及保全對象大樹位置圖

生態敏感度較高，屬於生態關注區域；特殊保全對象方面，於水庫大壩西側白水溪流兩岸次生林可記錄到 5 株山黃麻大樹，上述生態關注區域及特殊保全對象位置如圖 3-3-1 所示。

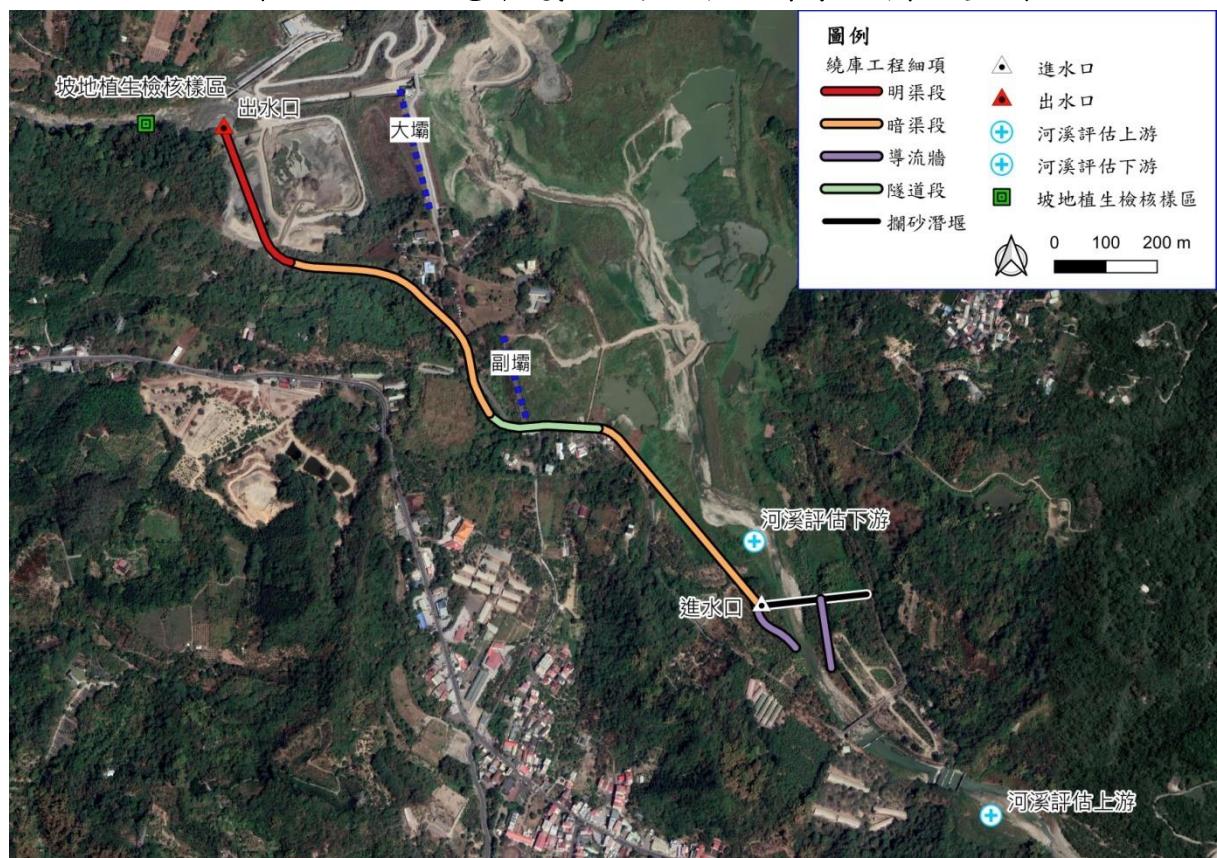
圖 3-3-2 樓地評估調查樣區及樣點設置位置圖

水域生態調查測站設置原則係以是否受到工程潛在影響來劃分，共設置兩處，一處為攔砂潛堰上游約 600 公尺處(以下簡稱攔砂潛堰工程上游段)；另一處為攔砂潛堰下游約 50 公尺處(以下簡稱攔砂潛堰工程下游段)，上述測站位置如圖 3-3-2 所示。

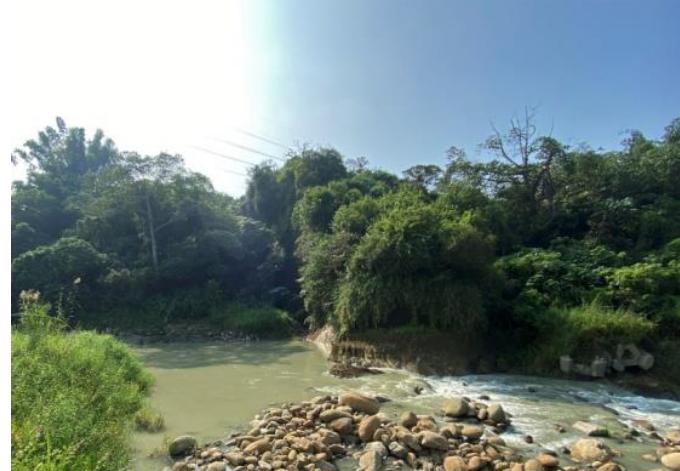
次生林棲地環境

綜合上述，本區次生林是許多保育類動物的主要活動棲息環境，草生灌叢屬於溪流兩岸之濱溪帶，濱溪帶之植被具有特殊的生態功能，具體而言可以減少地表逕流以及避免土砂直接流入溪流，亦為斑文鳥、鷦鷯類等鳥類主要活動覓食區域，故本區次生林以及濱溪帶草生灌叢之

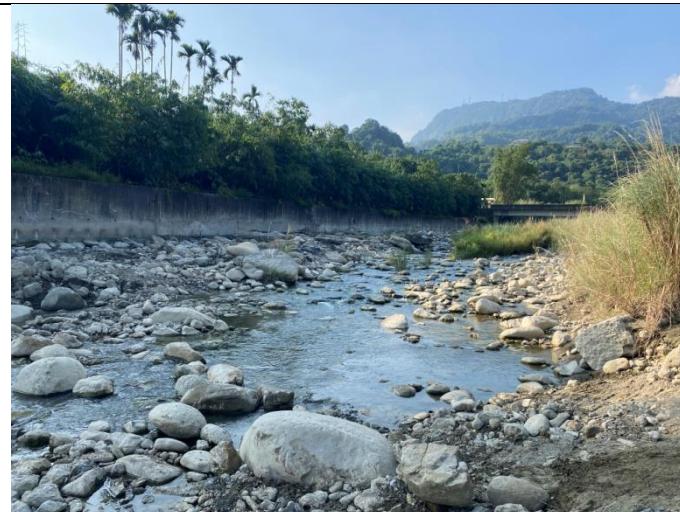
特殊保全對象方面，溪流棲地類型多樣化(例如深潭、淺瀨、淺流、急流)對於水域生物不管在覓食、棲息、休息及繁衍生殖等方面，具有相當重要功能性，而欲營造或造就不同流溪棲地類型，除了流量及流速之外，在自然野外中的大石塊或巨石等即扮演著相當重要角色，例如石縫間可讓水域生物躲藏或休息；大小不同石塊間使水流流速及水深有所差異，形成淺瀨或淺流棲地型態，為水棲昆蟲主要活動場域，亦即為魚類或其他水域生物主要活動覓食區域，因此在特殊保全對象建議可保留白水溪中自然大石塊，以維護棲地環境自然性。

大小不同石塊間使水流流速及水深有所差異，形成淺瀨或淺流棲地型態

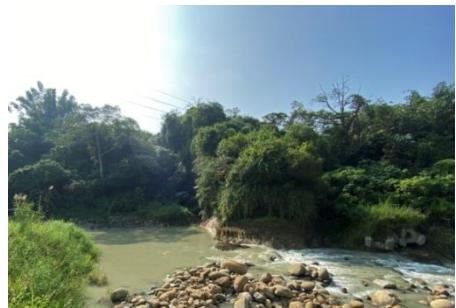
生態保育措施與執行狀況			
項目	生態保育措施	狀況摘要	照片
生態保全對象	兩岸次生林	110 年 11 月調查為施工階段生態檢核調查，次生林棲地內現存大樹生長良好並無發現異常狀況。

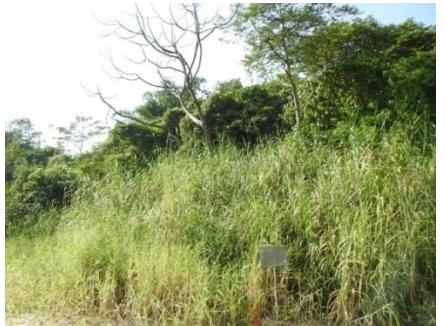
次生林棲地內現存大樹	110 年 11 月調查為施工階段生態檢核調查，次生林棲地內現存大樹生長良好並無發現異常狀況。

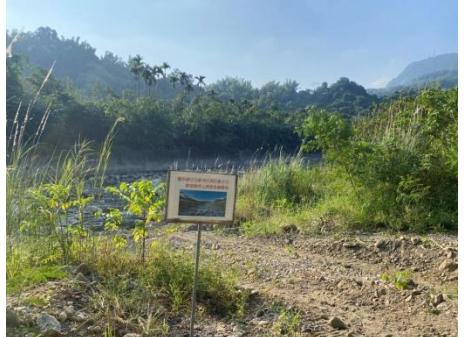
河床底質	110 年 11 月調查為施工階段生態檢核調查，現場以立告示牌，河床底質禁止挖掘破壞，現場無發現異常狀況
