白河水庫繞庫防淤工程

施工階段 生態檢核成果報告

經濟部水利署南區水資源局
中華民國 110 年 5 月

執行單位：艾奕康顧問股份有限公司

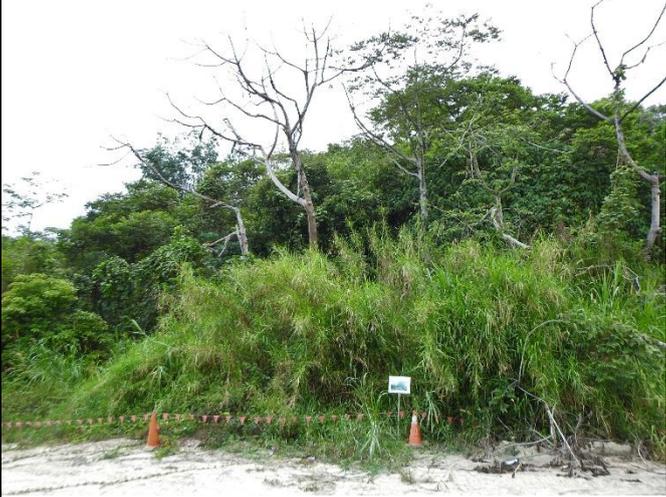
<p>坡地植生評估樣區</p>

特殊物種	無					
		現地環境描述	<p>植生現況</p> <p>1. 本案為溪流匯集處，水流豐沛。溪流兩岸坡地以山黃麻為主要優勢樹種，如遇大雨犯洪期間，雨水流入加劇，流速加快可能造成土石滑落，具有崩塌潛勢。</p> <p>2. 溪流兩岸已有多種先驅植物生長良好，植被演替狀況佳。</p> <p>3. 坡地評估總分 13 分，植生狀況屬次理想，自然拓殖良好，有發展良好次生林之潛力。</p> <p>最優勢植物：山黃麻</p>					
		<p>樣站：攔砂潛堰工程上游段 (○:表示與第一次調查同分，+:表示與第一次調查比較所增加分數，-表示與第一次調查比較所減少分數)</p>						
		評估因子	說明	107/8	108/11	109/5	109/11	110/5

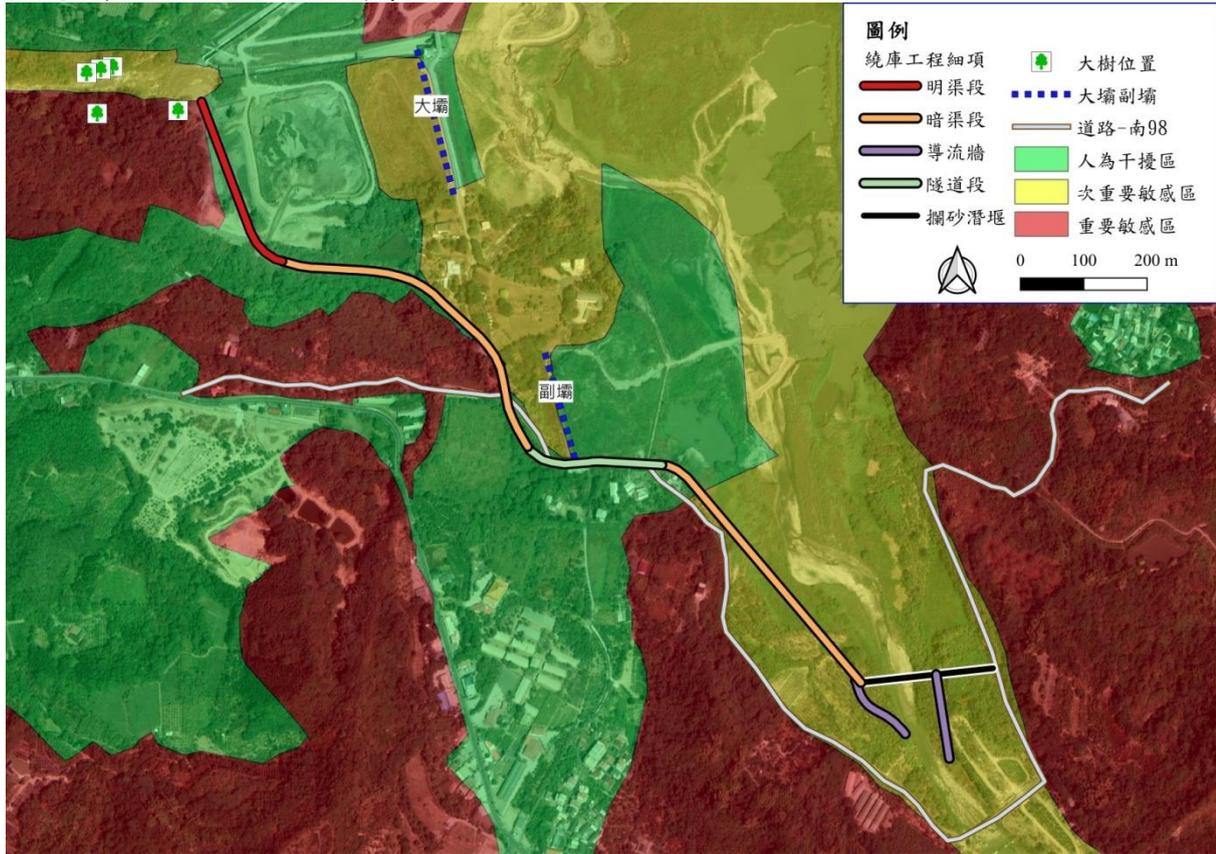
圖 3-3-1 生態敏感區域及保全對象大樹位置圖

入溪流，亦為斑文鳥、鷓鴣類等鳥類主要活動覓食區域，故本區次生林以及濱溪帶草生灌叢之生態敏感度較高，屬於生態關注區域；特殊保全對象方面，於水庫大壩西側白水溪流兩岸次生林可記錄到 5 株山黃麻大樹，上述生態關注區域及特殊保全對象位置如圖 3-3-1 所示。

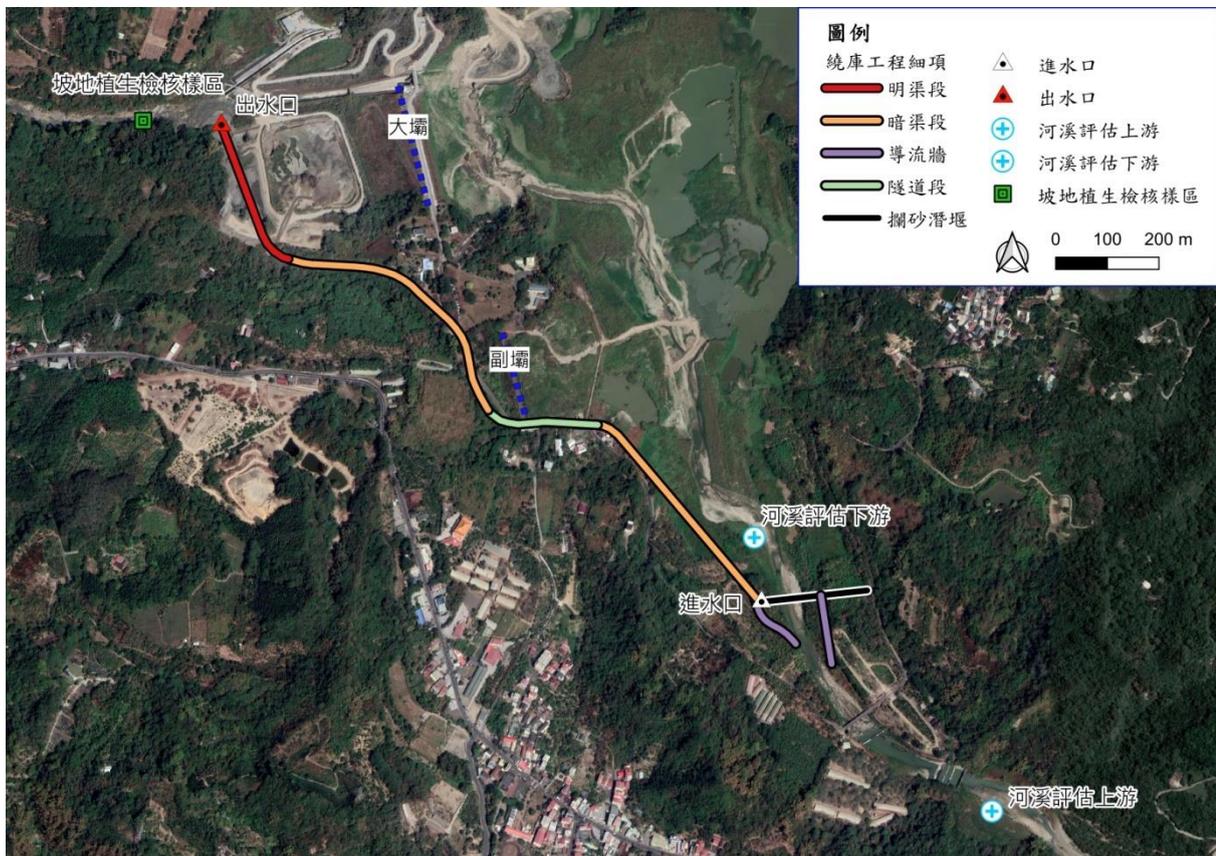
圖 3-3-2 棲地評估調查樣區及樣點設置位置圖

在坡地植生棲地評估方面，得分為 13 分，植生狀況屬於次理想，有發展良好次生林之潛力。周邊環境為溪流匯集處，溪流兩岸坡地次生林優勢物種為先驅樹種山黃麻，代表次生林尚處演替初中期的階段，如遇大雨犯洪期間雨水流入加劇，流速加快可能導致土石滑落，可能具有崩塌潛勢，坡地植生樣區位置詳見圖 3-3-2 所示。

水域生態調查測站設置原則係以是否受到工程潛在影響來劃分，共設置兩處，一處為攔砂潛堰上游約 600 公尺處(以下簡稱攔砂潛堰工程上游段)；另一處為攔砂潛堰下游約 50 公尺處(以下簡稱攔砂潛堰工程下游段)，上述測站位置如圖 3-3-2 所示。

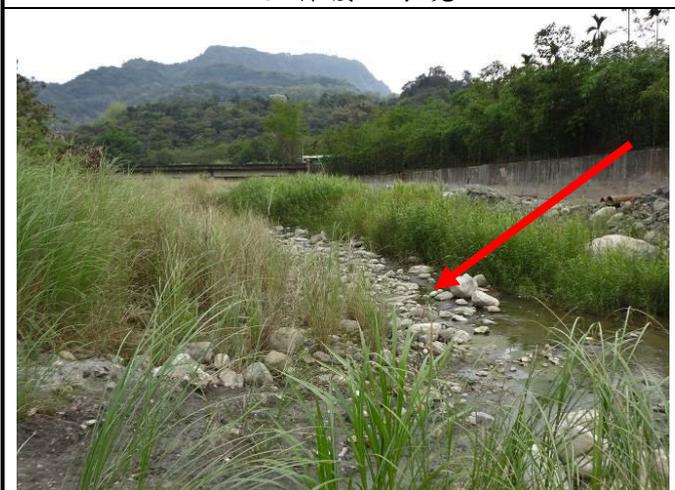
特殊保全對象方面，溪流棲地類型多樣化(例如深潭、淺瀨、淺流、急流)對於水域生物不管在覓食、棲息、休息及繁衍生殖等方面，具有相當重要功能性，而欲營造或造就不同溪流棲地類型，除了流量及流速之外，在自然野外中的大石塊或巨石等即扮演著相當重要角色，例如石縫間可讓水域生物躲藏或休息；大小不同石塊間使水流流速及水深有所差異，形成淺瀨或淺流棲地型態，為水棲昆蟲主要活動場域，亦即為魚類或其他水域生物主要活動覓食區域，因此在特殊保全對象建議可保留白水溪中自然大石塊，以維護棲地環境自然性。

大小不同石塊間使水流流速及水深有所差異，
形成淺瀨或淺流棲地型態

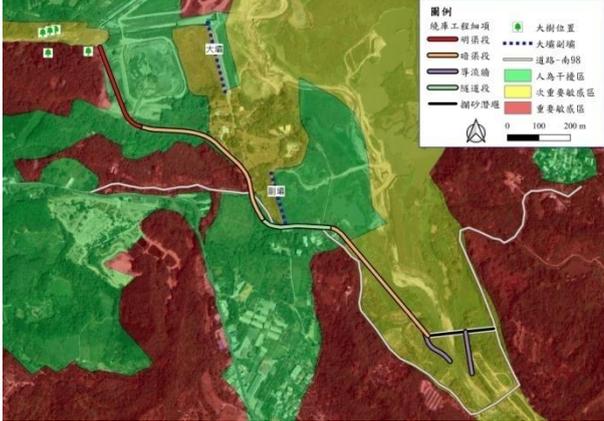
本計畫預定工程路線棲地環境類型及土地利用形態，主要以人為干擾區為主，例如人工建物及農耕地，部分重要敏感區以及次重要敏感區，例如次生林及濱溪帶草生灌叢等鑲嵌其中，本區次生林以及濱溪帶草生灌叢之生態敏感度較高，屬於生態關注區域；特殊保全對象方面，於水庫大壩西側白水溪流兩岸次生林可記錄到5株山黃麻大樹，發現位置如圖所示。	
範圍限制 現地照片 (施工便道及堆置區) (拍攝日期)

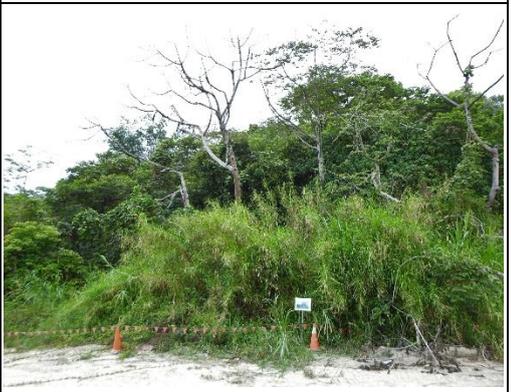
<p>次生林棲地內現存大樹</p>	<p>110年5月調查為施工階段生態檢核調查，次生林棲地內現存大樹生長良好並無發現異常狀況。</p>

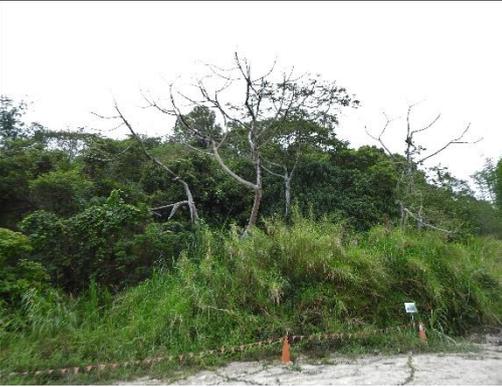
<p>河床底質</p>	<p>110年5月調查為施工階段生態檢核調查，現場以立告示牌，河床底質禁止挖掘破壞，現場無發現異常狀況</p>

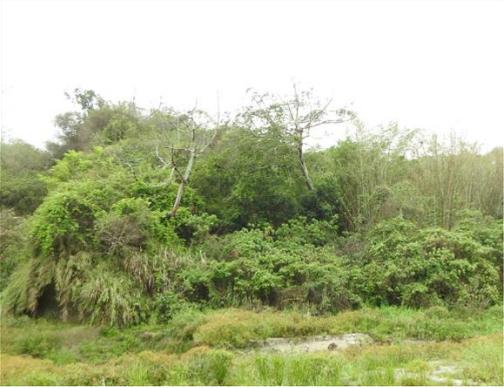
<p>次生林棲地內現存山黃麻大樹生長良好並無發現生態異常狀況</p>
	<p>14. 施工前規劃施工區域，並設立施工圍籬，勿開挖開發預定地外圍天然植被，以維護工區外生物棲息地。</p>

<p>12.工區內及周邊環境不得使用殺蟲劑、除草劑與農藥等化學藥品。</p> <p>13. 位於白水溪南岸 2 株山黃麻大樹設置相關標誌或警戒線，以確保施工單位不會誤傷植株。</p>
