白河水庫繞庫防淤工程

施工階段 生態檢核成果報告

經濟部水利署南區水資源局
中華民國 109 年 11 月

主辦機關：經濟部水利署南區水資源局
執行單位：艾奕康顧問股份有限公司
中華民國 109 年 11 月

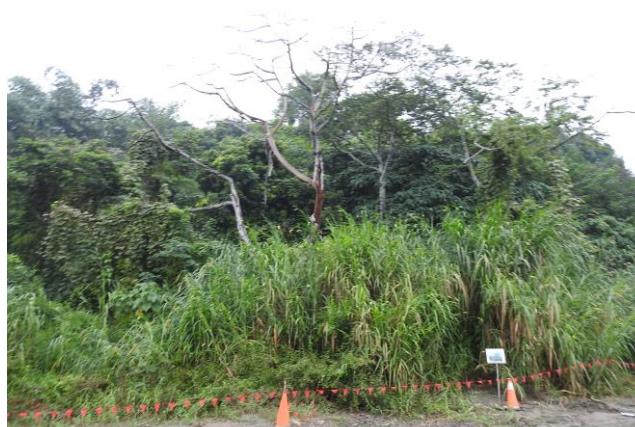
在坡地植生棲地評估方面，得分為 13 分，植生狀況屬於次理想，有發展良好次生林之潛力。周邊環境為溪流匯集處，溪流兩岸坡地次生林優勢物種為先驅樹種山黃麻，代表次生林尚

處演替初中期的階段，如遇大雨犯洪期間雨水流入加劇，流速加快可能導致土石滑落，可能具有崩塌潛勢，坡地植生樣區位置詳見圖 3-3-2 所示。

| 生態評估調查結果說明 | 陸域生態 | 棲地評估 | 環境資料 | | 評估因子 | | | |
|---|---|---|--|---|--|---|--|--|
| | | | 1. 本案為溪流匯集處，水流豐沛。溪流兩岸坡地以山黃麻為主要優勢樹種，如遇大雨犯洪期間，雨水流入加劇，流速加快可能造成土石滑落，具有崩塌潛勢。 2. 溪流兩岸已有多種先驅植物生長良好，植被演替狀況佳。 3. 坡地評估總分 13 分，植生狀況屬次理想，自然拓殖良好，有發展良好次生林之潛力。 | | | | | |

| 棲地影像記錄 | | <p style="text-align: center;">坡地植生評估樣區</p> | | | | | |

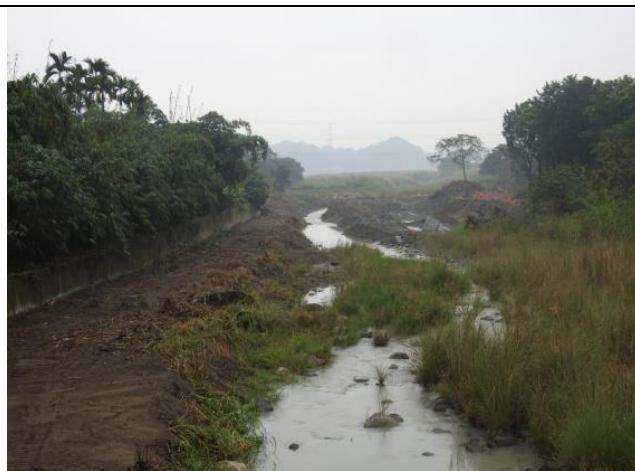
| | | <p style="text-align: center;">施工範圍環境現況</p> | | | | | |

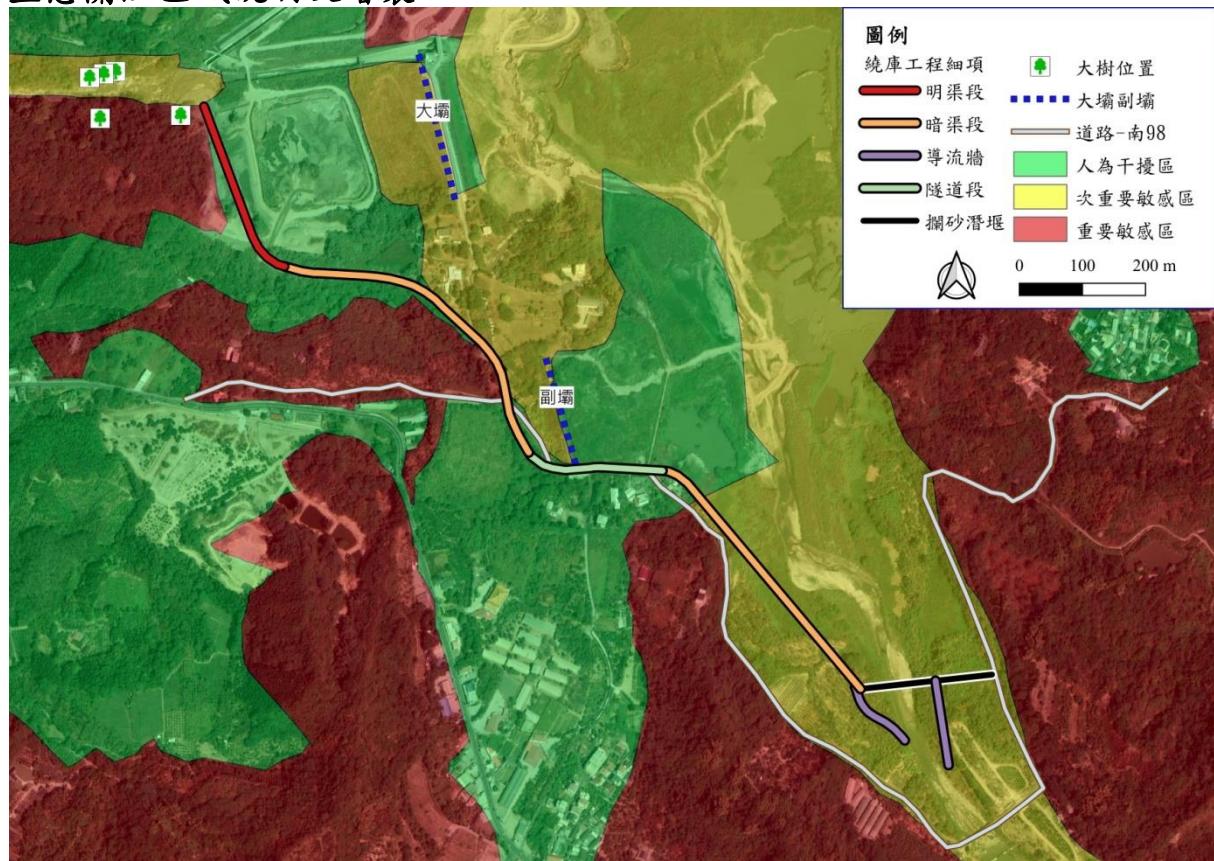
圖 3-3-1 生態敏感區域及保全對象大樹位置圖

綜合上述，本區次生林是許多保育類動物的主要活動棲息環境，草生灌叢屬於溪流兩岸之濱溪帶，濱溪帶之植被具有特殊的生態功能，具體而言可以減少地表逕流以及避免土砂直接流入溪流，亦為斑文鳥、鷦鷯類等鳥類主要活動覓食區域，故本區次生林以及濱溪帶草生灌叢之生態敏感度較高，屬於生態關注區域；特殊保全對象方面，於水庫大壩西側白水溪流兩岸次生林可記錄到 5 株山黃麻大樹，上述生態關注區域及特殊保全對象位置如圖 3-3-1 所示。

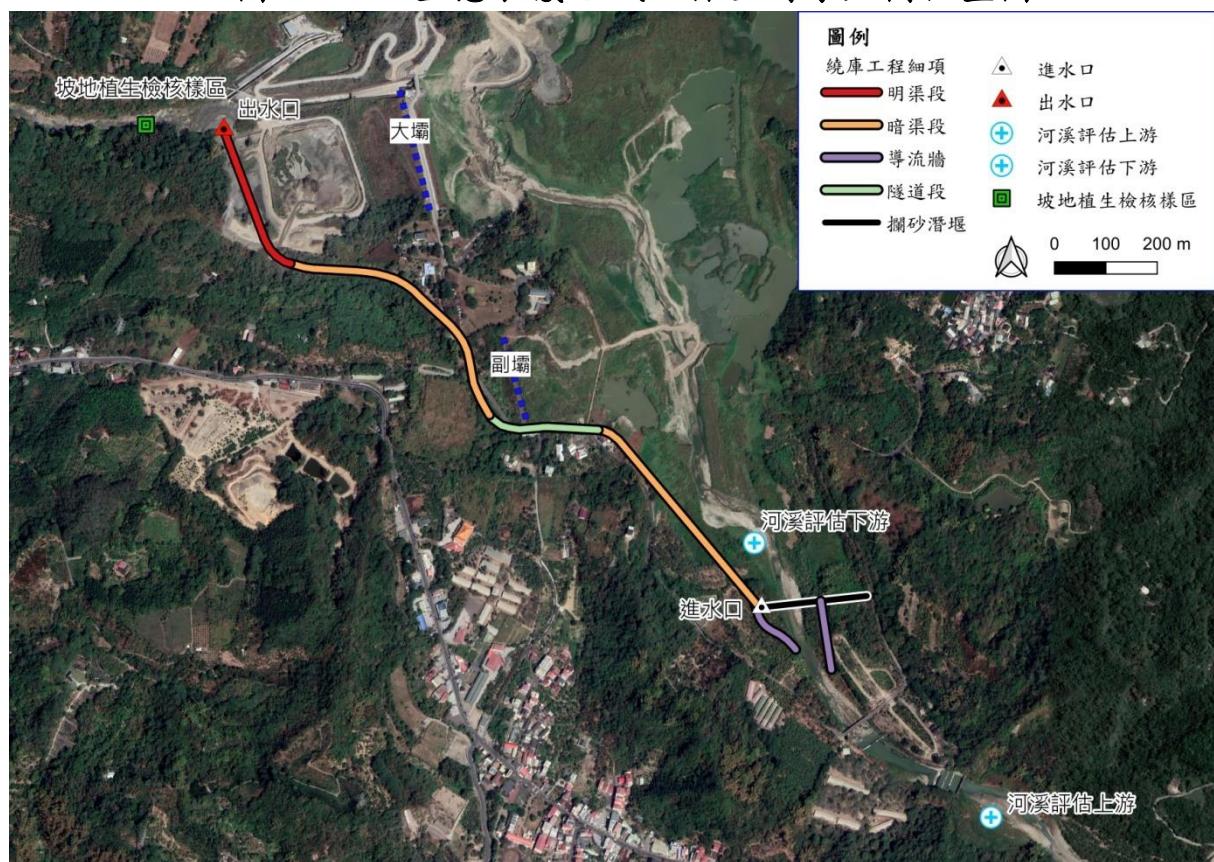
圖 3-3-2 檢地評估調查樣區及樣點設置位置圖

水域生態調查測站設置原則係以是否受到工程潛在影響來劃分，共設置兩處，一處為攔砂潛堰上游約 600 公尺處(以下簡稱攔砂潛堰工程上游段)；另一處為攔砂潛堰下游約 50 公尺處(以下簡稱攔砂潛堰工程下游段)，上述測站位置如圖 3-3-2 所示。

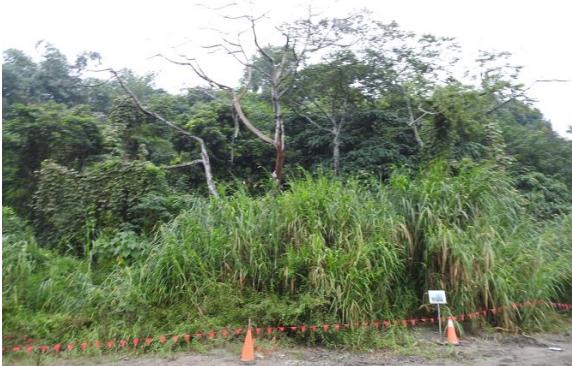
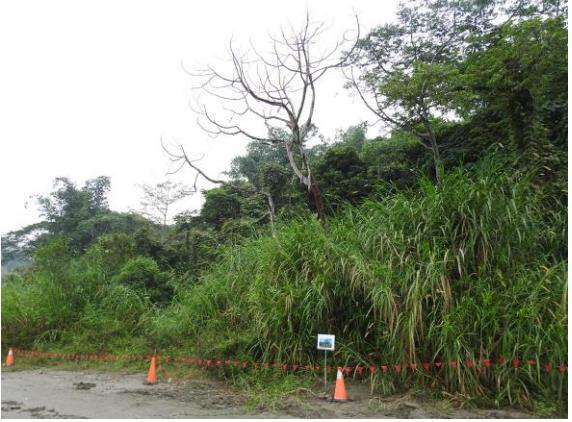
| 次生林棲地環境 | 次生林內大樹 |

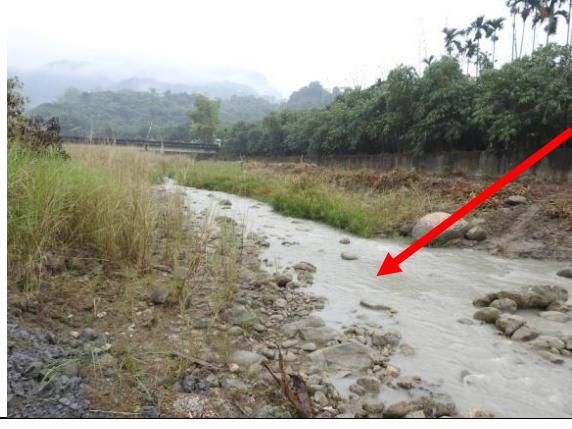
特殊保全對象方面，溪流棲地類型多樣化(例如深潭、淺瀨、淺流、急流)對於水域生物不管在覓食、棲息、休息及繁衍生殖等方面，具有相當重要功能性，而欲營造或造就不同流溪棲地類型，除了流量及流速之外，在自然野外中的大石塊或巨石等即扮演著相當重要角色，例如石縫間可讓水域生物躲藏或休息；大小不同石塊間使水流流速及水深有所差異，形成淺瀨或淺流棲地型態，為水棲昆蟲主要活動場域，亦即為魚類或其他水域生物主要活動覓食區域，因此在特殊保全對象建議可保留白水溪中自然大石塊，以維護棲地環境自然性。

| 大小不同石塊間使水流流速及水深有所差異， 形成淺瀨或淺流棲地型態 | |

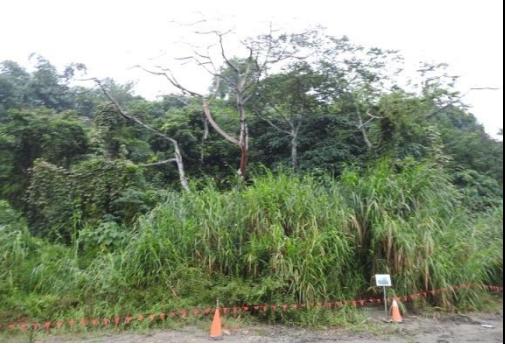
| | 次生林棲地內現存大樹 | 109 年 11 月調查為施工階段生態檢核調查，次生林棲地內現存大樹生長良好並無發現異常狀況。 | |

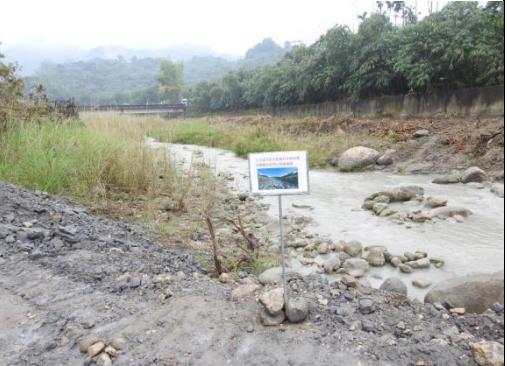
| | 河床底質 | 109 年 11 月調查為施工階段生態檢核調查，現場以立告示牌，河床底質禁止挖掘破壞，現場無發現異常狀況 | |

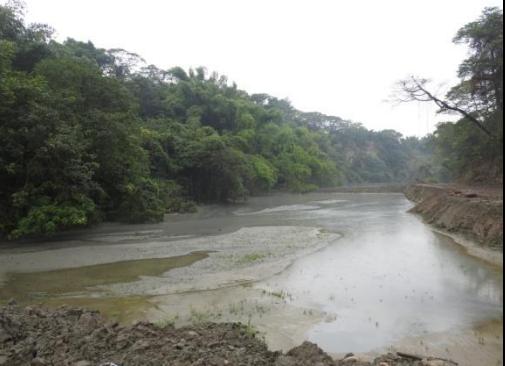
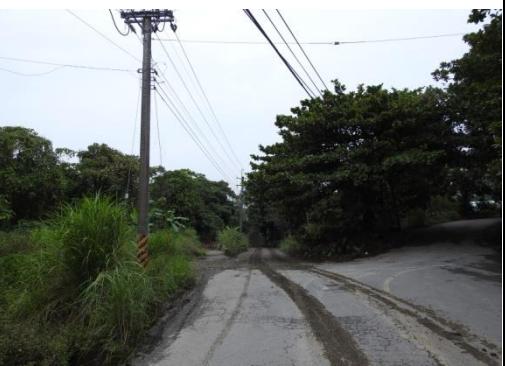
| 生態友善措施 | 1. 保全周圍森林、溪流及天然濱溪帶等棲息環境。 | 生態友善措施已執行 | |
| | 2. 優先使用既有道路作為施工便道，如需新闢便道盡量由既有道路延伸。 | | |

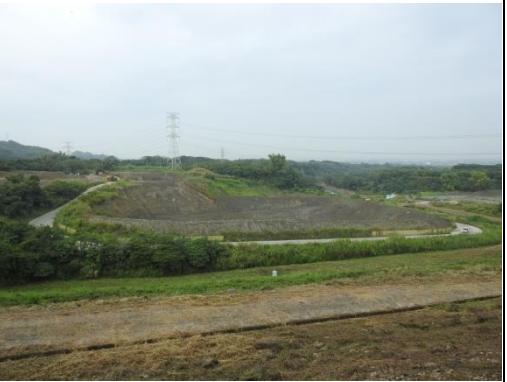
| 生態友善措施 | <p>5. 工區周邊車輛速限每小時 30 公里以下，減少野生動物遭到路殺之可能性。</p> <p>6. 將施工產生之廢棄土方集中於大壩下游之土方暫置場，並予以覆蓋避免塵土飛揚。</p> <p>7. 施工期間產生廢棄物禁止使用土方掩埋或是焚燒處理，應集中處理並帶離施工現場。</p> <p>8. 工區設置沉沙池或適當排擋水，分隔施工區域及水流，並定期檢查排放水濁度及進行改善。</p> <p>9. 施工過程中，應避免河水斷流。</p> <p>10. 河道中之巨石、卵石及礫石，可營造出適合水域生物之棲地環境，應保留河道中原有之巨石、卵石及礫石，以維護原有水域棲地狀態。施工施作之高峰期盡量選在枯水期，以降低對水域生物之影響。</p> <p>11. 在合約中嚴格規範施工人員不得任意捕捉或傷害野生動物。</p> <p>12. 工區內及周邊環境不得使用殺蟲劑、除草劑與農藥等化學藥品。</p> | 生態友善措施已執行 | |

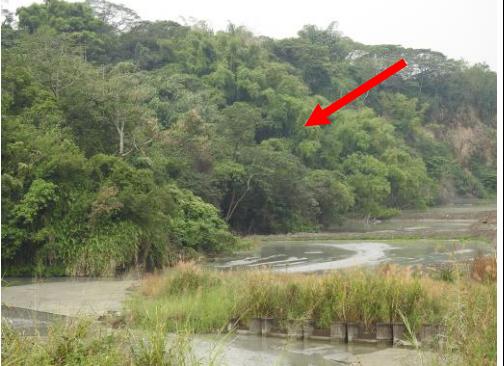
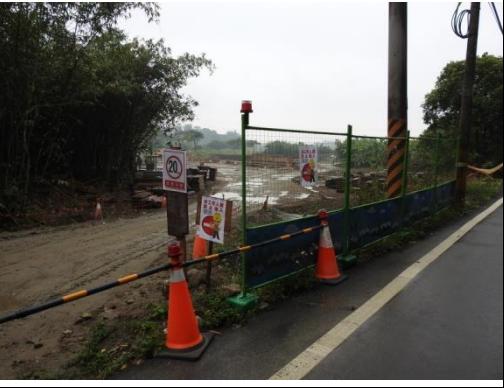
| 生態友善措施 | 13. 位於白水溪南岸 2 株山黃麻大樹設置相關標誌或警戒線，以確保施工單位不會誤傷植株。 | 生態友善措施已執行 | |
| | 14. 施工前規劃施工區域，並設立施工圍籬，勿開挖開發預定地外圍天然植被，以維護工區外生物棲息地。 | | |
