# 白河水庫繞庫防淤工程

## 施工階段 生態檢核成果報告

經濟部水利署南區水資源局  
中華民國 109 年 5 月

執行單位：艾奕康顧問股份有限公司

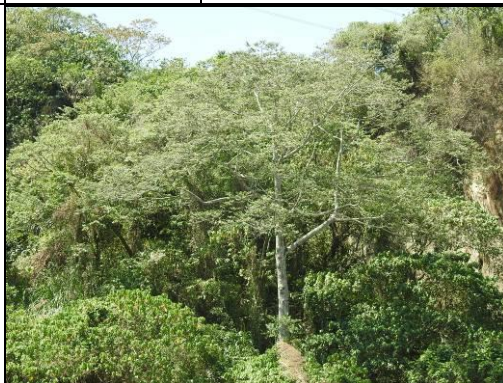
坡地植生評估樣區

在坡地植生棲地評估方面，得分為 13 分，植生狀況屬於次理想，有發展良好次生林之潛力。周邊環境為溪流匯集處，溪流兩岸坡地次生林優勢物種為先驅樹種山黃麻，代表次生林尚處演替初中期的階段，如遇大雨犯洪期間雨水流入加劇，流速加快可能導致土石滑落，可能具有崩塌潛勢，坡地植生樣區位置詳見圖 3-3-2 所示。

快速評估指標總分：13	植生現況：次理想		
特殊物種		無			
現地環境描述		<b>植生現況</b> 1. 本案為溪流匯集處，水流豐沛。溪流兩岸坡地以山黃麻為主要優勢樹種，如遇大雨犯洪期間，雨水流入加劇，流速加快可能造成土石滑落，具有崩塌潛勢。 2. 溪流兩岸已有多種先驅植物生長良好，植被演替狀況佳。 3. 坡地評估總分 13 分，植生狀況屬次理想，自然拓殖良好，有發展良好次生林之潛力。 <b>最優勢植物：山黃麻</b>			
樣站：攔砂潛堰工程上游段 (○:表示與第一次調查同分，+:表示與第一次調查比較所增加分數，-表示與第一次調查比較所減少分數)					
評估因子		說明	107/8	108/11	109/5

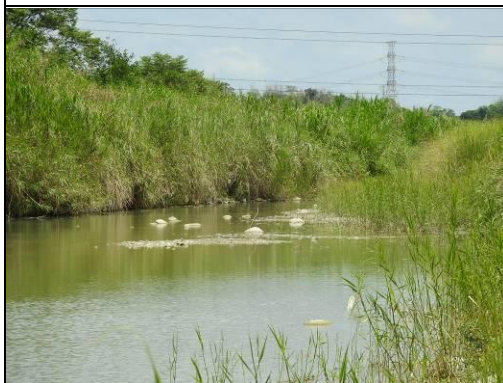
施工範圍環境現況

本團隊於 109 年 5 月進行計畫預定範圍之現地生態調查，本計畫工程包含攔砂潛堰及繞庫排砂路線，其工程預定範圍內棲地環境，主要包括人工建物、溪流環境(白水溪)、農耕地(竹林及果園)及次生林等。人工建物類型包括道路及人工綠帶，道路為鄉道南 98，路寬約 6~7 米，人工綠帶主要位於西拉雅國家風景區處本部遊客中心辦公室周邊，包含草地及景觀植栽，雖為人工種植，並無明顯的優勢物種，但其恆定性較高，不似農耕地經常翻耕、改變作物種類；溪流環境白水溪河岸兩側高灘地屬於草生灌叢，草生灌叢生長良好，覆蓋度約 60% 以上，物種則以蘆葦、芒等禾草為主；農耕地，主要栽植竹林及果樹，屬於人為干擾區；次生林主要分布於計畫範圍西側，優勢物種組成上層喬木以血桐、野桐、山黃麻、構樹、九芎及苦楝等為主，同時其中亦有鑲嵌早期人為活動留下來的龍眼、荔枝、竹子、蛋黃果、大葉桃花心木及柚木等人為栽培樹種，上述棲地類型中以次生林及白水溪高灘地上的草生灌叢自然度較高、受到人為干擾程度較低。

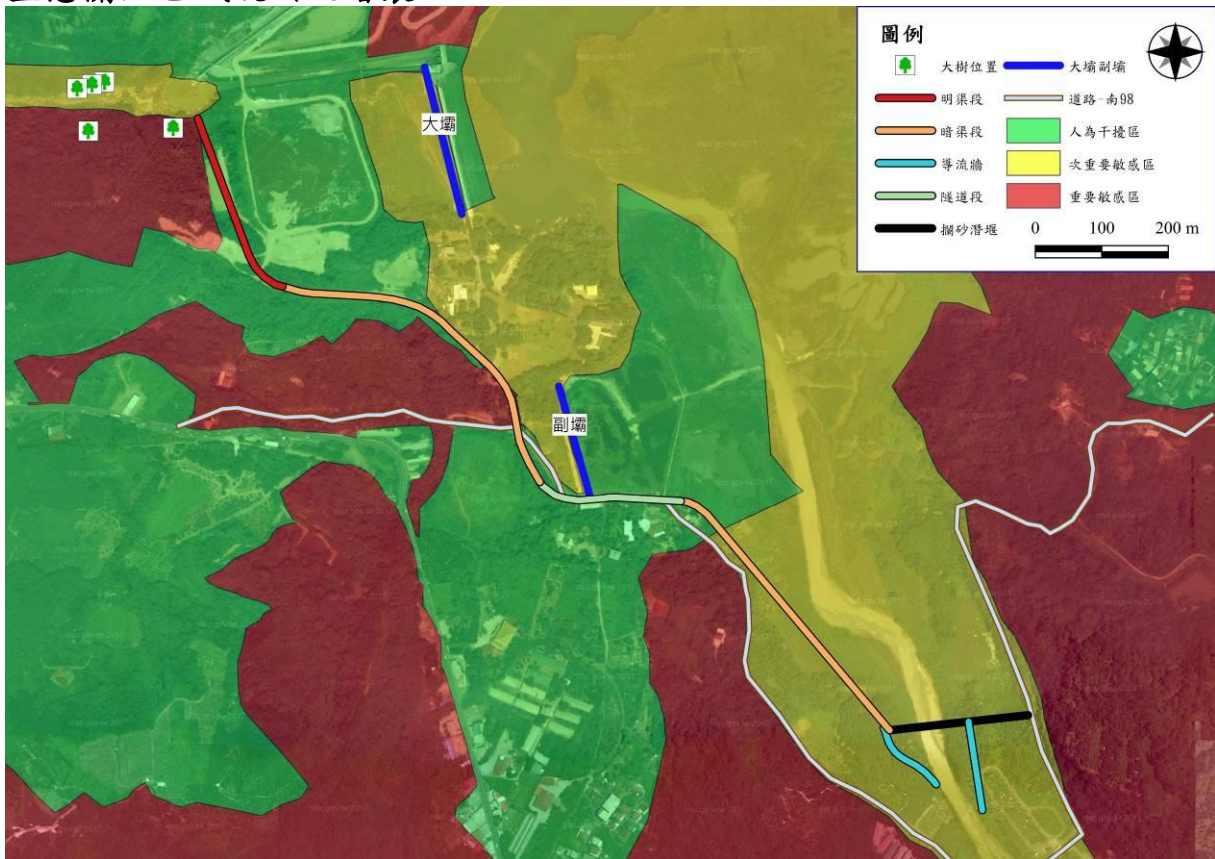
圖 3-3-1 生態敏感區域及保全對象大樹位置圖

入溪流，亦為斑文鳥、鷓鴣類等鳥類主要活動覓食區域，故本區次生林以及濱溪帶草生灌叢之生態敏感度較高，屬於生態關注區域；特殊保全對象方面，於水庫大壩西側白水溪流兩岸次生林可記錄到 5 株山黃麻大樹，上述生態關注區域及特殊保全對象位置如圖 3-3-1 所示。

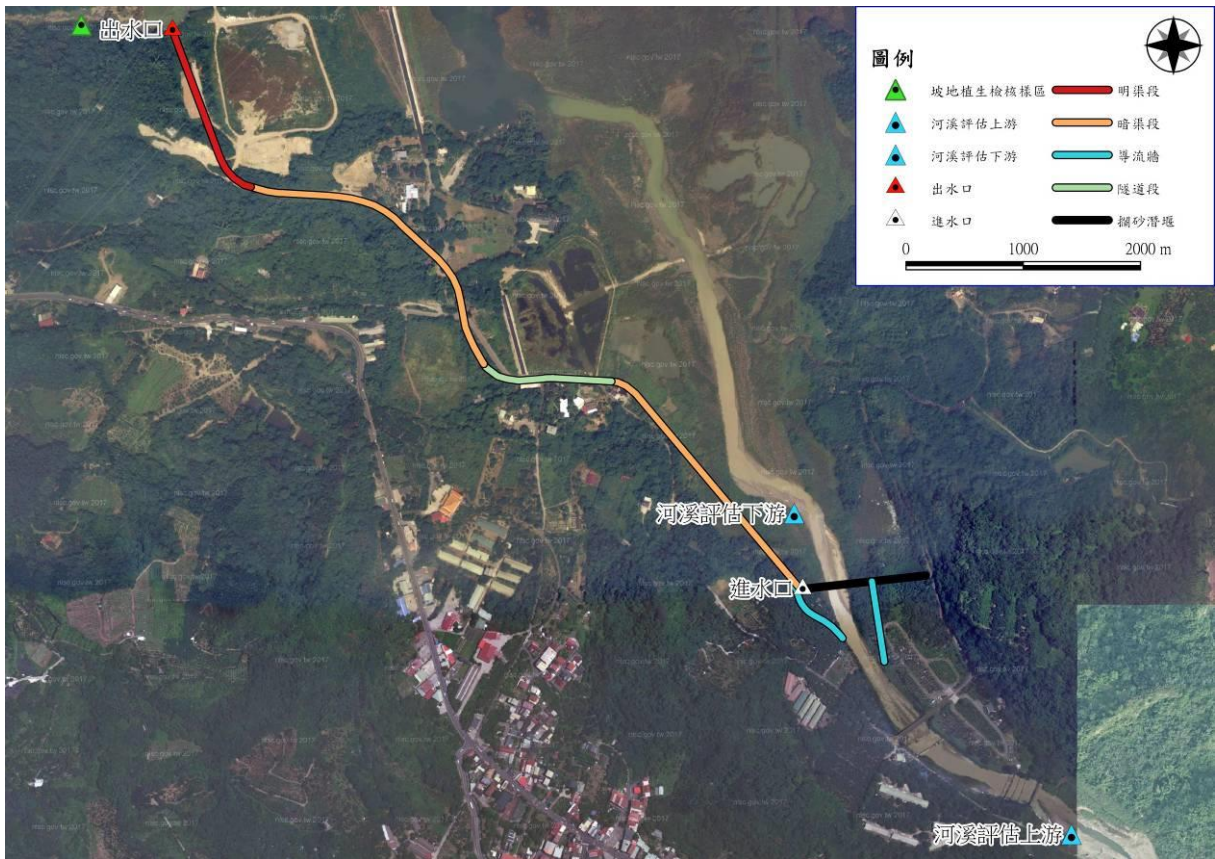
圖 3-3-2 棲地評估調查樣區及樣點設置位置圖

水域生態調查測站設置原則係以是否受到工程潛在影響來劃分，共設置兩處，一處為攔砂潛堰上游約 600 公尺處(以下簡稱攔砂潛堰工程上游段)；另一處為攔砂潛堰下游約 50 公尺處(以下簡稱攔砂潛堰工程下游段)，上述測站位置如圖 3-3-2 所示。

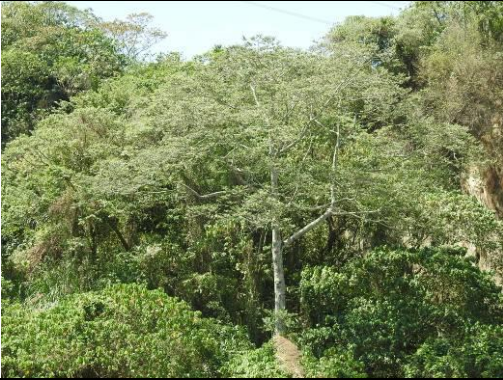
次生林棲地環境

此外，次生林為記錄最多保育類動物的棲地環境，在此活動棲息保育類動物如食蟹獾、鳳頭蒼鷹、大冠鷲、黑鳶、黃嘴角鴉、領角鴉等，其中亦曾記錄食蟹獾族群在次生林中覓食及育雛行為，代表此處次生林應為其主要之棲息環境。

綜合上述，本區次生林是許多保育類動物的主要活動棲息環境，草生灌叢屬於溪流兩岸之濱溪帶，濱溪帶之植被具有特殊的生態功能，具體而言可以減少地表逕流以及避免土砂直接流

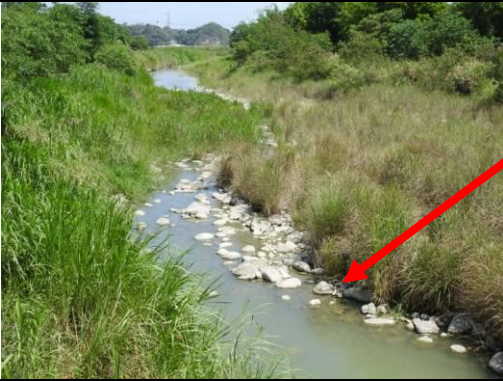
特殊保全對象方面，溪流棲地類型多樣化(例如深潭、淺瀨、淺流、急流)對於水域生物不管在覓食、棲息、休息及繁衍生殖等方面，具有相當重要功能性，而欲營造或造就不同溪流棲地類型，除了流量及流速之外，在自然野外中的大石塊或巨石等即扮演著相當重要角色，例如石縫間可讓水域生物躲藏或休息；大小不同石塊間使水流流速及水深有所差異，形成淺瀨或淺流棲地型態，為水棲昆蟲主要活動場域，亦即為魚類或其他水域生物主要活動覓食區域，因此在特殊保全對象建議可保留白水溪中自然大石塊，以維護棲地環境自然性。

大小不同石塊間使水流流速及水深有所差異，  
形成淺瀨或淺流棲地型態

<p>5.工區周邊車輛速限每小時 30 公里以下，減少野生動物遭到路殺之可能性。</p>	
<p>6.將施工產生之廢土方主體集中於大壩下游之土方暫置場，並予以覆蓋避免塵土飛揚。</p>	 
<p>7.施工期間產生廢棄物禁止使用土方掩埋或是焚燒處理，應集中處理並帶離施工現場。</p>	
<p>8.工區設置沉沙池或適當排擋水，分隔施工區域及水流，並定期檢查排放水濁度及進行改善。</p>	 
<p>9.施工過程中，土方堆置應避免河水斷流，維持河道維持經常流水狀態。</p>	 
<p>10.原有河道多巨石、卵石及礫石，為水域生物良好棲地環境，應保留河道內粒徑大於 20 以上之礫石，維護原有水域棲地狀態。施工施作之高峰期盡量選在枯水期，以降低對水域生物之影響。</p>

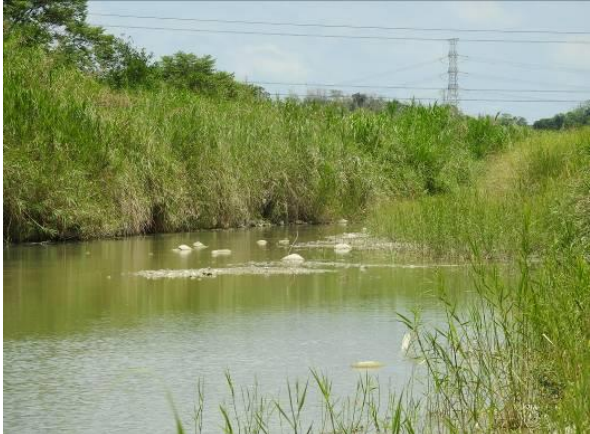
109年5月施工預定範圍現地照片，目前尚未施工	
生態保育措施與執行狀況			
項目	生態保育措施	狀況摘要	照片
生態保全對象	兩岸次生林	109年5月調查為施工階段生態檢核調查，次生林棲地內現存大樹生長良好並無發現生態異常狀況。

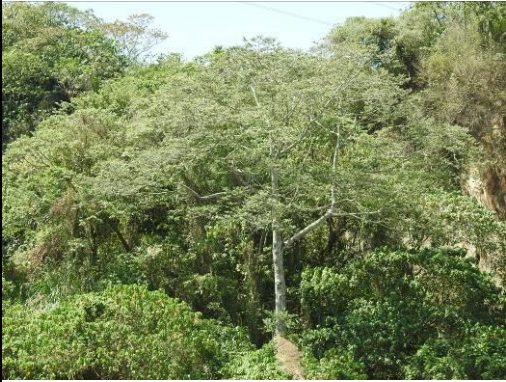
<p>次生林棲地內現存大樹</p>	<p>109年5月調查為施工階段生態檢核調查，次生林棲地內現存大樹生長良好並無發現生態異常狀況。</p>	 
	<p>河床底質</p>	<p>109年5月調查為施工前生態檢核調查，並無發現生態異常狀況。</p>	 
<p>生態友善措施</p>	<ol style="list-style-type: none"> <li>1.保全周圍森林、溪流及天然濱溪帶等棲息環境。</li> <li>2.優先使用既有道路作為施工便道，如需新闢便道盡量由既有道路延伸。</li> <li>3.工程施作完畢後，於施工產生之裸地進行植生復育，選用當地原生物種栽培，加快棲地恢復。</li> <li>4.工程施作避開早上8點前，下午5點後夜行性野生動物活動旺盛之期間。</li> </ol>	<p>目前為施工階段生態檢核工作，本次調查期間尚未進場施工，生態友善措施尚待施工期間執行。</p>

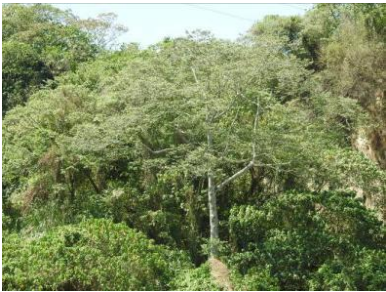
<p>已於 109.05.07 會同施工廠商勘查保護對象位置</p>
<p>施工復原情形</p>	<p><input type="checkbox"/> 施工便道與堆置區環境復原</p> <p><input type="checkbox"/> 植生回復</p> <p><input type="checkbox"/> 垃圾清除</p> <p><input type="checkbox"/> 其他_____</p>		
<p>其他</p>

<p>11. 在合約中嚴格規範施工人員不得任意捕捉或傷害野生動物。</p> <p>12. 工區內及周邊環境不得使用殺蟲劑、除草劑與農藥等化學藥品。</p> <p>13. 位於白水溪南岸 2 株山黃麻大樹設置相關標誌或警戒線，以確保施工單位不會誤傷植株。</p> <p>14. 施工前規劃施工區域，並設立施工圍籬，勿開挖開發預定地外圍天然植被，以維護工區外生物棲息地。</p>
