白河水庫陸挖清淤工程

施工階段 生態檢核成果報告

經濟部水利署南區水資源局
中華民國 109 年 5 月

主辦機關：經濟部水利署南區水資源局
執行單位：民享環境生態調查有限公司
中華民國 109 年 5 月

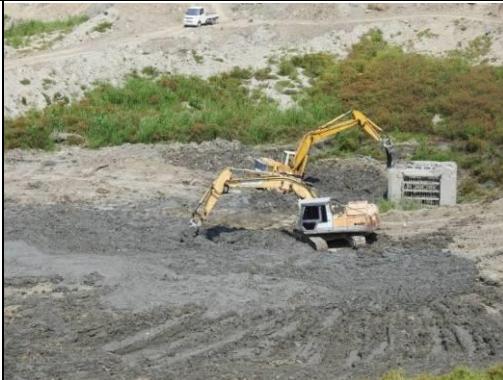
白河水庫庫區環境現況，5月為枯水期，清淤工程進行中。

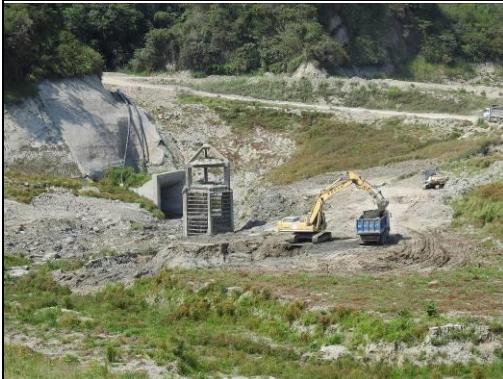
白河水庫庫區環境現況，5月為枯水期，清淤工程進行中。

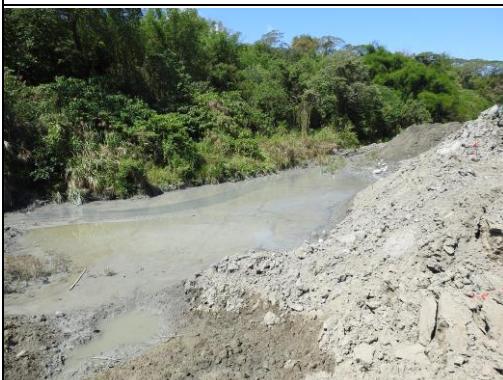
白水溪(土方暫置場下游)無記錄任何魚類，在蝦蟹螺貝類方面則記錄到粗糙沼蝦、日本沼蝦，無任何特有種及保育類，而在水棲昆蟲方面，記錄到 3 科，而利用水棲昆蟲調查結果計算水質指標科級生物指數評斷水質狀況，其水質為極差的階級。綜合上述顯示，白水溪(土方暫置場下游)之生物多樣性及生態資源貧乏，其主要原因為受到白河水庫營運行為所影響，水量變化大，導致整體水域環境不穩定。109 年 2 月河道淤積許多泥砂，礫石、卵石被泥砂包圍程度加大，水域環境明顯改變，從河溪棲地評估分數來看，整體分數有逐漸變低之趨勢，整體水域棲地環境有劣化的趨勢。

白水溪(土方暫置場下游)河岸兩側環境現況
