白河水庫沉積物抽取放淤作業

施工後 生態檢核成果報告

經濟部水利署南區水資源局
中華民國 110 年 11 月

主辦機關：經濟部水利署南區水資源局
執行單位：民享環境生態調查有限公司
中華民國 110 年 11 月

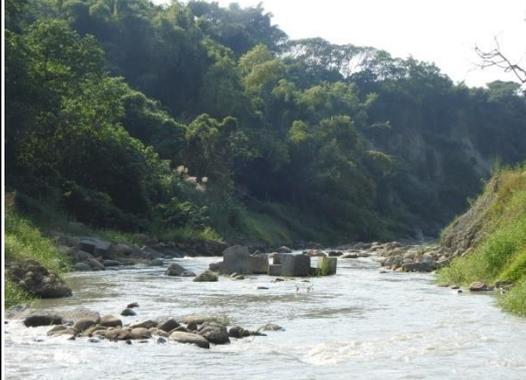
10.河岸植生帶寬度	兩岸河岸植生帶大於 12 公尺，人為活動輕微影響河道。	左 8，右 8	○	○	○	○	○	○	○
	總分		113	101	103	85	66	64	64	111
特殊物種	無									
現地環境描述	河床底質多為岩盤、巨礫及礫石為主，河床型態多為淺瀨，水量多時，偶有深潭，水域棲地型態屬多樣。水域棲地環境容易因為水庫營運行為所影響，水量變化大，棲地環境不甚穩定。加上 108 年 9 月起進行試車，而 109 年 5 月起開始抽泥，大量泥砂水進入河道，造成泥砂，礫石、卵石被泥砂包圍程度加大，整體水域棲地明顯改變。110 年第 3 季該作業相關所需之土堤已照原先規劃設計階段之規劃，於完工後將藉由白水水庫洩洪時，將土堤沖垮，使其回歸天然河道中，整體水域環境逐漸恢復中。									
棲地影像記錄

白水溪(土方暫置場下游)河岸兩側環境現況

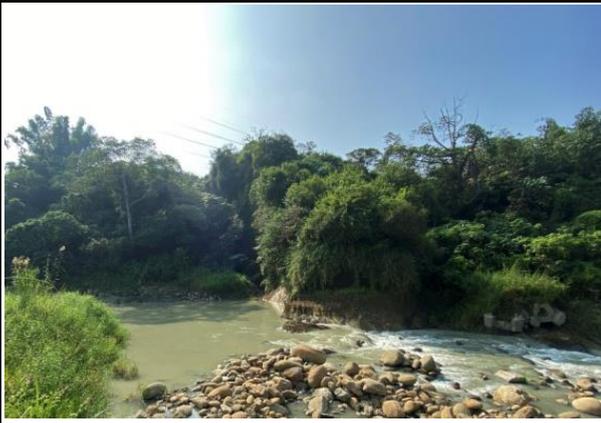
在坡地植生棲地評估方面，得分為 13 分，與施工前相較，主要環境變化因工程車輛行駛既有道路，導致林緣周邊植被有些許減少，但核心次生林植被則無明顯變化，植生狀況屬於次理想，有發展良好次生林之潛力。周邊環境為溪流匯集處，溪流兩岸坡地次生林優勢物種為先驅樹種山黃麻，代表次生林尚處演替初中期的階段，如遇大雨犯洪期間雨水流入加劇，流速加快可能導致土石滑落，可能具有崩塌潛勢。

坡地植生評估樣區

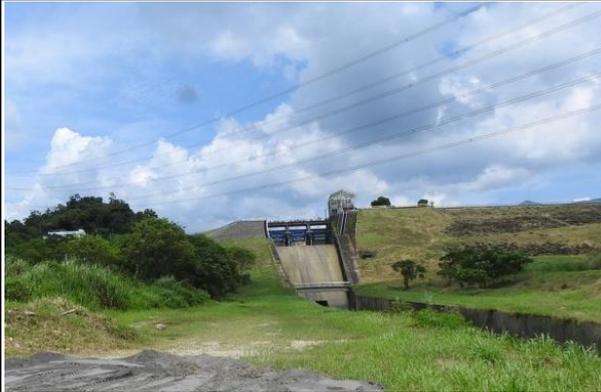
輸泥管施工範圍環境現況

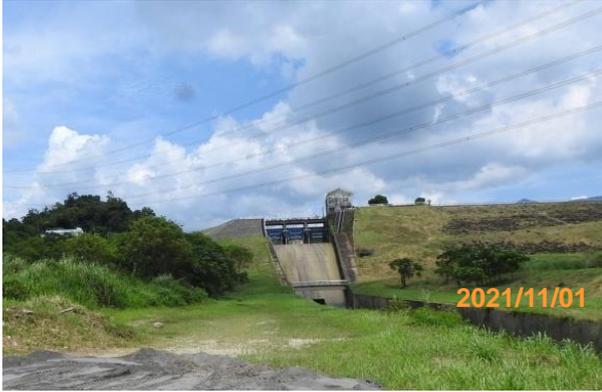
<p>陸域輸泥管線配置路線現況，已回復施工前之樣貌</p>

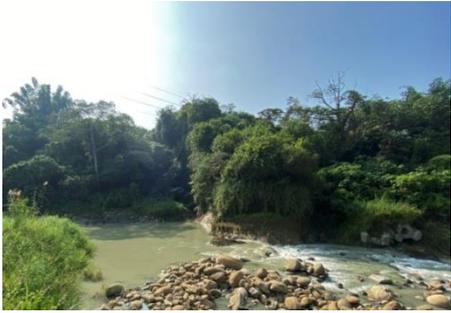
生態保育措施與執行狀況			
項目	生態保育措施	狀況摘要	照片
生態保全對象	兩岸次生林	110年11月調查為施工後生態檢核調查，兩岸次生林生長良好並無發現生態異常狀況。

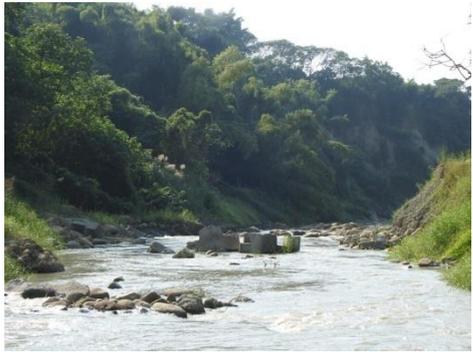
河床底質	110年11月生態檢核調查結果，河床底質包埋度及沉積物堆積較110年5月增加許多，主要因為該作業相關所需之土堤已照原先規劃設計階段之規劃，於完工後將藉由白河水庫洩洪時，將土堤沖垮，使其回歸天然河道中，河床底質包埋度及沉積物堆積減少，整體水域環境逐漸恢復中。

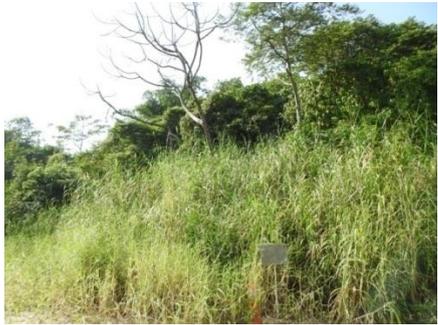
生態友善措施	1. 保全周圍森林、溪流及天然濱溪帶等棲息環境。	生態友善措施已執行

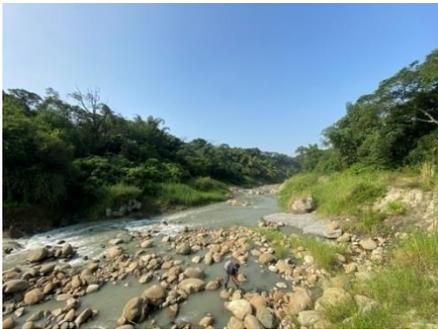
2. 河道中之巨石、卵石及礫石，可營造出適合水域生物之棲地環境，應保留河道中原有之巨石、卵石及礫石，以維護原有水域棲地狀態。

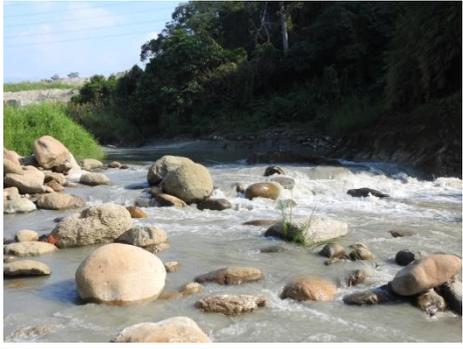
施工復原情形	■施工便道與堆置區環境復原 <input type="checkbox"/> 植生回復 <input type="checkbox"/> 垃圾清除 <input type="checkbox"/> 其他_____	目前該作業相關所需之土堤已照原先規劃設計階段之規劃，於完工後將藉由白河水庫洩洪時，將土堤沖垮，使其回歸天然河道中，河床底質包埋度及沉積物堆積減少，整體水域環境逐漸恢復中

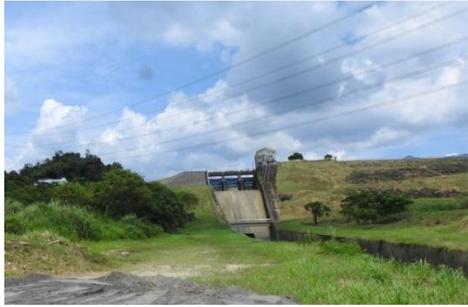
輸泥管線配置路線現況，已回復施工前之樣貌

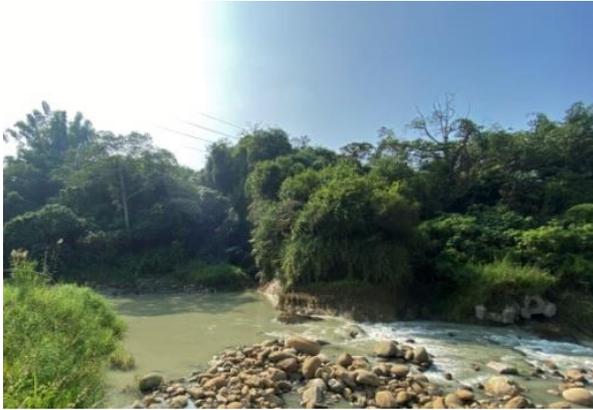
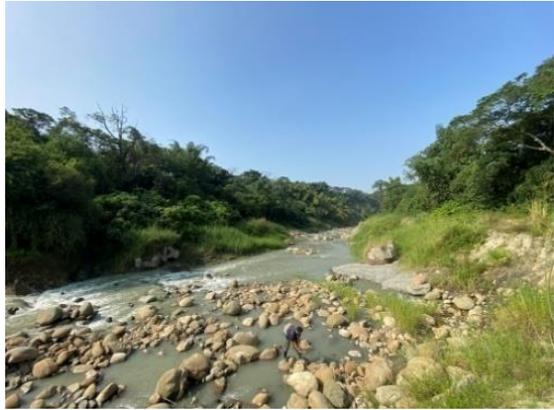
<p>坡地樣區</p>	<p>白水溪河岸兩側</p>

<p>點位及工程處理：白河水庫沉積物抽取放淤作業工程</p>	
<p>災害原因推估：本案為溪流匯集處，水流豐沛。溪流兩岸坡地以山黃麻為主要優勢樹種，如遇大雨犯洪期間，雨水流入加劇，流速加快可能造成土石滑落，具有崩塌潛勢。</p>	
<p>植生復育現況：</p> <ol style="list-style-type: none"> 1.溪流兩岸已有多種先驅植物生長良好，植被演替狀況佳。 2.坡地評估總分 13 分，植生狀況屬次理想，自然拓殖良好，有發展良好次生林之潛力。 	
<p>建議：</p> <ol style="list-style-type: none"> 1.降低人為干擾，施工便道以原有現有道路為主，盡量在次生林區域不新建施工便道。 2.持續監測，以利後續瞭解物種組成及演替方向是否良好。
