白河水庫沉積物抽取放淤作業

施工後 生態檢核成果報告

經濟部水利署南區水資源局
中華民國 110 年 5 月

主辦機關：經濟部水利署南區水資源局
執行單位：民享環境生態調查有限公司
中華民國 110 年 5 月

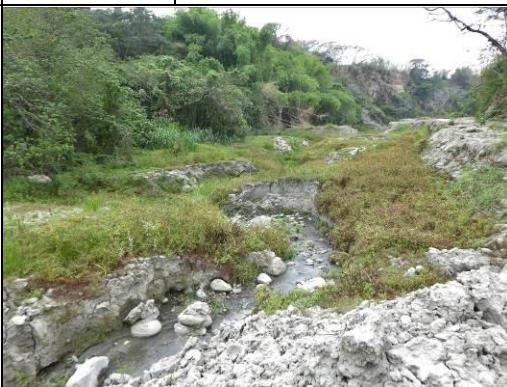
10.河岸植生帶寬度	兩岸河岸植生帶大於 12 公尺，人為活動輕微影響河道。	左 8, 右 8	○	○	○	○	○	○
總分		113	101	103	85	66	64	64
特殊物種	無							
現地環境描述	河床底質多為岩盤、巨礫及礫石為主，河床型態多為淺瀨，水量多時，偶有深潭，水域棲地型態屬多樣。水域棲地環境容易因為水庫營運行為所影響，水量變化大，棲地環境不甚穩定。加上 108 年 9 月起進行試車，而 109 年 5 月起開始抽泥，大量泥砂水進入河道，造成泥砂，礫石、卵石被泥砂包圍程度加大，整體水域棲地明顯改變，水域棲地有劣化現象。目前該作業相關所需之土堤照原先規劃設計階段，於完工後將藉由白河水庫洩洪時，將土堤沖垮，使其回歸天然河道中，但受到乾旱事件影響，無法進行洩洪，導致目前土堤仍堆置於河床上，因此整體水域棲地尚未恢復

白水溪(土方暫置場下游)河岸兩側環境現況

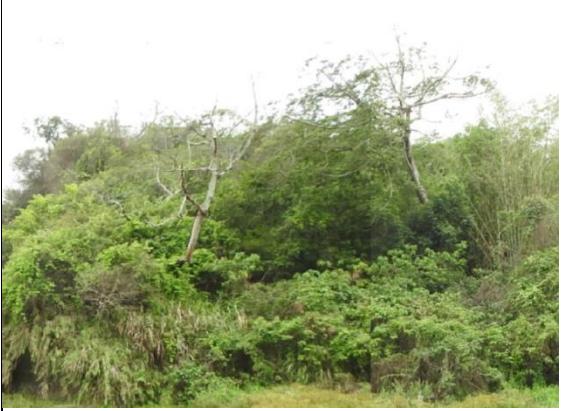
在坡地植生棲地評估方面，得分為 13 分，與施工前相較，主要環境變化因工程車輛行駛既有道路，導致林緣周邊植被有些許減少，但核心次生林植被則無明顯變化，植生狀況屬於次理想，有發展良好次生林之潛力。周邊環境為溪流匯集處，溪流兩岸坡地次生林優勢物種為先驅樹種山黃麻，代表次生林尚處演替初中期的階段，如遇大雨犯洪期間雨水流入加劇，流速加快可能導致土石滑落，可能具有崩塌潛勢。

坡地植生評估樣區

點位及工程處理：白河水庫沉積物抽取放淤作業工程		
災害原因推估：本案為溪流匯集處，水流豐沛。溪流兩岸坡地以山黃麻為主要優勢樹種，如遇大雨犯洪期間，雨水流入加劇，流速加快可能造成土石滑落，具有崩塌潛勢。		
植生復育現況： 1.溪流兩岸已有多種先驅植物生長良好，植被演替狀況佳。 2.坡地評估總分 13 分，植生狀況屬次理想，自然拓殖良好，有發展良好次生林之潛力。		
建議： 1.降低人為干擾，施工便道以原有現有道路為主，盡量在次生林區域不新建施工便道。 2.持續監測，以利後續瞭解物種組成及演替方向是否良好。

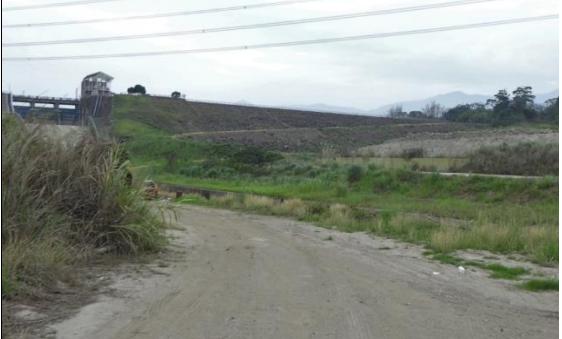
輸泥管施工範圍環境現況

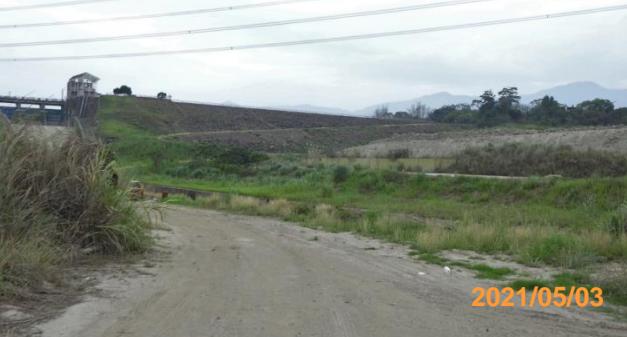
陸域輸泥管線配置路線現況，已回復施工前之樣貌
生態保育措施與執行狀況			
項目	生態保育措施	狀況摘要	照片
生態保全 對象	兩岸次生林	110 年 5 月調查為施工後生 態檢核調查，兩岸次生林生 長良好並無發現生態異常狀 況。

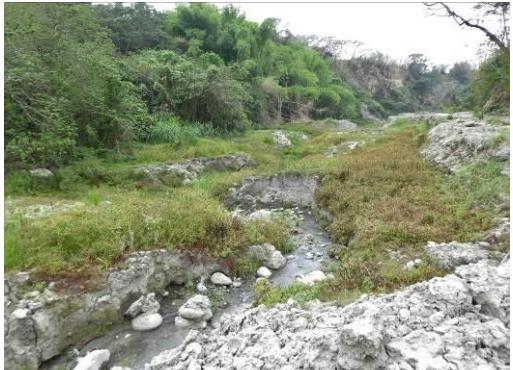
施工復原 情形	<ul style="list-style-type: none"> <input checked="" type="checkbox"/> 施工便道與堆置區環境復原 <input type="checkbox"/> 植生回復 <input type="checkbox"/> 垃圾清除 <input type="checkbox"/> 其他 _____ 	目前該作業相關所需之土堤照原先規劃設計階段，於完工後將藉由白河水庫洩洪時，將土堤沖垮，使其回歸天然河道中，但受到乾旱事件影響，無法進行洩洪，導致目前土堤仍堆置於河床上，因此整體水域棲地尚未恢復

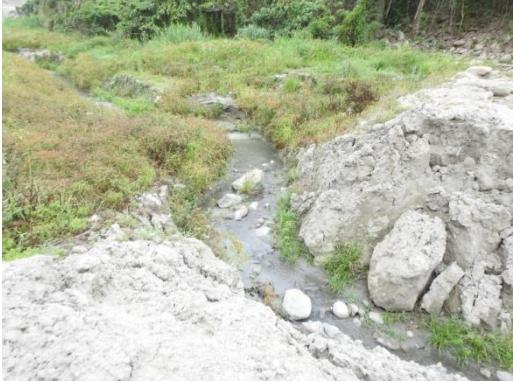
<p>輸泥管線配置路線現況，已 回復施工前之樣貌</p>
