白河水庫沉積物抽取放淤作業

施工階段 生態檢核成果報告

經濟部水利署南區水資源局
中華民國 109 年 11 月

主辦機關：經濟部水利署南區水資源局
執行單位：民享環境生態調查有限公司
中華民國 109 年 11 月

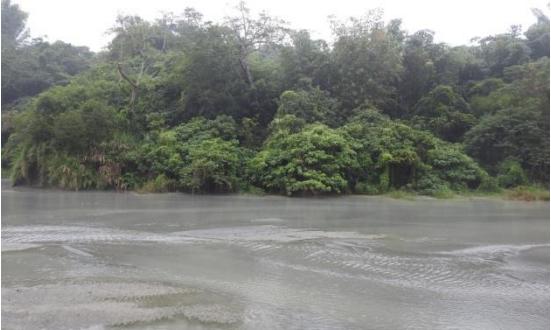
<p>坡地植生評估樣區</p>

在坡地植生棲地評估方面，得分為 13 分，與施工前相較，主要環境變化因工程車輛行駛既有道路，導致林緣周邊植被有些許減少，但核心次生林植被則無明顯變化，植生狀況屬於次理想，有發展良好次生林之潛力。周邊環境為溪流匯集處，溪流兩岸坡地次生林優勢物種為先驅樹種山黃麻，代表次生林尚處演替初中期的階段，如遇大雨犯洪期間雨水流入加劇，流速加快可能導致土石滑落，可能具有崩塌潛勢。

生態評估調查結果說明	陸域生態	水域生態	環境資料		評估因子					
			海拔(m) : 100	地被裸露(%) : 20	木本覆蓋度(%) : 50 (得分 3)	植物社會層次：2 (得分 2)				
			樣區坡度(°) : 15		種數(種 /100m ²) : 17 (得分 2)	演替階段：中期 (得分 3)				
			含石率(%) : 25		原生種覆蓋度(%) : 45 (得分 3)					
			快速評估指標總分：13		植生現況：次理想					
			特殊物種	無						
			現地環境描述	植生現況 1. 本案為溪流匯集處，水流豐沛。溪流兩岸坡地以山黃麻為主要優勢樹種，如遇大雨犯洪期間，雨水流入加劇，流速加快可能造成土石滑落，具有崩塌潛勢。 2. 溪流兩岸已有多種先驅植物生長良好，植被演替狀況佳。 3. 坡地評估總分 13 分，植生狀況屬次理想，自然拓殖良好，有發展良好次生林之潛力。 最優勢植物 ：山黃麻						
			樣站：白水溪(土方暫置場下游) (○:表示與第一次調查同分，+:表示與第一次調查比較所增加分數，-表示與第一次調查比較所減少分數)							
			評估因子	說明	107/8	108/3	108/8	108/11	109/5	109/11
			1. 底棲	河床底部以巨石、卵石為主，少見淤積土砂。第二	12	-1	-1	-4	-6	-6

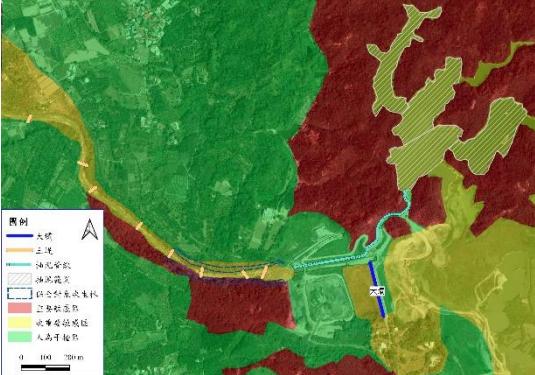
<p>水庫周圍以次生林相為主，屬於演替初期，敏感度介於中敏感區至高敏感區之間，次生林為野生動物棲息躲藏之棲地，工程應迴避高敏感區，並盡量縮小開挖量體，減少中敏感區內之植生；低敏感區包括溢洪道、既有建物，施工行為應優先選用低敏感區，對當地生態干擾最小。</p>	
範圍限制現地照片 (施工便道及堆置區) (拍攝日期)

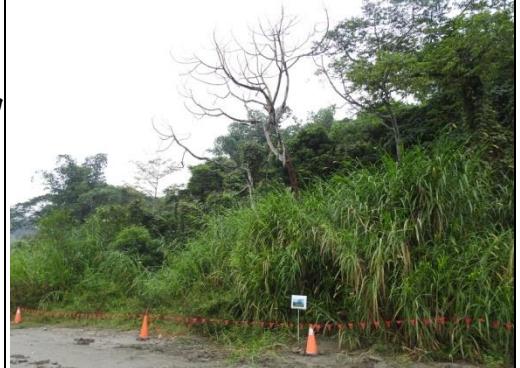
<p>陸域輸泥管線預定配置路線現況</p>	
生態保育措施與執行狀況				
項目	生態保育措施	狀況摘要	照片	
生態保全對象	兩岸次生林	109 年 11 月調查為施工階段生態檢核調查，兩岸次生林生長良好並無發現生態異常狀況。

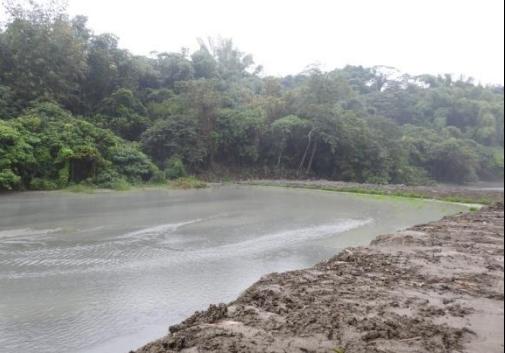
特殊保全對象方面，保留白水溪中自然大石塊，維護棲地環境自然性，109 年 11 月並無因為施工行為而移走河道中大於 20 以上之礫石，但河道淤積許多泥砂，礫石、卵石被泥砂包圍程度加大，水域環境明顯改變，從河溪棲地評估分數來看，整體分數有逐漸變低之趨勢，整體水域棲地環境有劣化的趨勢。

河床底質	109 年 11 月生態檢核調查結果，河床底質包埋度及沉積物堆積較 109 年 5 月增加許多。

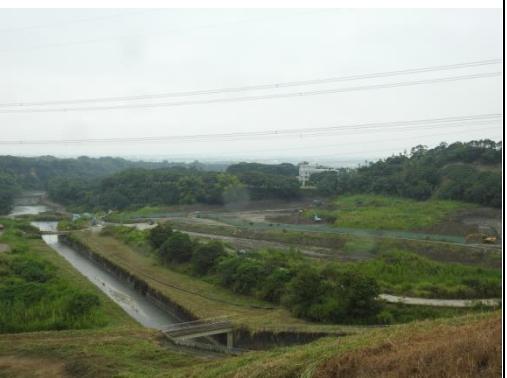
施工復原情形	<input type="checkbox"/> 施工便道與堆置區環境復原 <input type="checkbox"/> 植生回復 <input type="checkbox"/> 垃圾清除		已於土方暫置場周邊設置施工圍籬

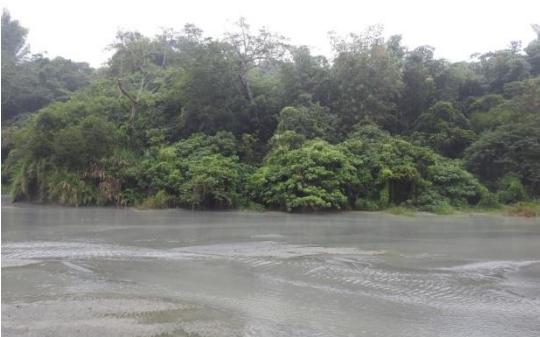
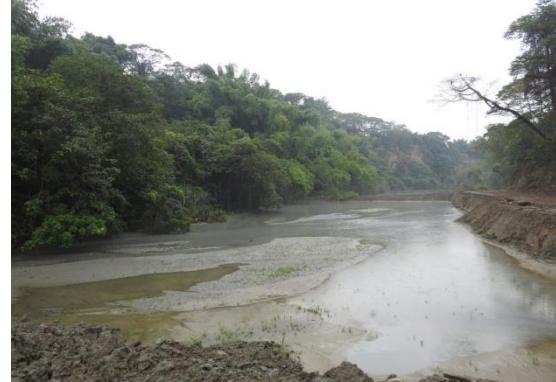
坡地樣區	
點位及工程處理：白河水庫沉積物抽取放淤作業工程	
災害原因推估：本案為溪流匯集處，水流豐沛。溪流兩岸坡地以山黃麻為主要優勢樹種，如遇大雨犯洪期間，雨水流入加劇，流速加快可能造成土石滑落，具有崩塌潛勢。	
植生復育現況： 1.溪流兩岸已有多種先驅植物生長良好，植被演替狀況佳。 2.坡地評估總分 13 分，植生狀況屬次理想，自然拓殖良好，有發展良好次生林之潛力。	
建議： 1.降低人為干擾，施工便道以原有現有道路為主，盡量在次生林區域不新建施工便道。 2.持續監測，以利後續瞭解物種組成及演替方向是否良好。
