白河水庫淤積物抽取放淤工程設計

施工階段 生態檢核成果報告

經濟部水利署南區水資源局
中華民國 108 年 8 月

主辦機關：經濟部水利署南區水資源局
執行單位：民享環境生態調查有限公司
中華民國 108 年 8 月

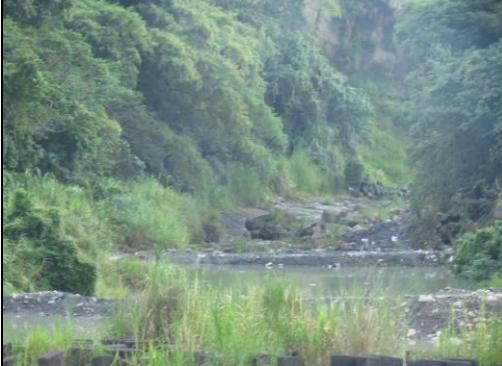
| 白水溪(土方暫置場下游)河岸兩側環境現況 | | | | | |

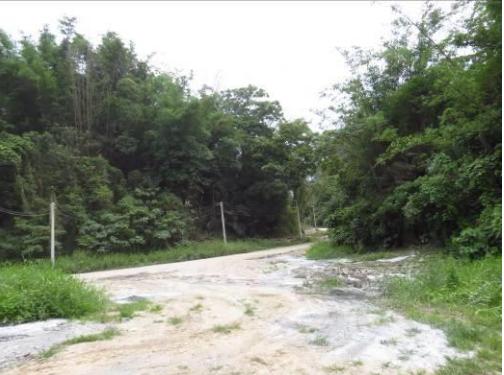
| | <p>輸泥管施工範圍環境現況</p> |

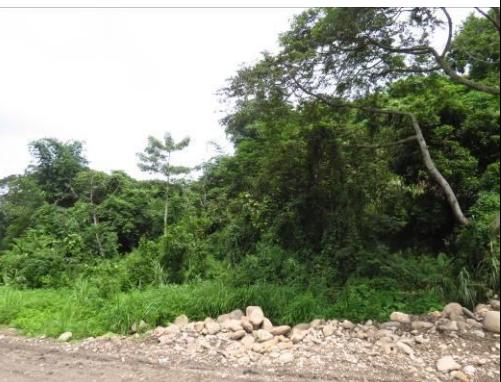
| 項目 | 生態保育措施 | 狀況摘要 | 照片 |
|---|---|--|---|
| 生態保全對象 | 兩岸次生林 | 108 年 8 月調查為施工階段生態檢核調查，兩岸次生林生長良好並無發現生態異常狀況。 | |

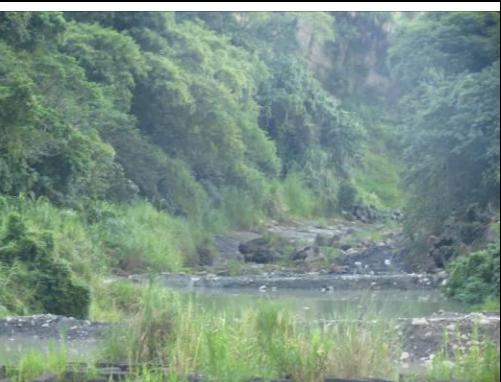
| | 3.流速水深組合 | 第一次調查具有 4 種流速/水深組合。第二次調查僅淺流、淺瀨。第三次調查僅淺流及深潭棲地。 | 12 | -3 | -1 |
| | 7.湍瀨出現頻率 | 河道中有連續的湍瀨，且擁有巨石、礫石與樹幹等天然物。第二~三次調查水量少湍瀨數量減少。 | 12 | -1 | -1 |

| 項目 | 生態保育措施 | 狀況摘要 | 照片 |
|---|---|--|---|
| | 河床底質 | 108 年 8 月調查為施工階段生態檢核調查，由於開始堆置土堤之緣故，導致湍瀨出現頻率以及水深/流速組合減少，因此整體評估分數較規劃設計階段 107 年 8 月低。 | |

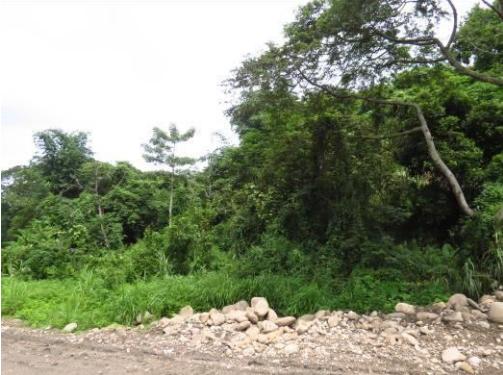
| 坡地樣區 白水溪河岸兩側 | |
| 點位及工程處理：白河水庫淤積物抽取放淤工程 災害原因推估：本案為溪流匯集處，水流豐沛。溪流兩岸坡地以山黃麻為主要優勢樹種，如遇大雨犯洪期間，雨水流入加劇，流速加快可能造成土石滑落，具有崩塌潛勢。 | |
| 植生復育現況： 1.溪流兩岸已有多種先驅植物生長良好，植被演替狀況佳。 2.坡地評估總分 13 分，植生狀況屬次理想，自然拓殖良好，有發展良好次生林之潛力。 | |

| 建議： 1.降低人為干擾，施工便道以原有現有道路為主，盡量在次生林區域不新建施工便道。 2.持續監測，以利後續瞭解物種組成及演替方向是否良好。 | |
