白河水庫淤積物抽取放淤工程設計

施工階段 生態檢核成果報告

經濟部水利署南區水資源局
中華民國 108 年 11 月

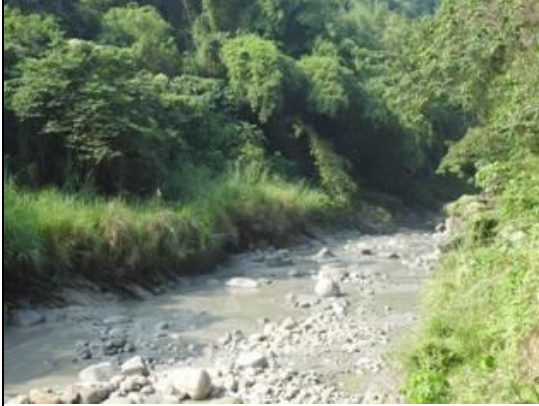
在坡地植生棲地評估方面，得分為 13 分，與施工前相較並無明顯變化，植生狀況屬於次理想，有發展良好次生林之潛力。周邊環境為溪流匯集處，溪流兩岸坡地次生林優勢物種為先驅樹種山黃麻，代表次生林尚處演替初中期的階段，如遇大雨犯洪期間雨水流入加劇，流速加快可能導致土石滑落，可能具有崩塌潛勢。

<p>白水溪(土方暫置場下游)河岸兩側環境現況</p>					
	  <p>坡地植生評估樣區</p>

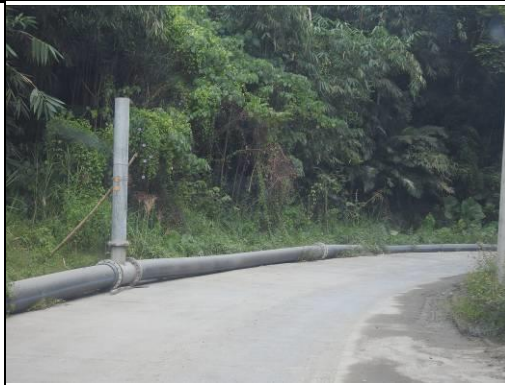
輸泥管施工範圍環境現況

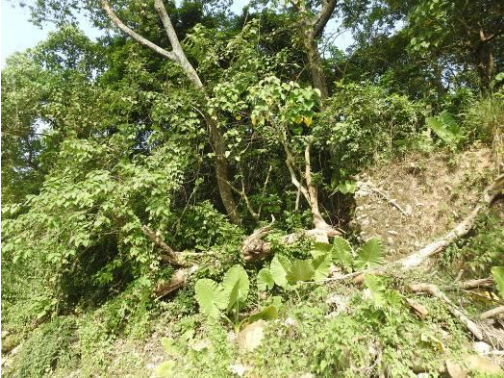
生態保全對象方面，白水溪兩岸次生林，目前維持棲地自然生態完整性，並無因為施工行為而有大量破壞現象。

<p>兩岸次生林</p>	<p>108年11月調查為施工階段生態檢核調查，兩岸次生林生長良好並無發現生態異常狀況。</p>

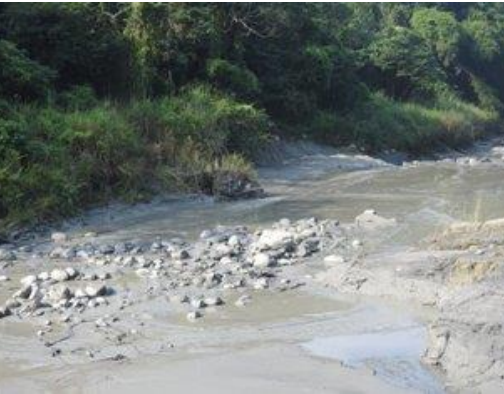
<p>生態保全對象</p>	<p>河床底質</p>	<p>108年11月調查為施工階段生態檢核調查，由於抽泥管試車之緣故，導致河床底質包埋度及沉積物堆積增加，另外湍瀨出現頻率以及水深/流速組合減少，因此整體評估分數較規劃設計階段107年8月低。</p>

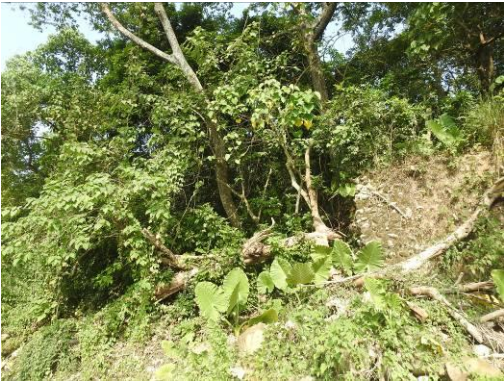
<p>生態友善措施</p>	<p>1.保全周圍森林、溪流及天然濱溪帶等棲息環境。 2.優先使用既有道路作為施工便道，如需新闢便道盡量由既有道路延伸。</p>	<p>生態友善措施已執行</p>

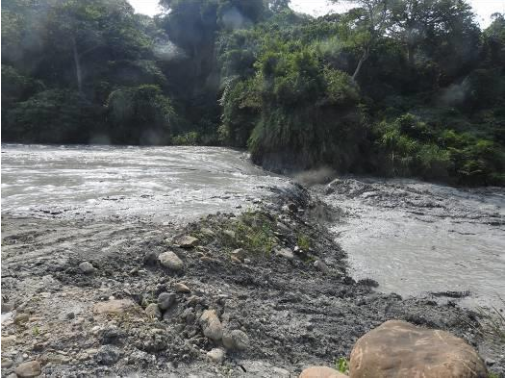
<p>9.施工過程中，土方堆置應避免河水斷流，維持河道維持經常流水狀態。</p>

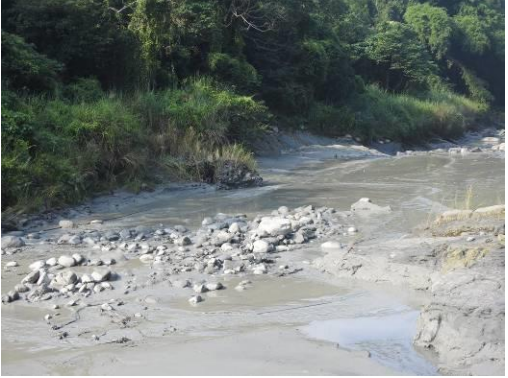
特殊保全對象方面，保留白水溪中自然大石塊，維護棲地環境自然性，108 年 11 月並無因為施工行為而移走河道中大於 20 以上之礫石。

<p>10.原有河道多巨石、卵石及礫石，為水域生物良好棲地環境，應保留河道內粒徑大於 20 以上之礫石，維護原有水域棲地狀態。</p>
