新店溪碧潭堰整建暨水環境營造  
水利工程生態檢核表 施工階段附表

**C01 施工團隊與環境保護計畫**

新店溪碧潭堰整建暨水環境營造  
水利工程生態檢核表 施工階段附表  
C02 生態專業人員現場勘查紀錄表

**C06 生態保育措施與執行狀況**

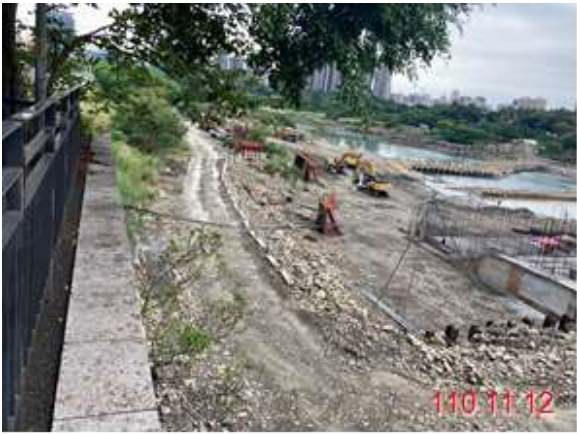
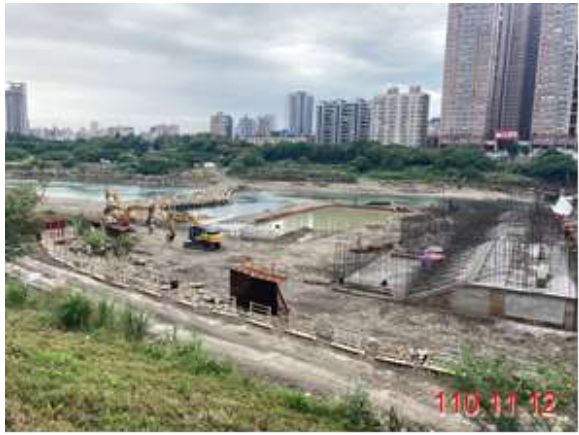
| 1. 工程材料堆置區似影響左岸敏感區域植被，請施工廠商施工時，應減少相關影響。<br>2. 施工廠商施作圍堰，使得提升水質混濁度，應減少施工擾動。 | | 1. 已縮小工程材料堆置區範圍，減少對棲地之影響。<br>2. 施工時已盡量減少開挖土砂之施工行為對水質影響。 | |

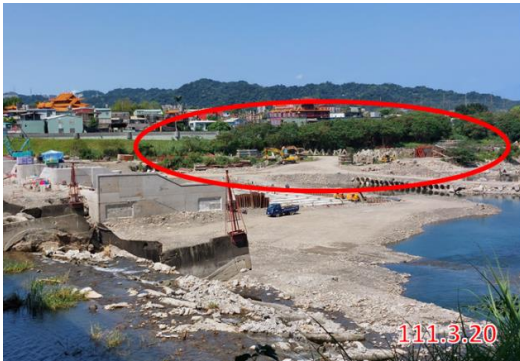
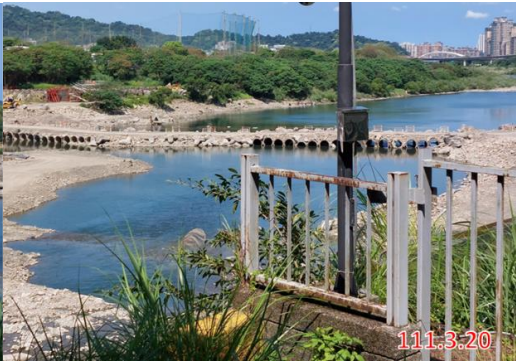
| 1. 目前左岸濱溪植被仍有保留，惟黃色標示警戒線已脫落，應處理標示。<br>2. 圍堰工程影響水域廊道連續性，雖已用涵管貫通維持連續性，惟仍建議盡速推動工程進行，早日恢復自然縱向廊道。 | | 1. 配合辦理進行黃色警戒線標示重要保全對象。<br>2. 感謝建議，配合辦理。 | |

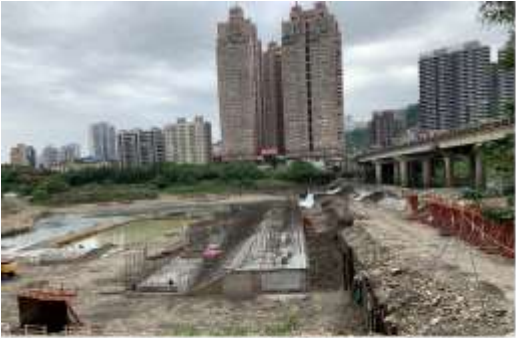
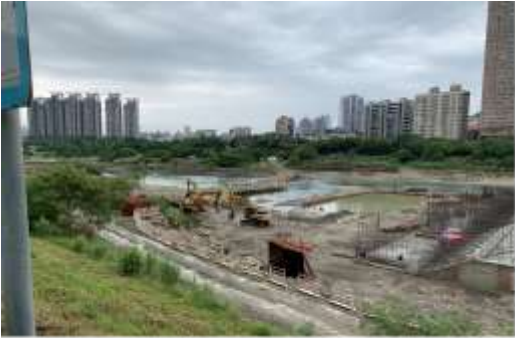
| <b>3.生態棲地環境評估：</b><br>本階段生態棲地環境評估則利用水利署水利工程快速棲地生態評估表(河川、區域排水)進行評估。<br>本計畫河段水域型態為淺流、淺瀨、深流、深潭及岸邊緩流等五種型態，水域型態尚屬豐富；水域廊道連續性受工程影響但廊道連續性未遭受橫向構造物阻斷，主流河道型態仍未達穩定狀態。目標河段高灘地多為草生地，灘地裸露面積比例約為 50%，河段兩岸溪濱廊道仍維持自然狀態。河道被細沉積砂土覆蓋之面積比例小於 25%，河川底質多樣性較為豐富，水域水質濁度有偏高情形，較為混濁，棲地品質評分為 48 分(60%，總分為 80 分)。 | | | | | | |

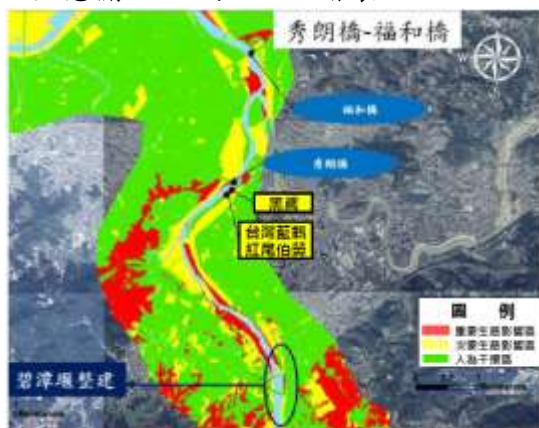
### 5.生態關注區域說明及繪製：

- 一、重要生態影響區位於河道兩岸及周邊次生林，為保育物種等主要棲地。
- 二、高灘地適合鳥類或小型哺乳類動物躲藏與棲息，故列為次要生態影響區。

- (1)河道逐年淤積縮減，外來種魚類有增加情形，應予以注意及研擬相關措施。
- (2)後續施工仍須注意施工行為對水體擾動狀況，避免造成水中混濁，使得水中生物生存受到威脅。
- (3)河岸兩側步道於適當處建議應設置環境教育相關解說牌，以利河川環境教育之推動。
- (4)應不定期監測魚道水中生物使用情形並予以紀錄，了解魚道的適用性。

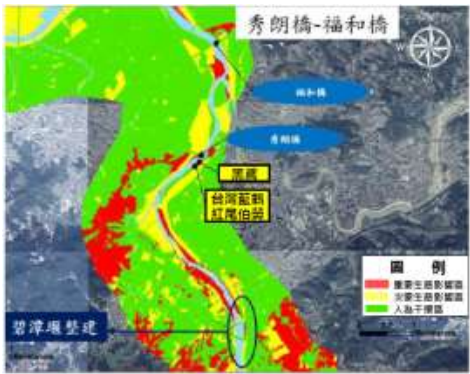
| 施工範圍與生態關注區域套疊圖 | | <p>一、重要生態影響區位於河道兩岸及周邊次生林，為保育物種等主要棲地。</p> <p>二、高灘地適合鳥類或小型哺乳類動物躲藏與棲息，故列為次要生態影響區。</p> | |

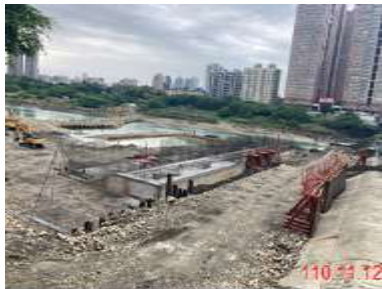
| 範圍限制<br>現地照片<br>(施工便道及堆置區)<br>(拍攝日期) | | <p>一、左右兩岸均有設置施工便道。</p> <p>二、材料堆置區設於左岸碧潭堰下游。</p> | |

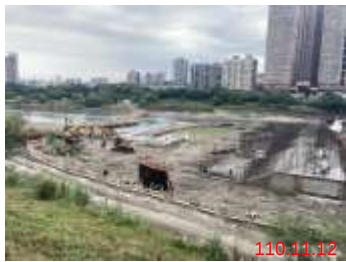
| 生態保全對象 | 1.施工時(含便道)，盡量不影響工程範圍外濱溪植被帶及鄰近次生林。 | 外濱溪植被帶及鄰近次生林現況良好，無明顯因施工造成破壞跡象。 | |

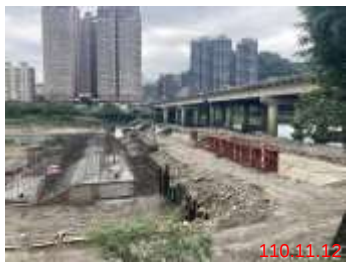
| | 2.施工過程，應盡量避開動物繁殖期(5月~9月)。 | 施工過程無避開動物繁殖期。 | |

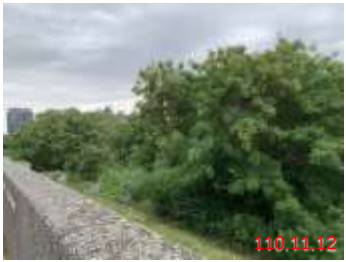
| 生態友善措施 | 1.建議整體評估改建區域，縮小工程量體規模或施工範圍，保留無災害或治理需求的植生區域，並減少過多人工化設施，減少對生態物種等棲地影響（如溼地或次生林）。 | 現場保留大部分植生區域及重要保全對象。 | |

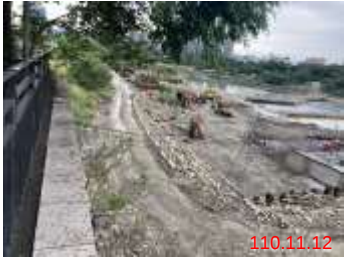
| | 2.施工時應設置施工圍籬或黃色警戒帶及相關臨時堆置區。 | 已設置施工圍籬及相關臨時堆置區。 | |

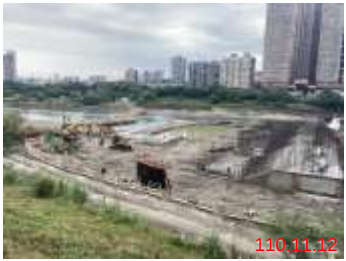
| | 3.施工時應注意施工土砂對水質影響，減少混濁及對水中生物之影響。另上游清淤影響下游碧潭安全性，應注意上游清於維護作業之影響。 | 工區內水質呈現藍色且透明狀態，。 | |

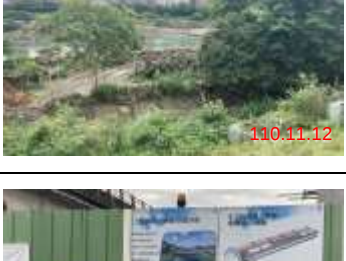
| | 5.因施作攔水堰，堰體有一定高程差，應妥善規劃施作生物廊道(如魚道)等。 | 工程內容已配合規劃施作生態魚道建置。 | |

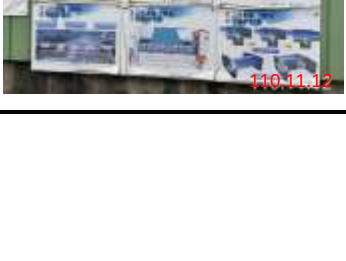
| | 6.碧潭堰下游處堤岸易沖刷處，利用設置消能設施，減輕堤岸基礎沖刷及創造水域棲地環境多樣性。 | 下游設置消能設施或既有構造物廢棄物減輕堤岸基礎沖刷。 | |
