經濟部水利署
維護管理階段生態調查評析表

工程主辦機關	新竹市政府	提交日期	民國 112 年 12 月 20 日
工程名稱	D3-1 新竹市青草湖水岸環境改善 工程期程:108年6月28~109年2月12日		
生態檢核團隊	逢甲大學水利發展中心	縣市/鄉鎮	新竹市/東區
		工程座標 (TWD97)	X:247078.655, Y:2740798.385

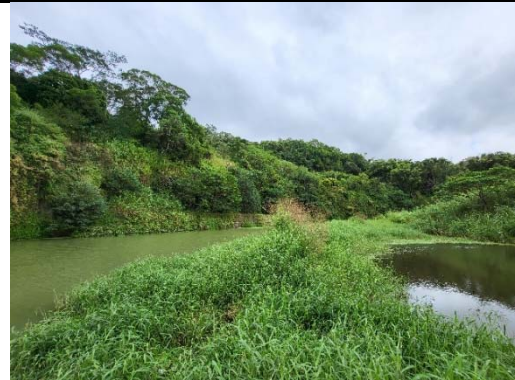
概述:維管階段-邊坡修復
日期:112/12/20

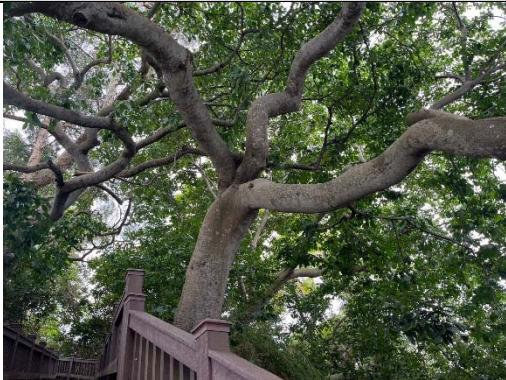
(1) T135 水黃皮:根據圖說位置,現場未找到,但於附近有發現此樹種,且生長良好。

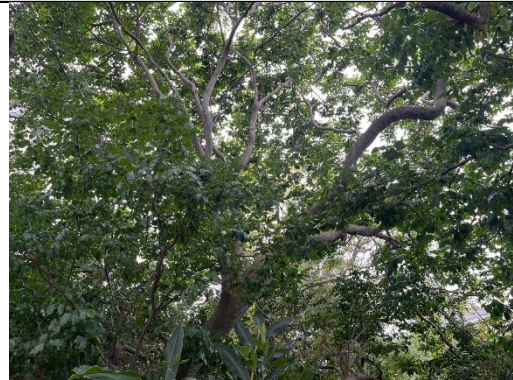
(2) T136 水黃皮:根據圖說位置,現場未找到,但於附近有發現此樹種,且生長良好。

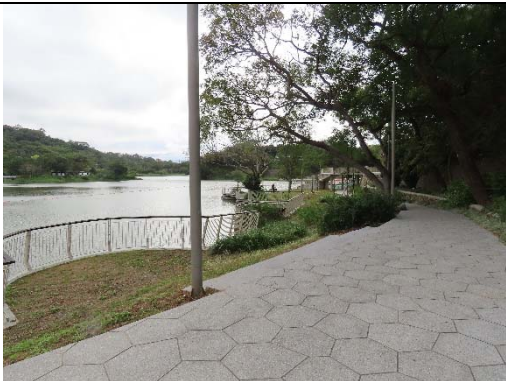
(3) T75 樟樹:根據圖說位置,現場未找到。

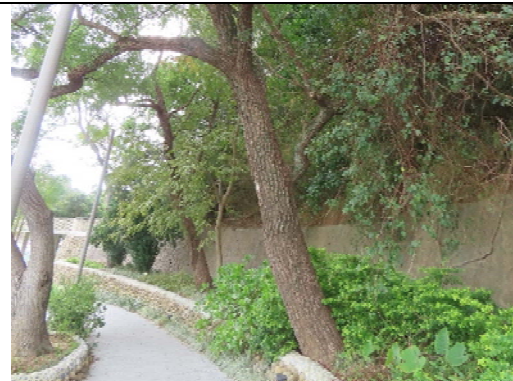
(4) T172 掌葉蘋婆:根據圖說位置,現場未找到。

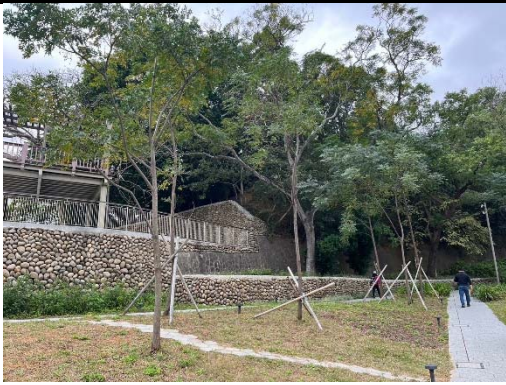
(5) T171 苦楝:有確實根據圖說移植至指定位置，且生長良好。

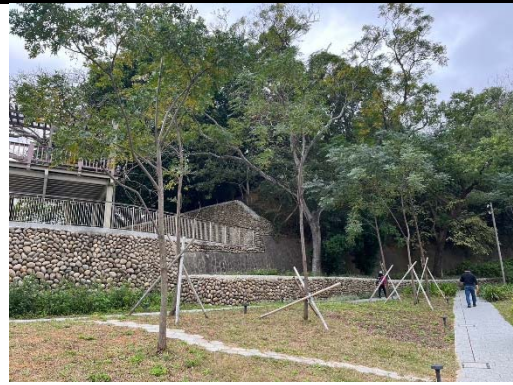
(6) T170 圓柏:根據圖說位置，現場未找到圓柏。現場移植喬木為苦楝。

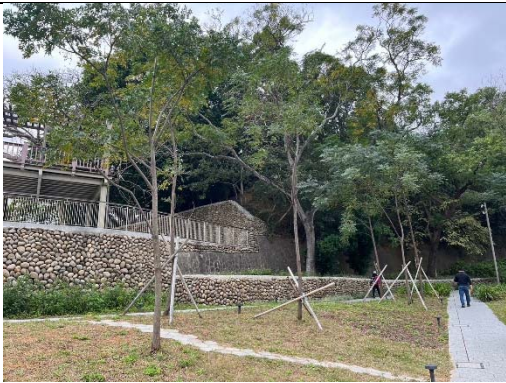
(7) T169 圓柏:根據圖說位置，現場未找到。

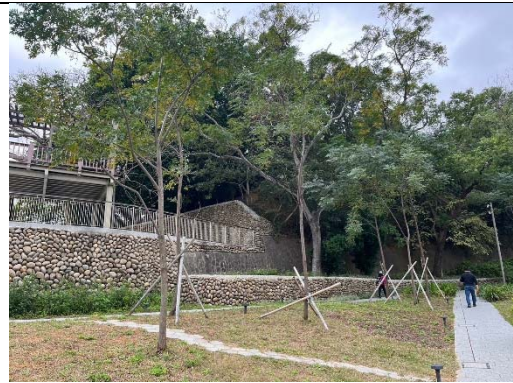
(8) T154 圓柏:根據圖說位置，現場未找到圓柏。現場移植喬木為苦楝。

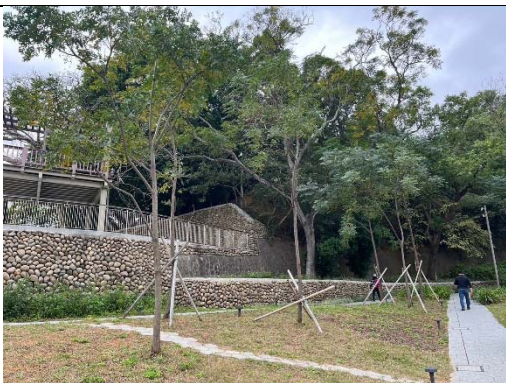
(9) T155 圓柏:根據圖說位置，現場未找到圓柏。現場移植喬木為苦楝。

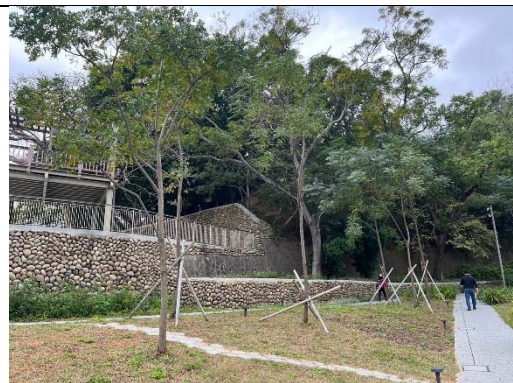
(10) T160 櫻花樹:根據圖說位置，現場未找到。現場移植喬木為苦楝。

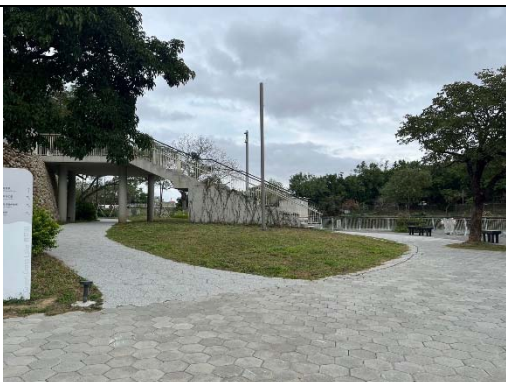
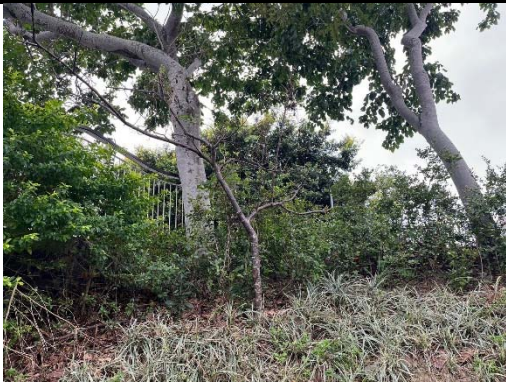
(11) T153 櫻花樹:根據圖說位置，現場未找到(上圖)。但於附近有發現此樹種之移植喬木，且生長良好(下圖)。

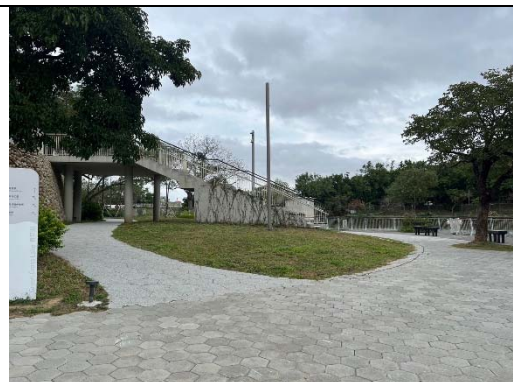
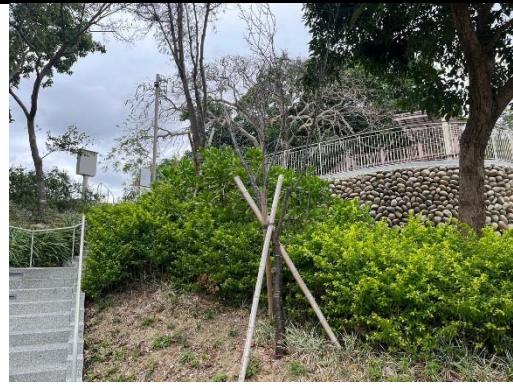
(12) T156 櫻花樹:根據圖說位置，現場未找到(上圖)。但於附近有發現此樹種之移植喬木，且生長良好(下圖)。

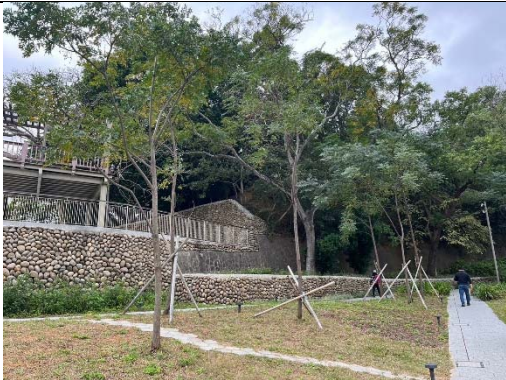
(13) T78 櫻花樹:根據圖說位置，現場未找到。

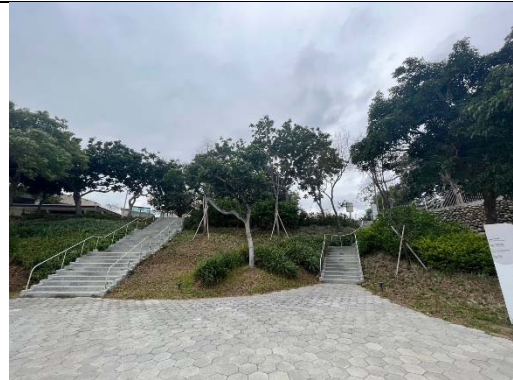
(14) T137 龍眼樹:根據圖說位置，現場未找到。

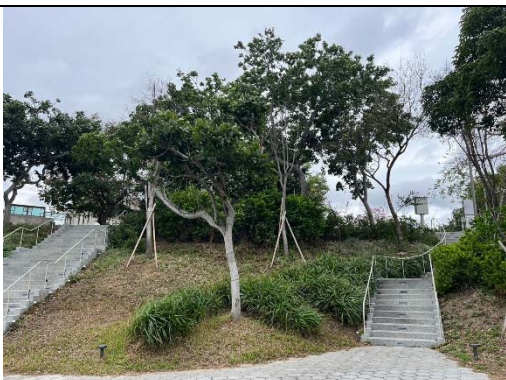
(15) T12 菩提樹:根據圖說位置，現場未找到。

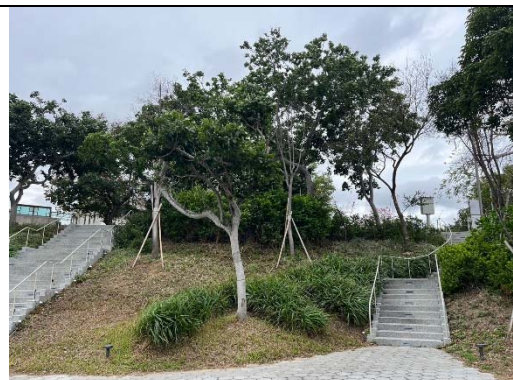
(16) T104 菩提樹:根據圖說位置，現場未找到。現場該位置之喬木為水黃皮。

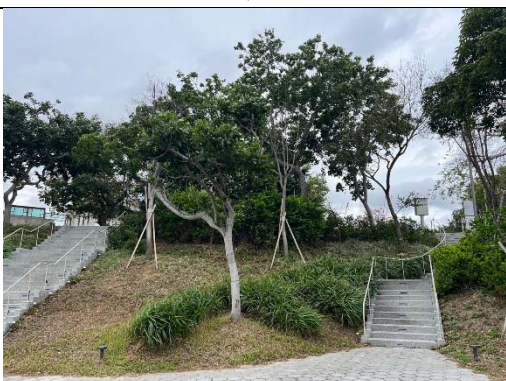
(17) T138 菩提樹:根據圖說位置，現場未找到。

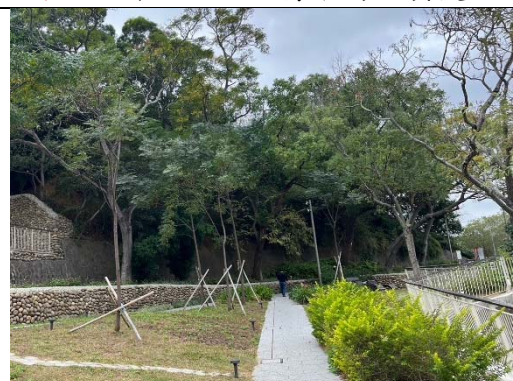
(18) T164 樟樹:根據圖說位置，現場未找到。

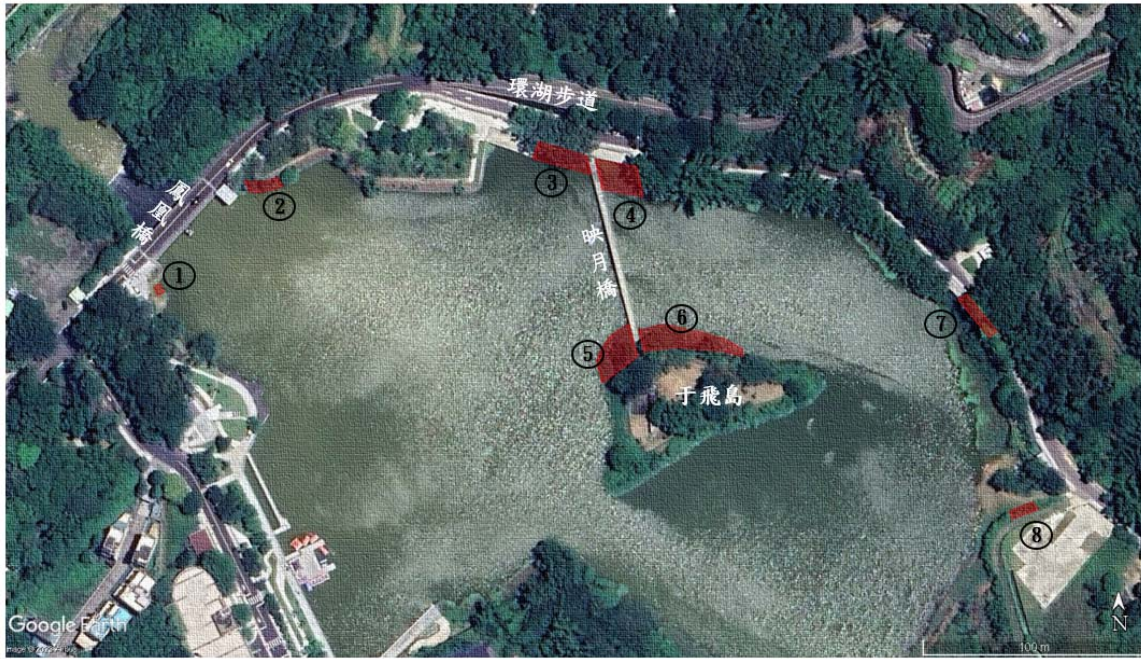
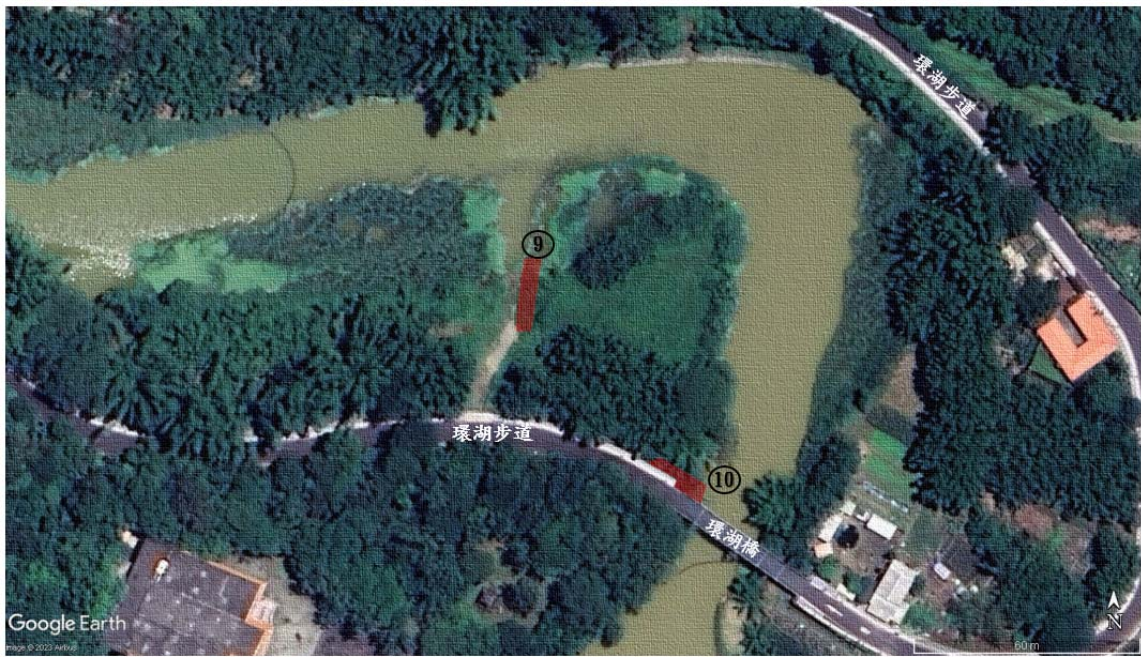
(1) 112/12/20 現勘發現青草湖周邊有銀合歡、象草、大花咸豐草及小花蔓澤蘭入侵生長。後續可針對外來入侵種進行清除。現況照片及分布位置詳述如下圖表。

1.布袋蓮、象草、大花咸豐草	2.銀合歡	3.小花蔓澤蘭、布袋蓮

4.布袋蓮	4.小花蔓澤蘭	5.小花蔓澤蘭

6.小花蔓澤蘭、布袋蓮	7.銀合歡	8.小花蔓澤蘭

9.銀合歡	9.象草、大花咸豐草	10.小花蔓澤蘭
