## 隆恩圳千甲段景觀改善工程-生態友善機制自主檢查表

檢查日期： 111 / 07 / 22 施工進度： 92.12% 完工日期： 111/09/20

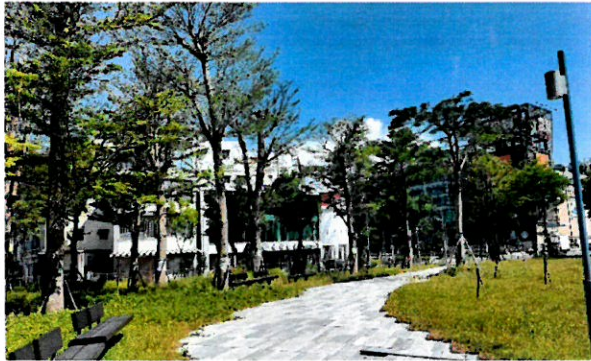
說明：第 1 區喬木生長良好。

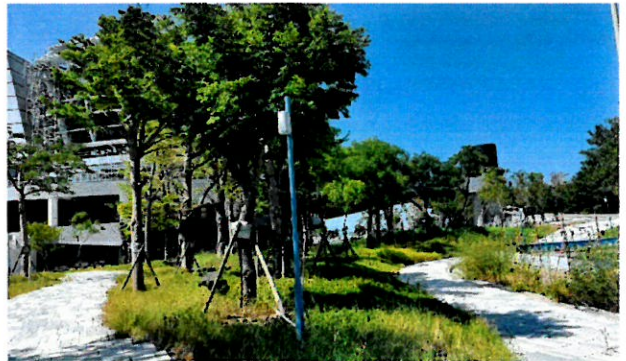
說明：第 1 區喬木生長良好。

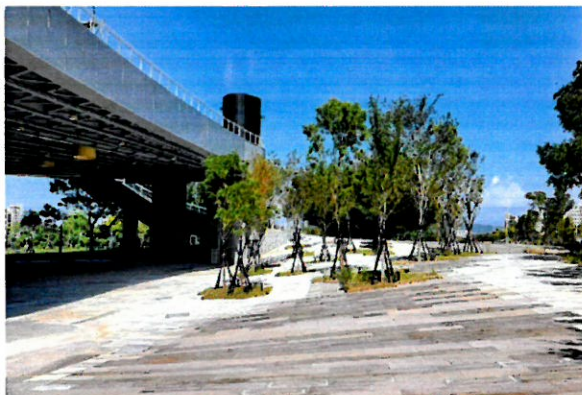
說明：第 2 區樹穴喬木種植。

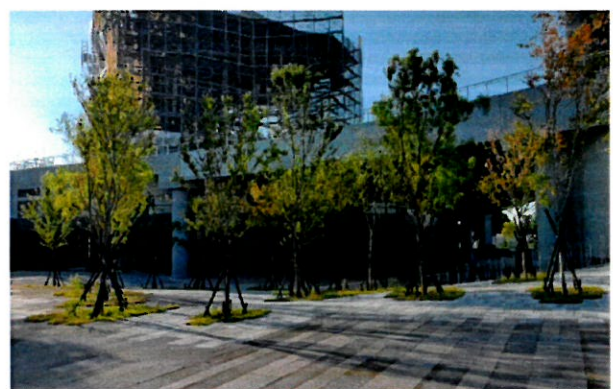
說明：第 2 區樹穴喬木種植。

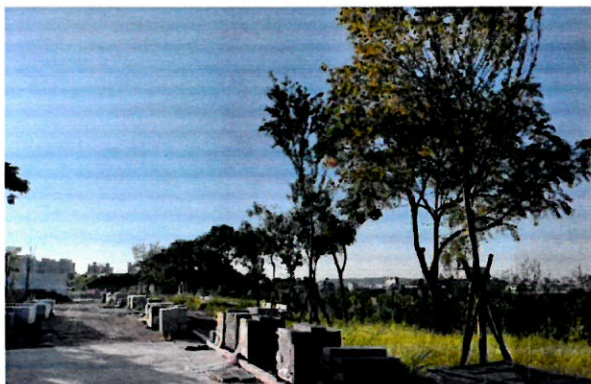
說明：第 3 區喬木生長良好。

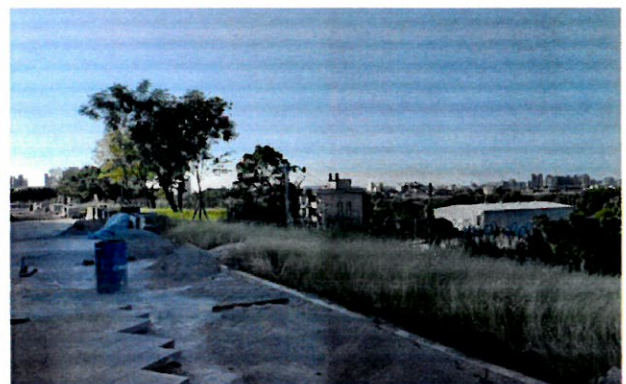
說明：第 3 區喬木生長良好。

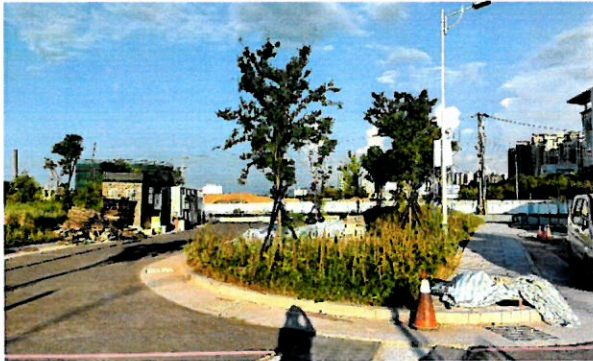
說明：第 5 區取水口公園喬木生長良好。

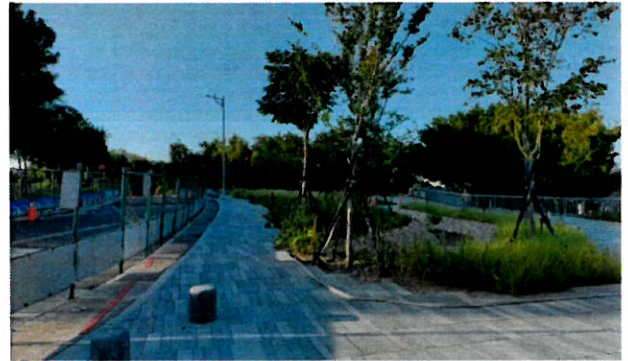
說明：第 5 區取水口公園喬木生長良好。

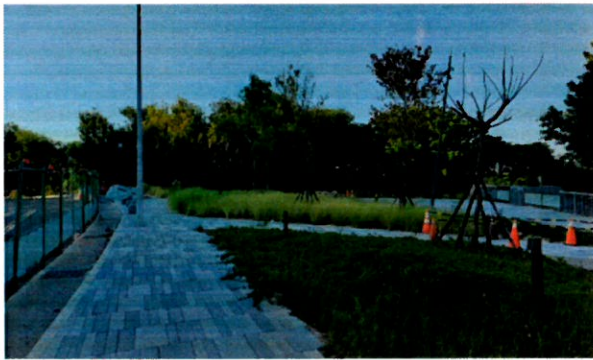
說明：第 5 區取水口通道喬木生長良好。

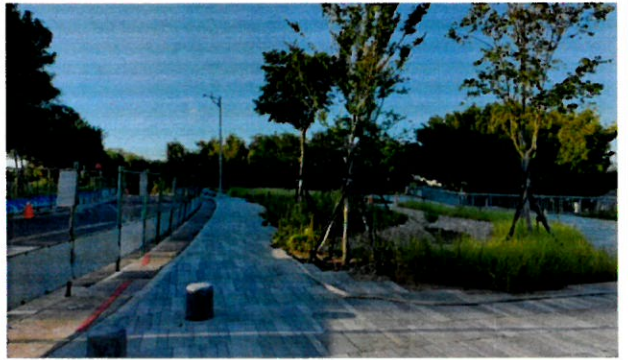
說明：第 5 區取水口通道喬木生長良好。

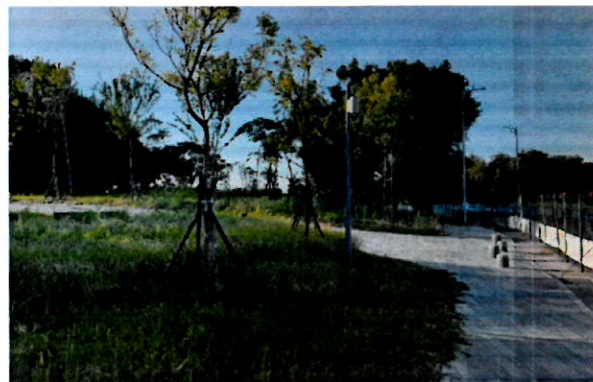
說明：第 6 區喬木生長良好。

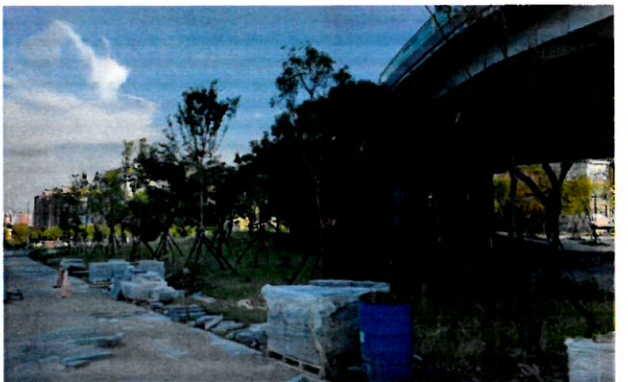
說明：第 6 區喬木生長良好。

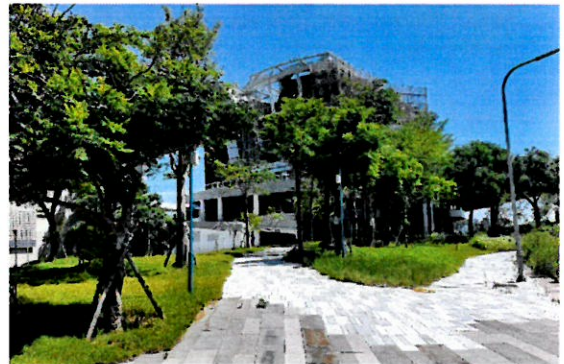
日期：民國 111 年 06 月 22 日  
說明：第 1 區喬木生長良好。

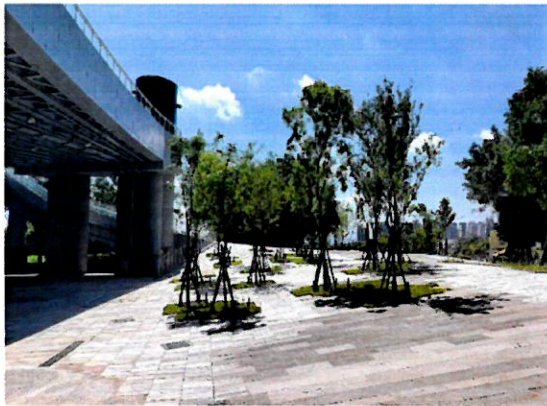
民國 111 年 06 月 22 日  
說明：第 2 區樹穴喬木種植。

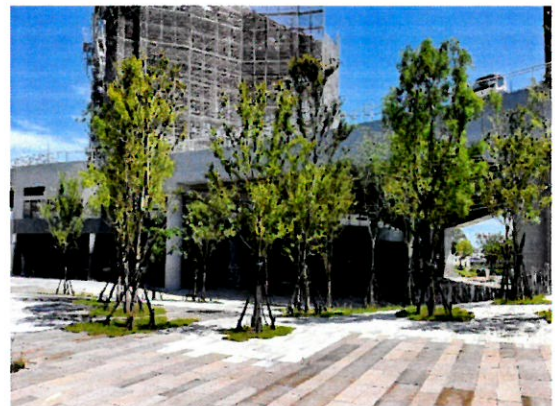
日期：民國 111 年 06 月 22 日  
說明：第 2 區樹穴喬木種植。

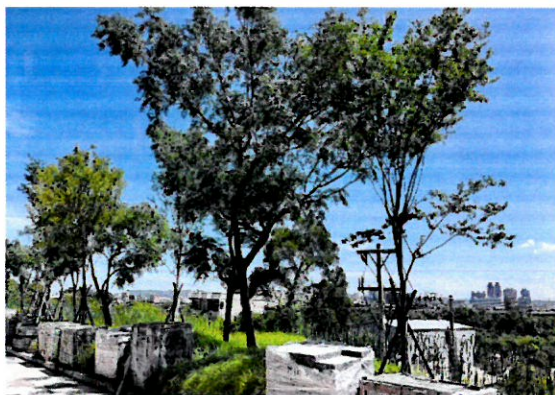
日期：民國 111 年 06 月 22 日  
說明：第 3 區喬木生長良好。

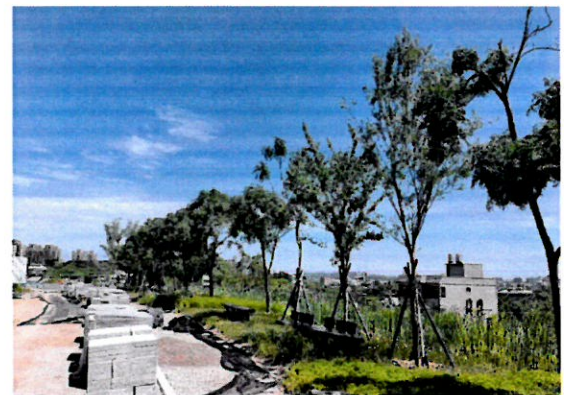
日期：民國 111 年 06 月 22 日  
說明：第 3 區喬木生長良好。

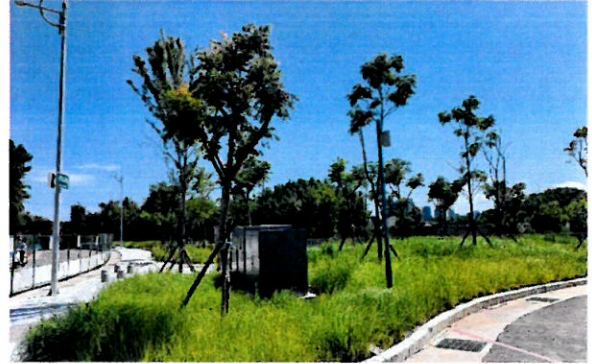
說明：第 5 區取水口公園喬木生長良好。

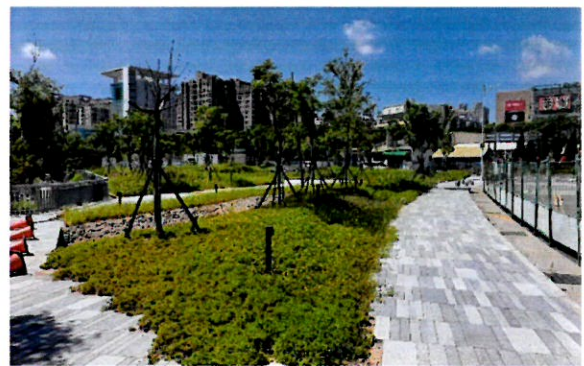
說明：第 5 區取水口通道喬木生長良好。

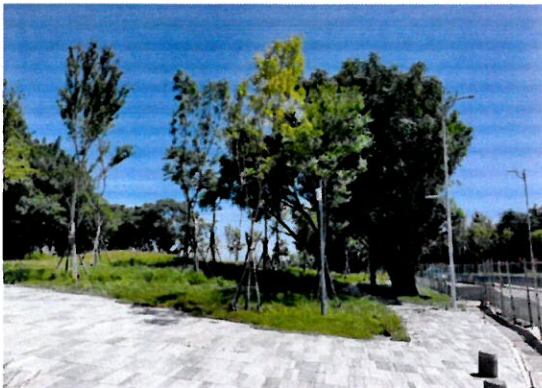
說明：第 6 區喬木生長良好。

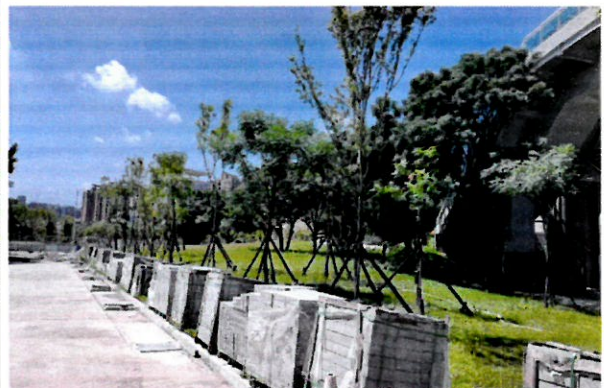
說明：第 6 區喬木生長良好。

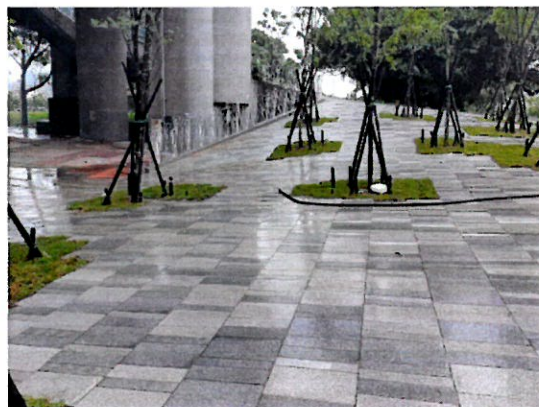
說明：第 2 區樹穴喬木種植。

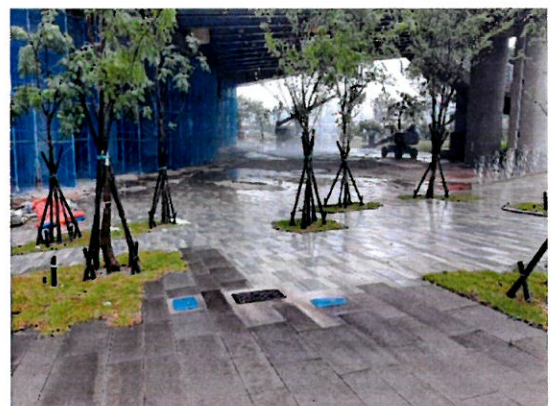
說明：第 2 區樹穴喬木種植。

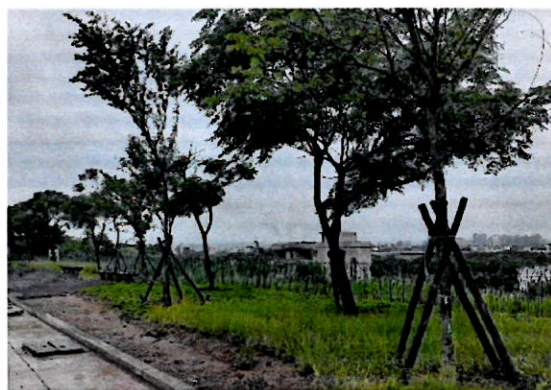
說明：第 3 區喬木生長良好。

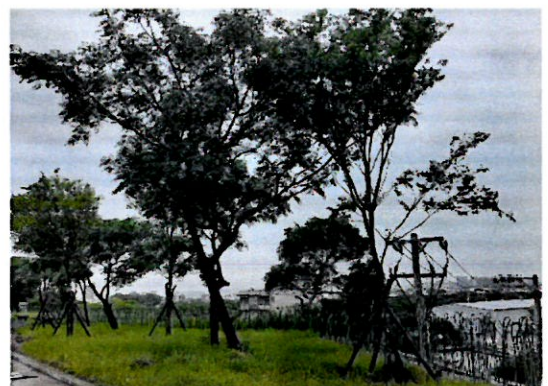
說明：第 3 區喬木生長良好。

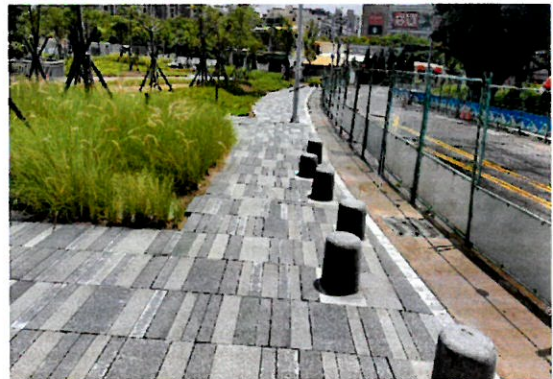
說明：第 5 區取水口通道喬木生長良好。

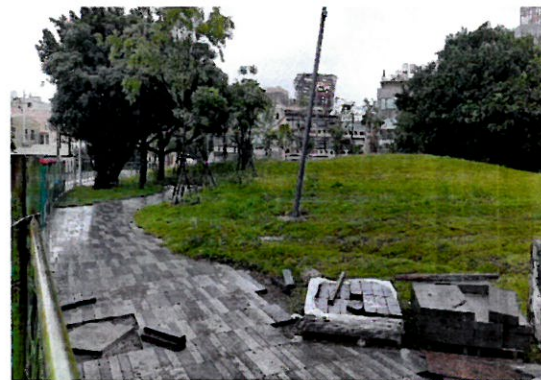
說明：第 6 區喬木生長良好。

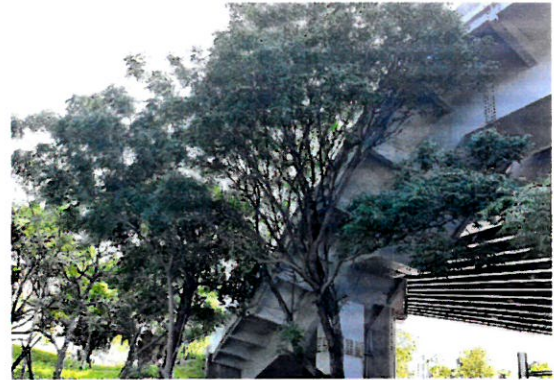
說明：第 6 區喬木生長良好。

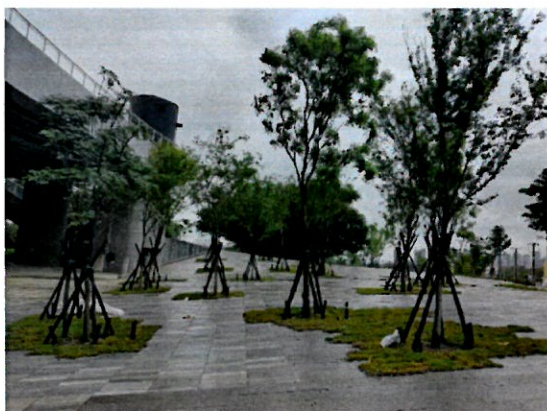
說明：第 2 區樹穴喬木種植。

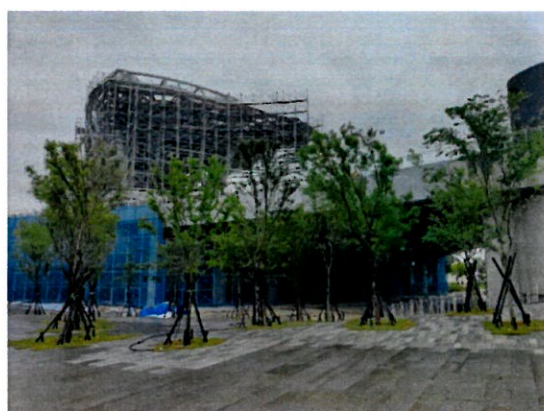
說明：第 2 區樹穴喬木種植。

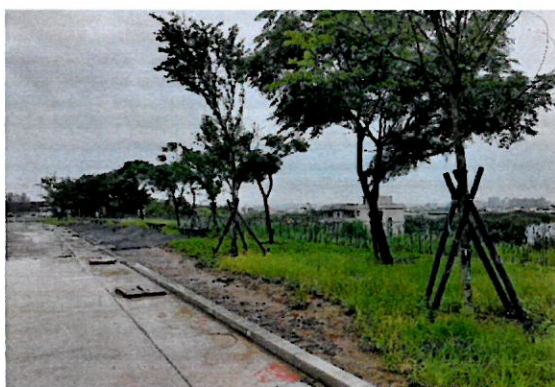
說明：第 3 區喬木生長良好。

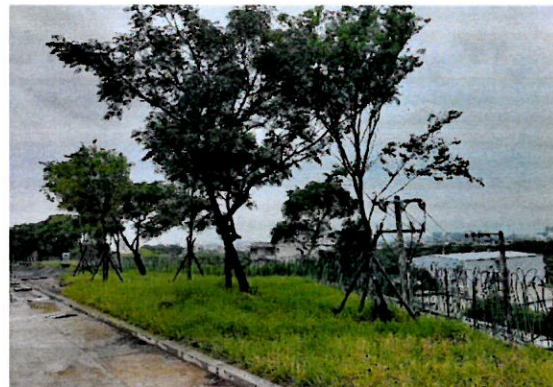
說明：第 3 區喬木生長良好。

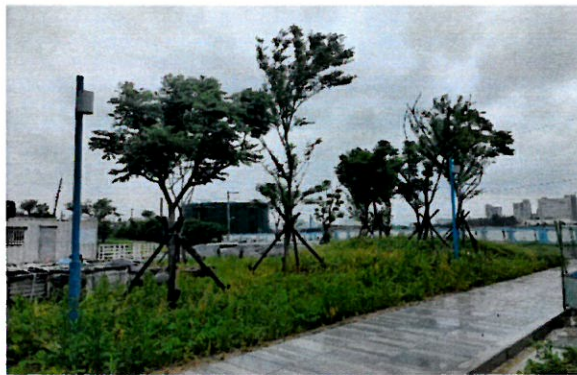
說明：第 5 區取水口公園喬木生長良好。

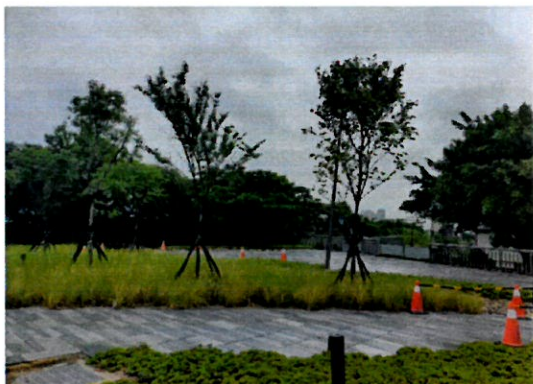
說明：第 5 區取水口通道喬木生長良好。

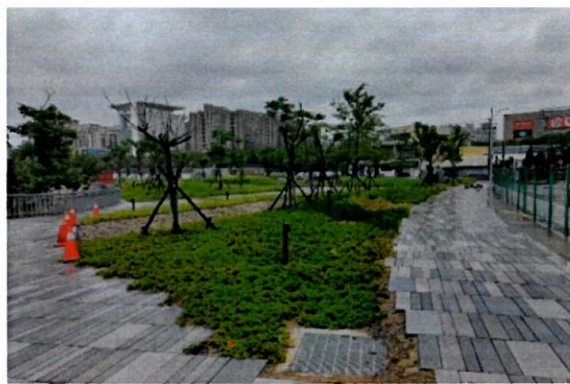
說明：第 5 區取水口通道喬木生長良好。

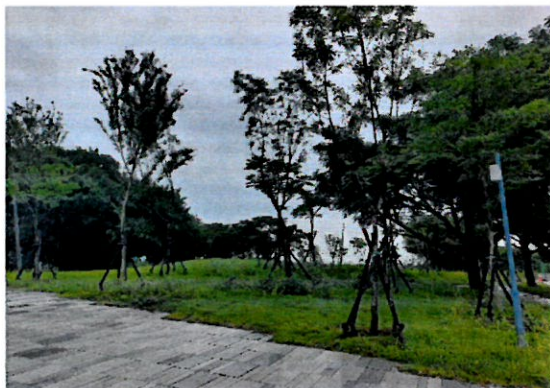
說明：第 6 區喬木生長良好。

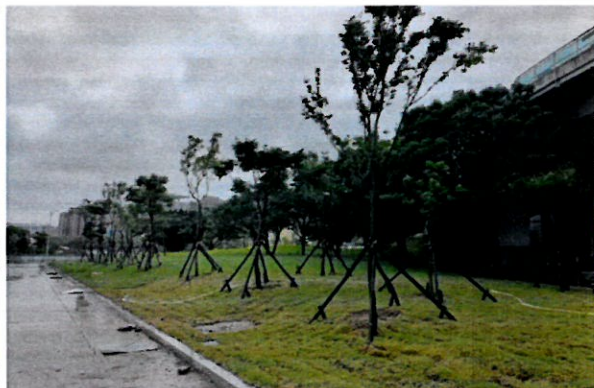
說明：第 6 區喬木生長良好。

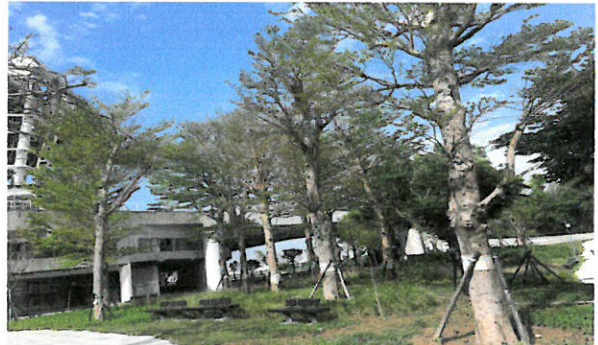
說明：第 1 區喬木生長良好。

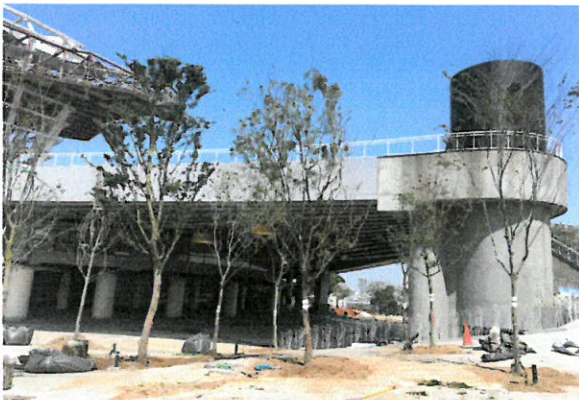
說明：第 2 區樹穴喬木種植。

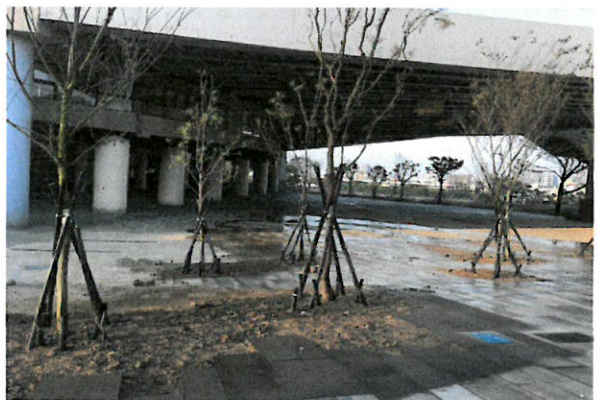
說明：第 2 區樹穴喬木種植。

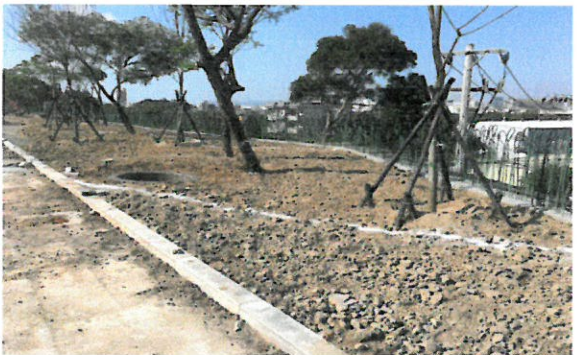
說明：第 3 區喬木生長良好。

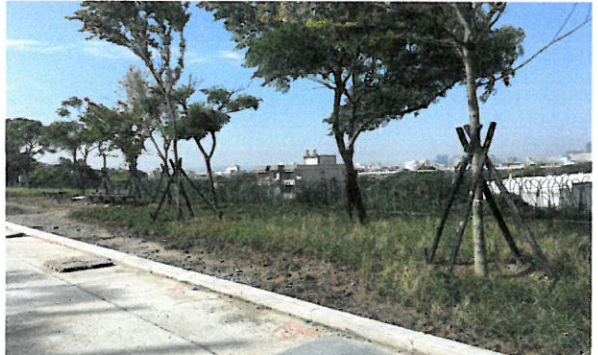
說明：第 3 區喬木生長良好。

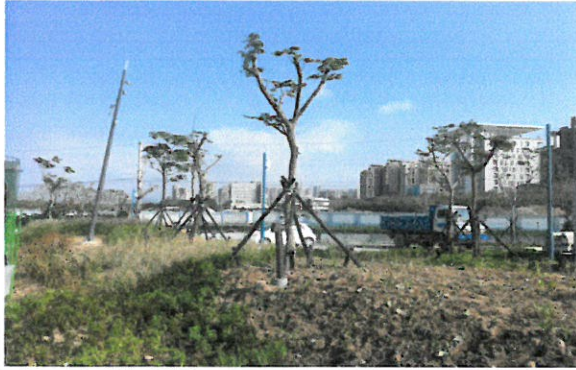
說明：第 5 區取水口公園喬木生長良好。

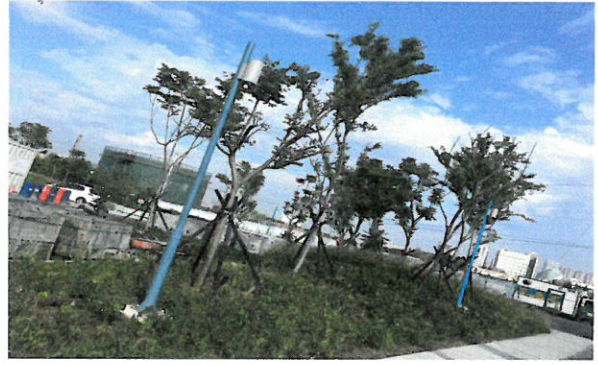
說明：第 5 區取水口公園喬木生長良好。

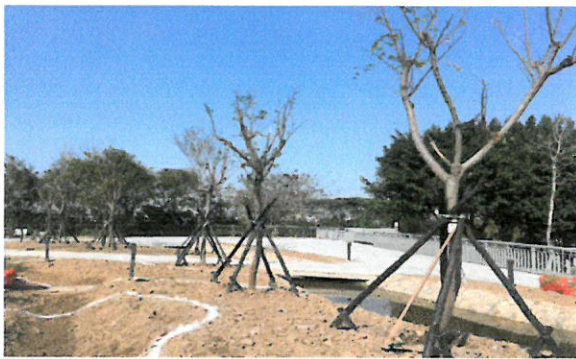
說明：第 5 區取水口通道喬木生長良好。

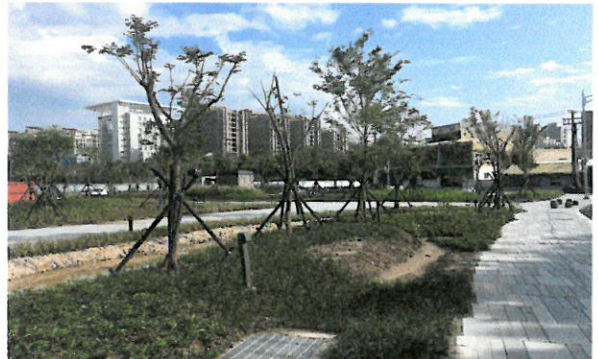
說明：第 5 區取水口通道喬木生長良好。

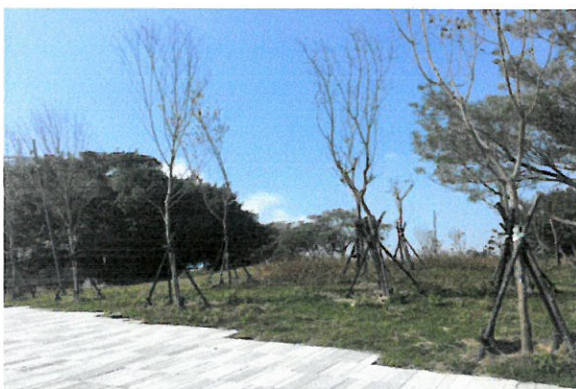
說明：第 6 區喬木生長良好。

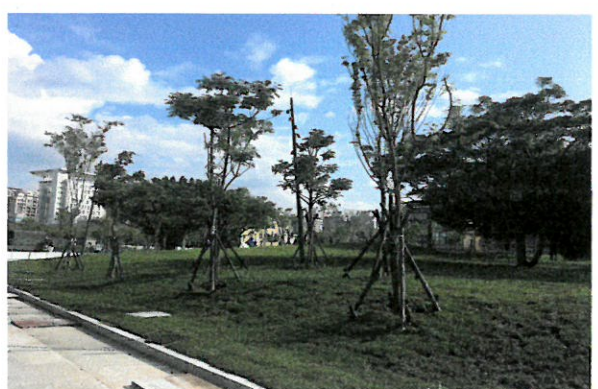
說明：第 6 區喬木生長良好。

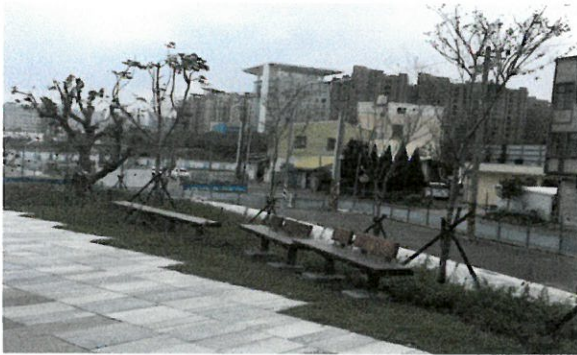
說明：第 2 區喬木生長良好。

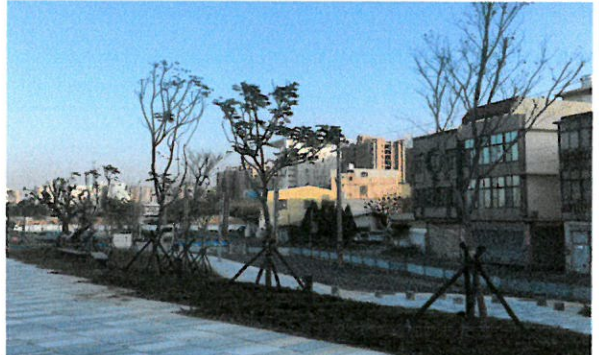
說明：第 2 區喬木生長良好。

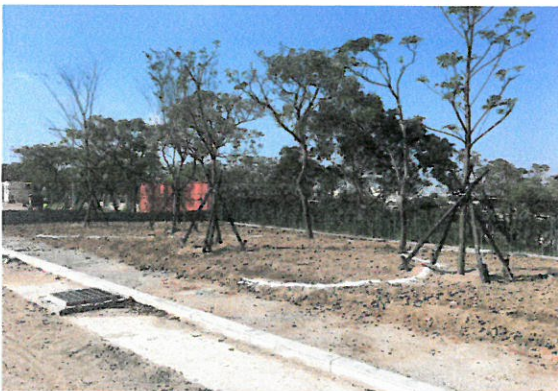
說明：第 3 區喬木生長良好。

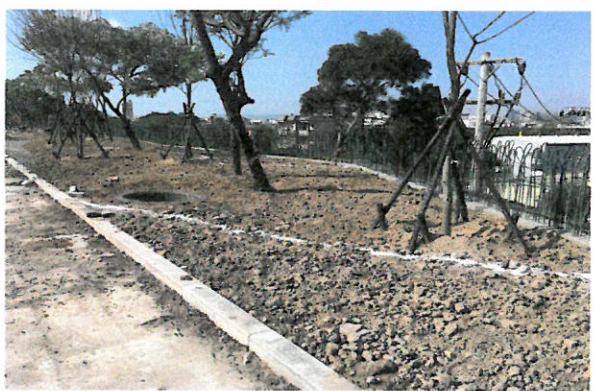
說明：第 3 區喬木生長良好。

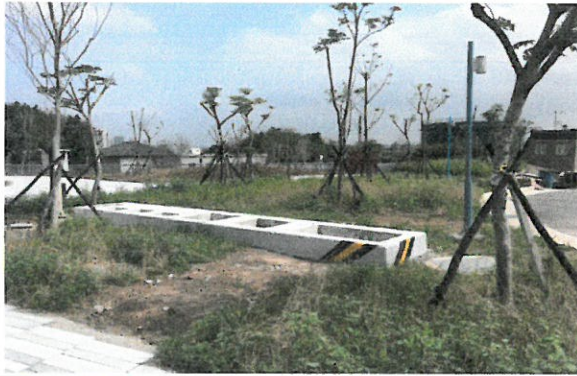
說明：第 5 區取水口公園喬木生長良好。

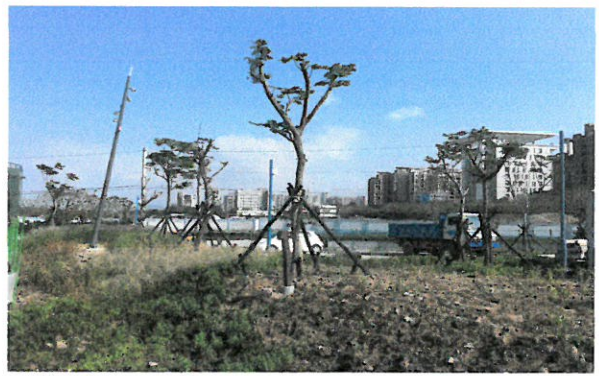
說明：第 5 區取水口公園喬木生長良好。。

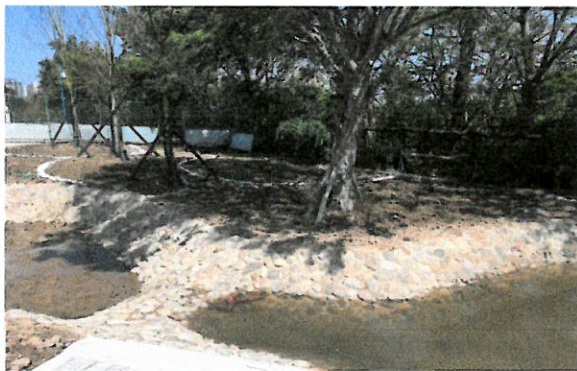
說明：第 5 區取水口通道喬木生長良好。

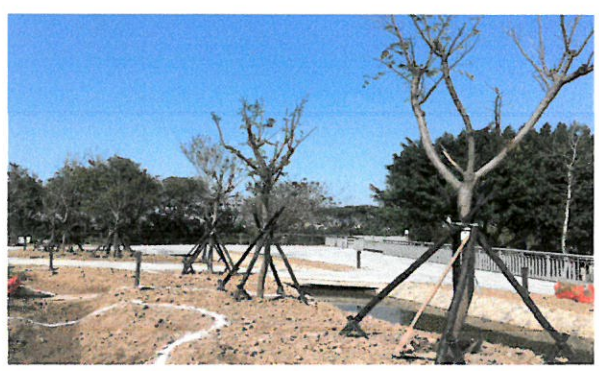
說明：第 5 區取水口通道喬木生長良好。

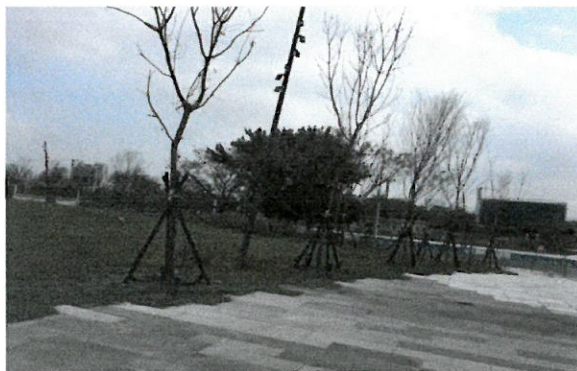
說明：第 6 區喬木生長良好。

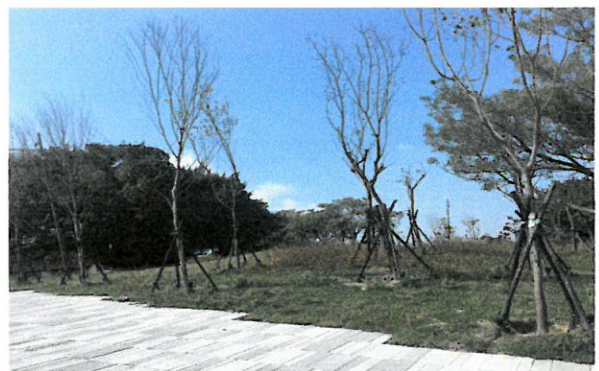
說明：第 6 區喬木生長良好。

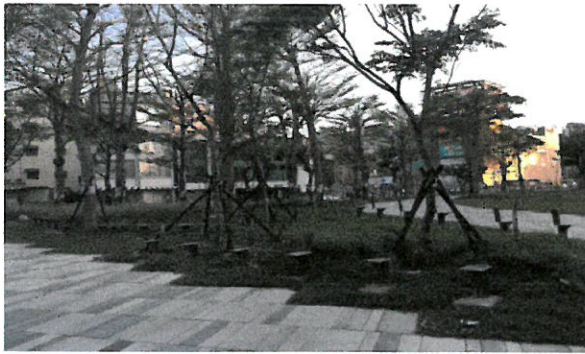
說明：第 1 區喬木生長良好。

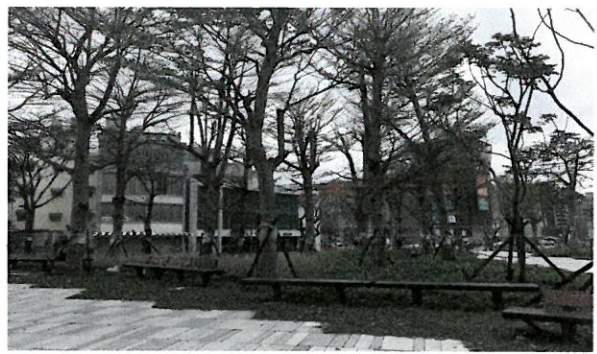
說明：第 1 區喬木生長良好。

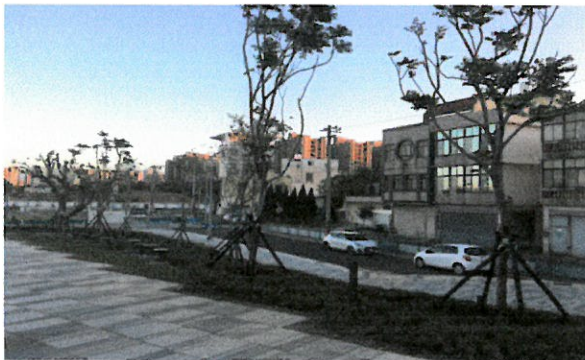
說明：第 2 區喬木生長良好。

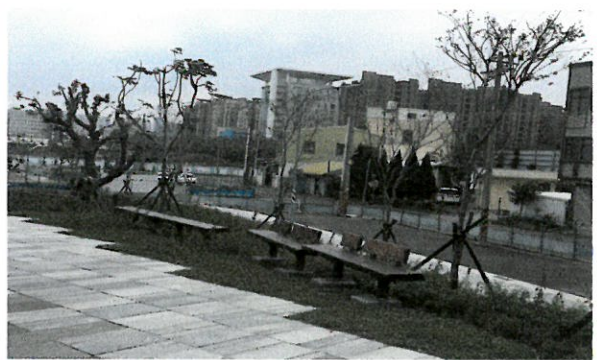
說明：第 2 區喬木生長良好。

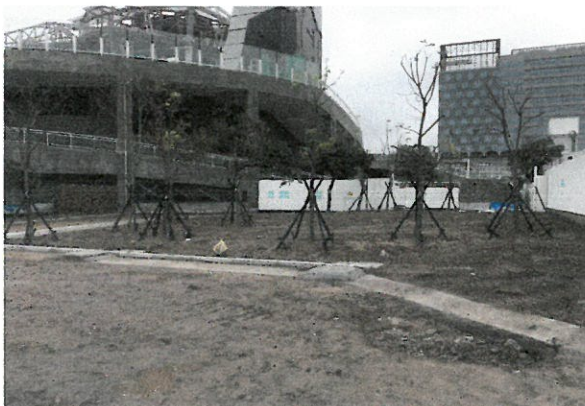
說明：第 3 區新植喬木。

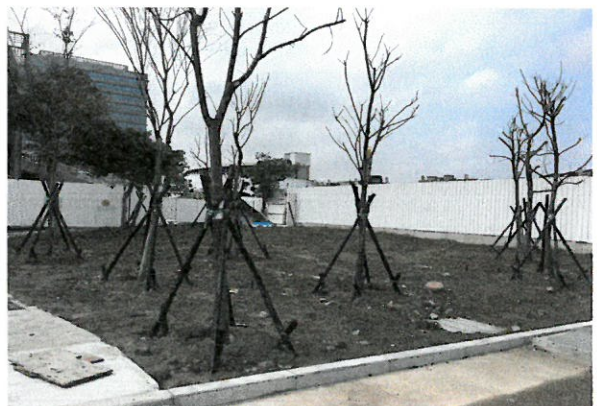
說明：第 3 區新植喬木。

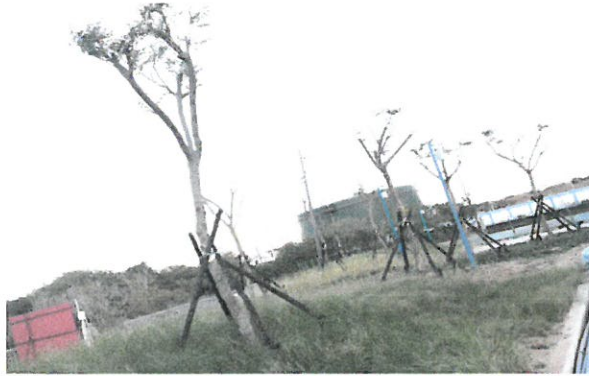
說明：第 5 區取水口公園喬木生長良好。

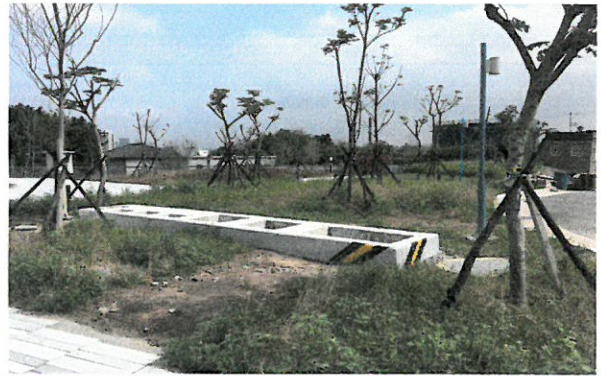
說明：第 5 區取水口公園喬木生長良好。。

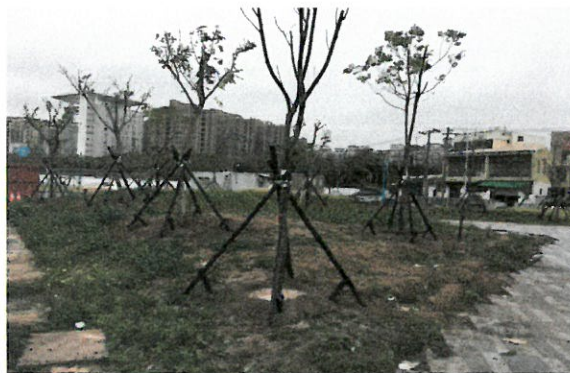
說明：第 5 區取水口綠廊新植喬木。

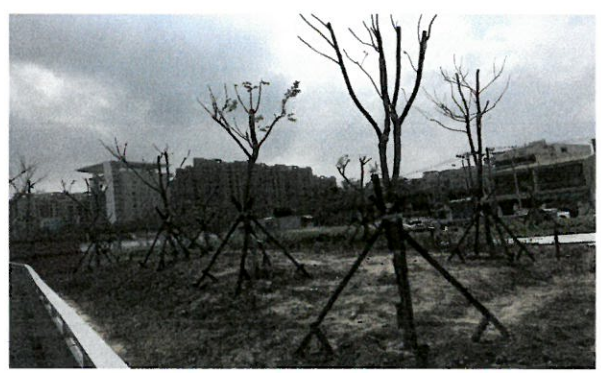
說明：第 5 區取水口綠廊新植喬木。

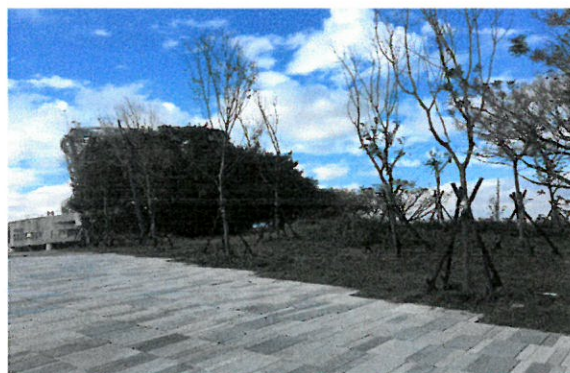
說明：第 6 區新植喬木。

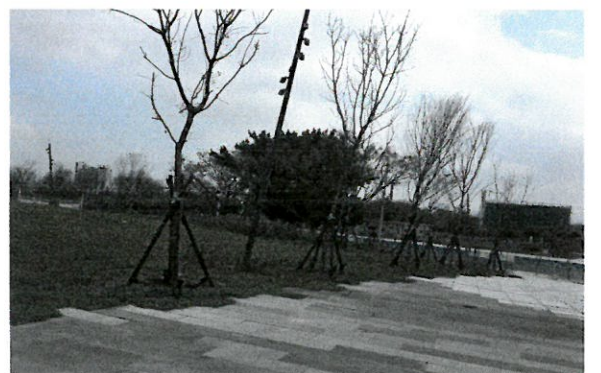
說明：第 6 區新植喬木。
