瓦礫溝河道水質及景觀改善工程  
生態檢核成果報告  
(施工階段)

新北市政府  
中華民國111年04月

## 1.1 施工階段生態檢核

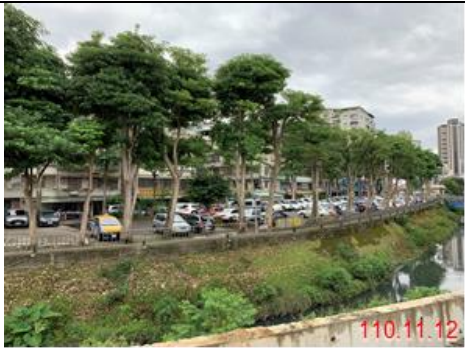
| <p>河道右岸濱溪植被帶生長現況良好</p> | <p>利用既有道路作為施工便道，減輕影響</p> |

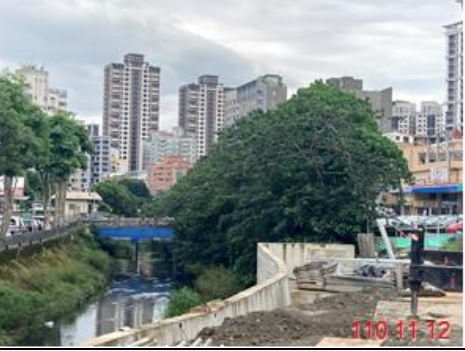
| <p>現況水流流暢，不影響縱向廊道連續性</p> | <p>鄰近老樹現況保留良好，工程未造成破壞</p> |

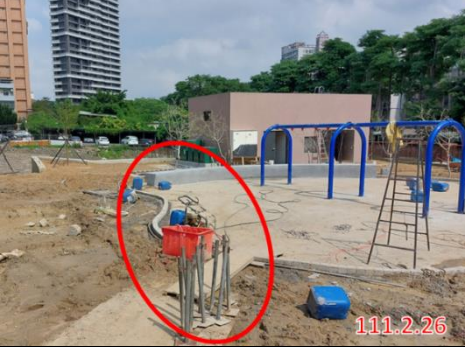
| <p>工區材料堆置雜亂，且有影響安全之虞</p> | <p>已進行礫間淨化設施的覆土作業</p> |

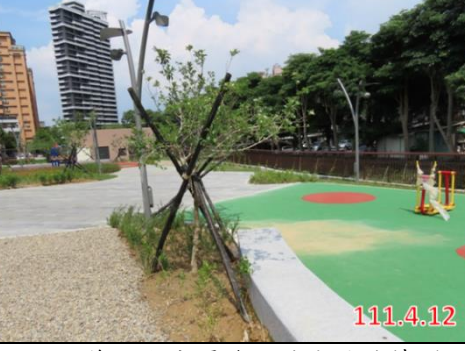
經現場勘查可知本案工程目前為止施工廠商均有切實落實「迴避」、「縮小」及「減輕」等方面之生態保育措施，但因老樹原規劃採移植保護，後續移植後無法存活，因此進行補植多棵其他原生樹種之補償措施，另已完成人工生態池設置，現況情形詳圖 6-4 所示。

| <p>完工後上方公園綠化植生補植情形</p> | <p>已完成生態池設施現況</p> |

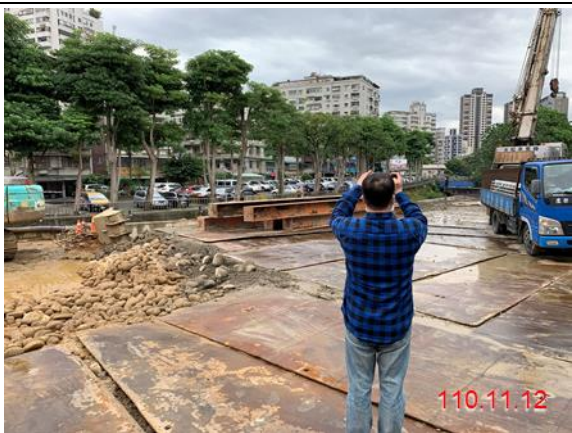
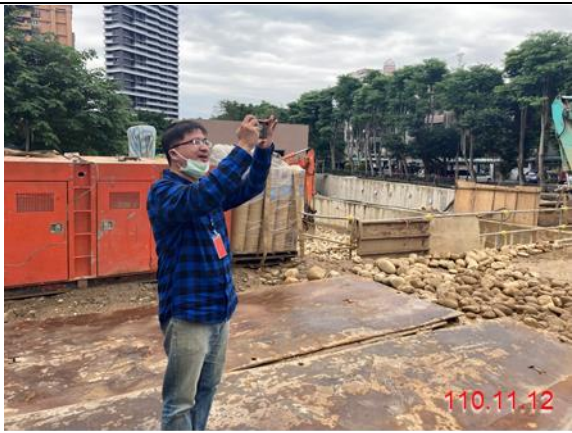
| 1. 施工時應注意施工土砂對水質影響，減少混濁，以免影響水中生物。<br>2. 請增設施工圍籬，減少工區揚塵影響環境。<br>3. 請持續注意工區內重要生態保全對象(大樹)現況。 | | 1. 施工時已盡量減少開挖土砂之施工行為對水質影響。<br>2. 已增設施工圍籬，減少工區揚塵。<br>3. 施工時已盡量減少大樹周邊擾動。 | |

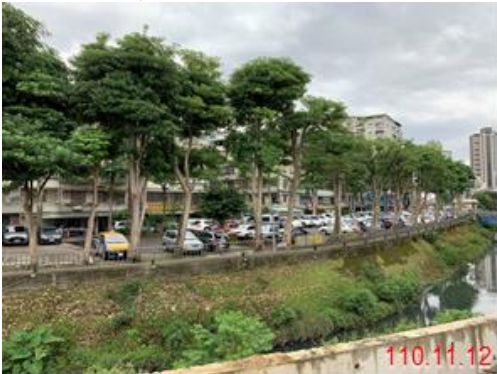
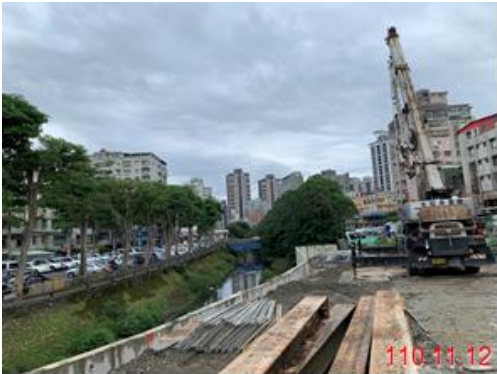
| <b>3.生態棲地環境評估：</b><br>本階段生態棲地環境評估則利用水利署水利工程快速棲地生態評估表(河川、區域排水)進行評估。<br>本計畫河段水域型態為淺流及岸邊緩流等兩種型態；水域廊道連續性受工程影響但廊道連續性未遭受橫向構造物阻斷，主流河道型態達穩定狀態。目標河段高灘地多為草生地，灘地裸露面積比例約為 50%，河段兩岸溪濱廊道仍維持自然狀態。河道被細沉積砂土覆蓋之面積比例大於 75%，水域水質濁度有偏高情形，較為混濁，棲地品質評分為 24 分(30%，總分為 80 分)。 | | | | | | |

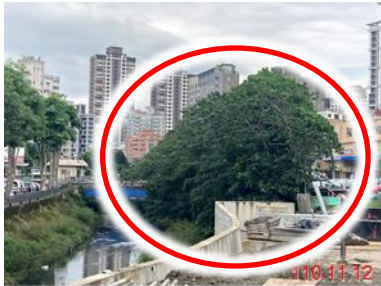
7.生態保全對象之照片：

- (1)後續施工仍須注意施工行為對水體擾動狀況，避免造成水中混濁，使得水中生物生存受到威脅。
- (2)河岸兩側步道於適當處建議應設置環境教育相關解說牌，以利河川環境教育之推動。
- (3)渠道兩側有數棵老樹，經判斷可能為鳥類棲息空間，應注意保存及後續維護管理。

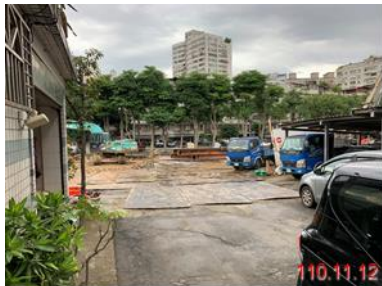
| 範圍限制<br>現地照片<br>(施工便道及堆置區)<br>(拍攝日期) | | 一、左岸設置施工平台及材料堆置區。<br>二、利用既有道路做為施工便道。 | |
