# 大漢溪跨河休憩路廊銜接工程

## 施工階段生態保育/友善措施自主檢查表

表號：E-001 檢查日期：109年12月15日 施工進度：1.04% 預定完工日期：111年08月07日

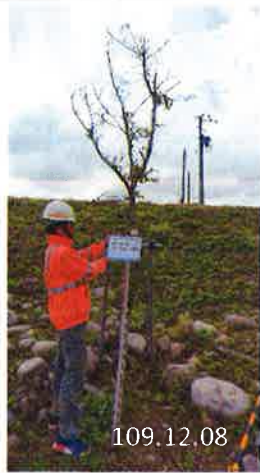
| 項目1 | |

| <p>照片說明：<br/>左1青剛櫟現況。</p> | |

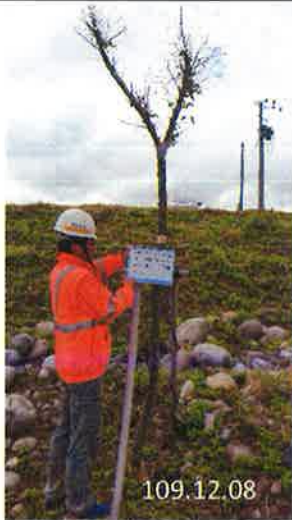
| 項目2 | |

| <p>照片說明：<br/>左2青剛櫟現況。</p> | |

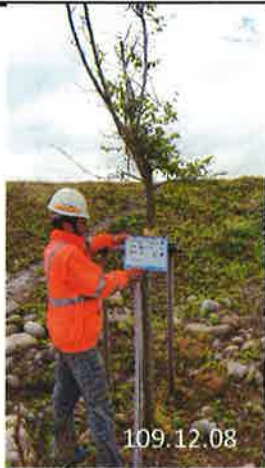
| 項目3 | |

| <p>照片說明：<br/>左3青剛櫟現況。</p> | |

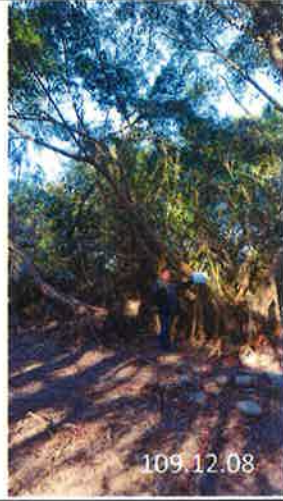
| 項目4 | |

| 照片說明：<br>右22榕樹現況。 | |

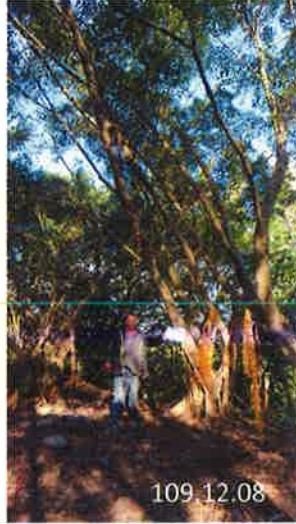
| 項目5 | |

| 照片說明：<br>右23榕樹現況。 | |

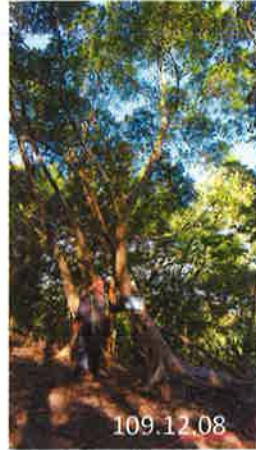
| 項目6 | |

| 照片說明：<br>右24榕樹現況。 | <div data-bbox="1120 1684 1305 1863" data-label="Text"> <p>開源營造股份有限公司</p> </div> <div data-bbox="1327 1729 1423 1818" data-label="Text"> <p>王朝源</p> </div> |

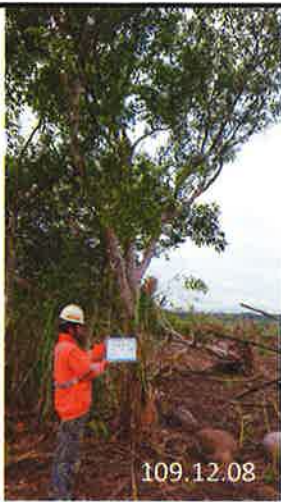
| 項目7 | |

| 照片說明：<br>右53榕樹現況。 | |

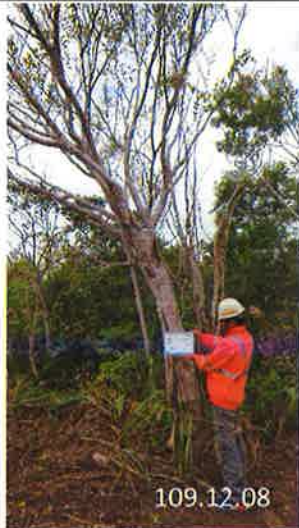
| 項目8 | |

| 照片說明：<br>右54榕樹現況。 | |

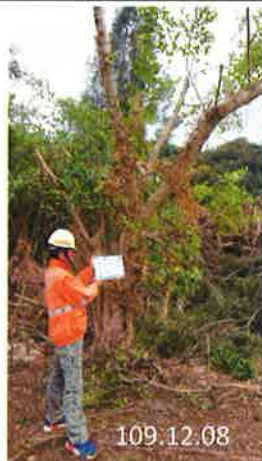
| 項目9 | |

| 照片說明：<br>右56榕樹現況。 | |

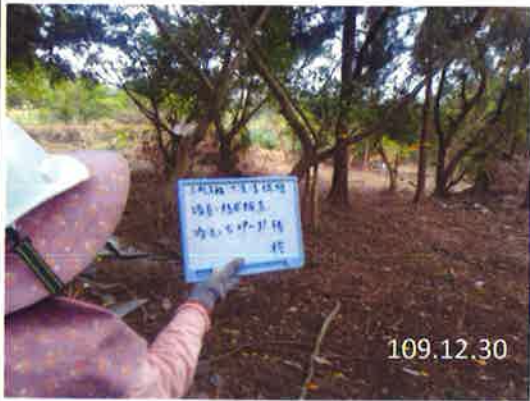
| 項目1 | |

| <p>照片說明：<br/>右31榕樹現況。</p> | <p>109.12.30</p> |

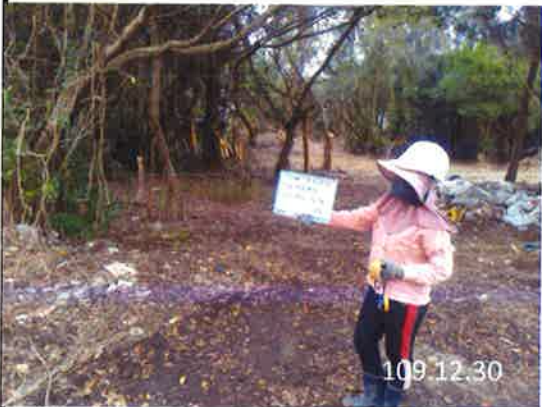
| 項目2 | |

| <p>照片說明：<br/>右33~36榕樹現況。</p> | <p>109.12.30</p> |

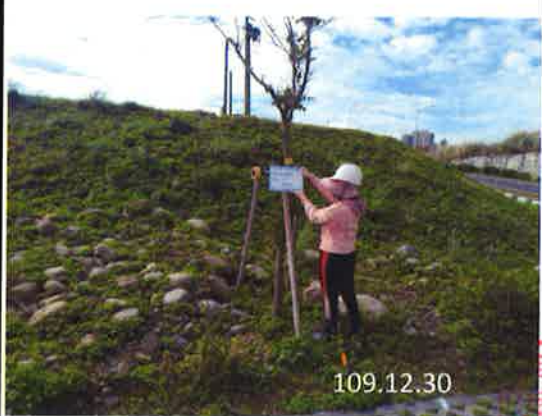
| 項目3 | |

| <p>照片說明：<br/>左1青剛櫟現況。</p> | <p>109.12.30</p> |

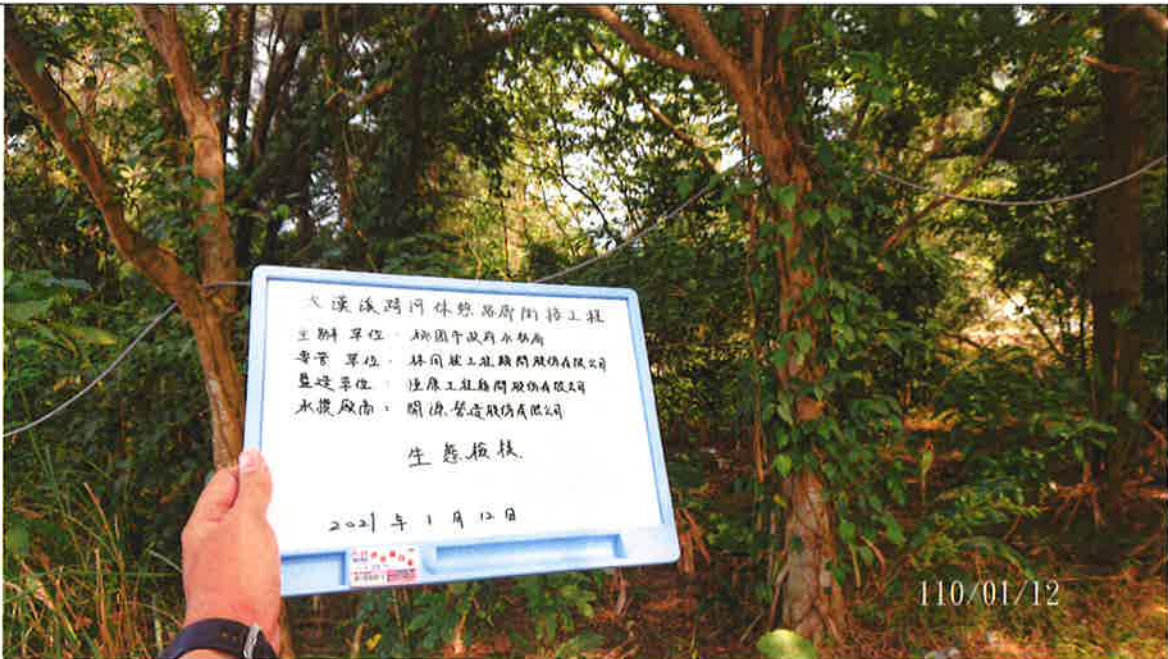
| 項目1 | |

| 拍攝日期<br>與說明 | 110年01月12日<br>右岸工區移植前樹木狀況 |

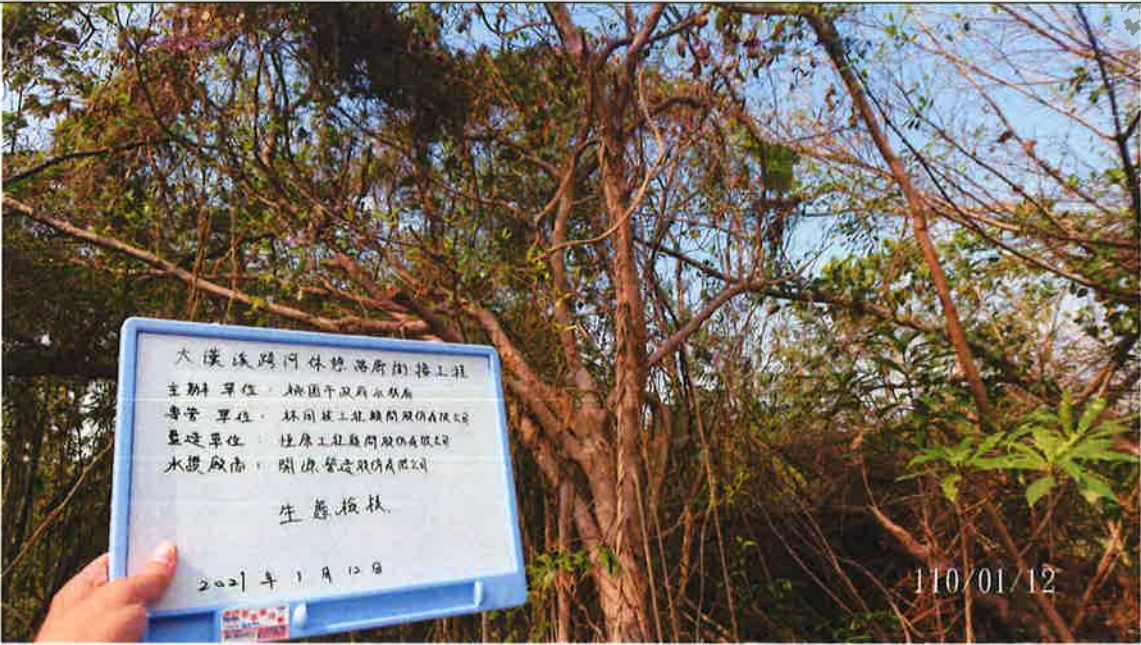
| 項目2 | |

| 拍攝日期<br>與說明 | 110年01月12日<br>右岸工區移植前樹木狀況 |

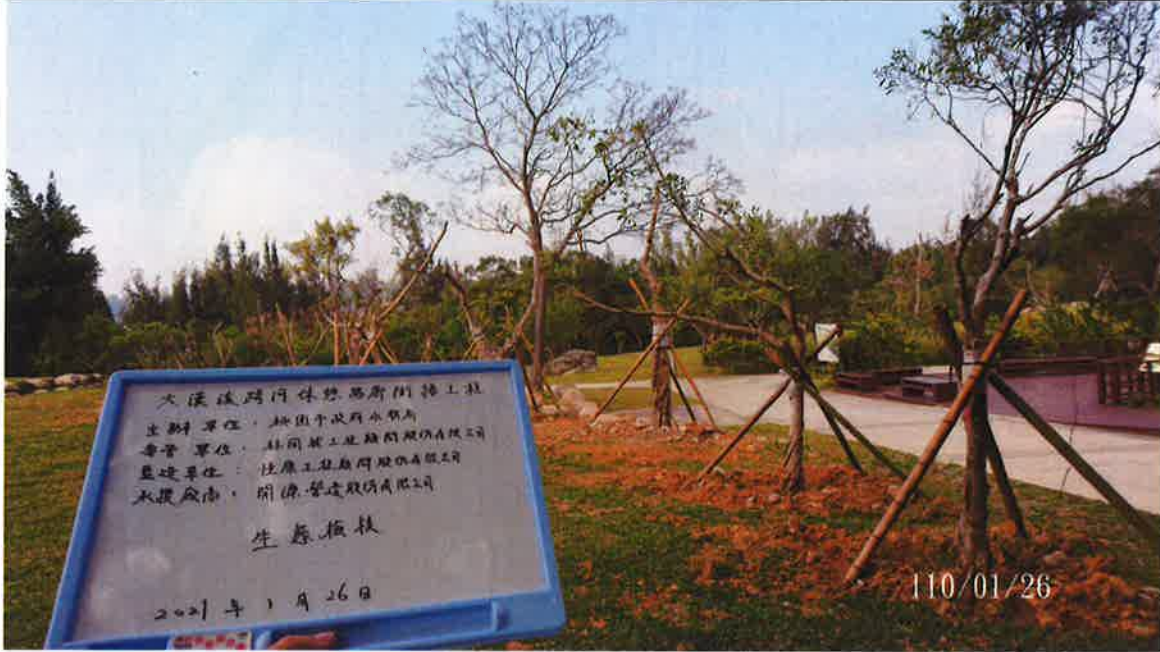
| 項目3 | |

| 項次 | 檢查項目 | 執行結果 | | | 非執行期間 | 執行狀況陳述 |
|---|---|---|---|---|---|---|
| 2 | 保全對象：移植喬木19顆，移植後確認發芽生長之存活狀況 | ✓ | | | | (請附照片)<br>移植後樹木存活狀況良好 |

| 拍攝日期<br>與說明 | 110年01月26日<br>右岸移植樹木狀況(16棵) |

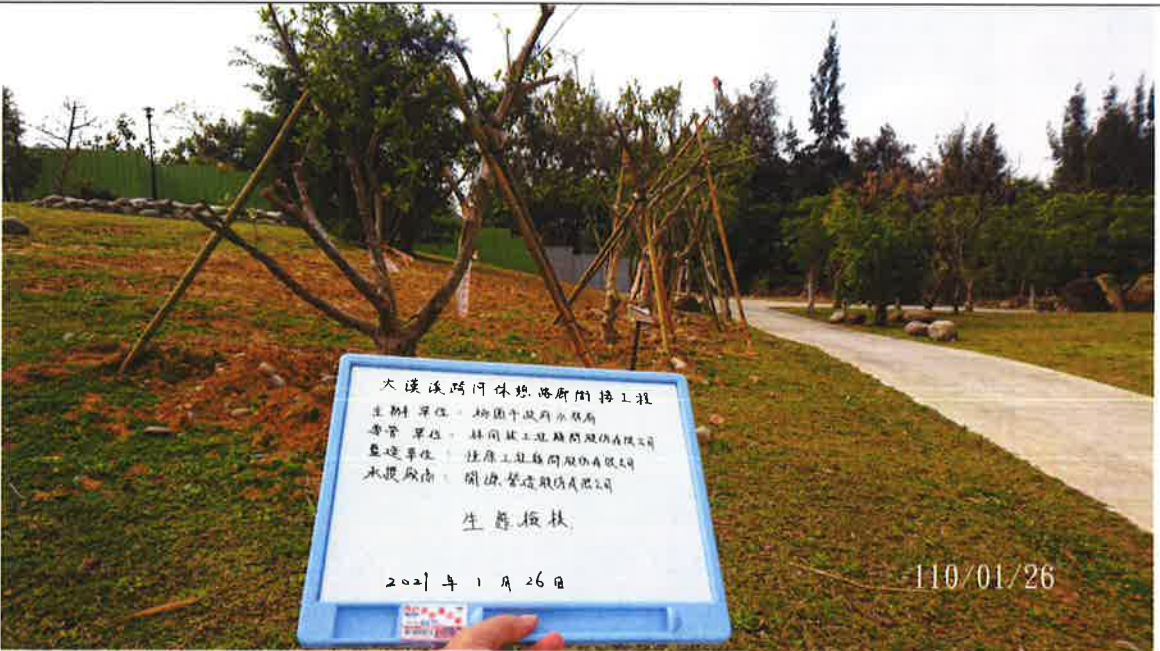
| 項目4 | |

| 拍攝日期<br>與說明 | 110年01月26日<br>右岸工區移植樹木狀況(3顆) |

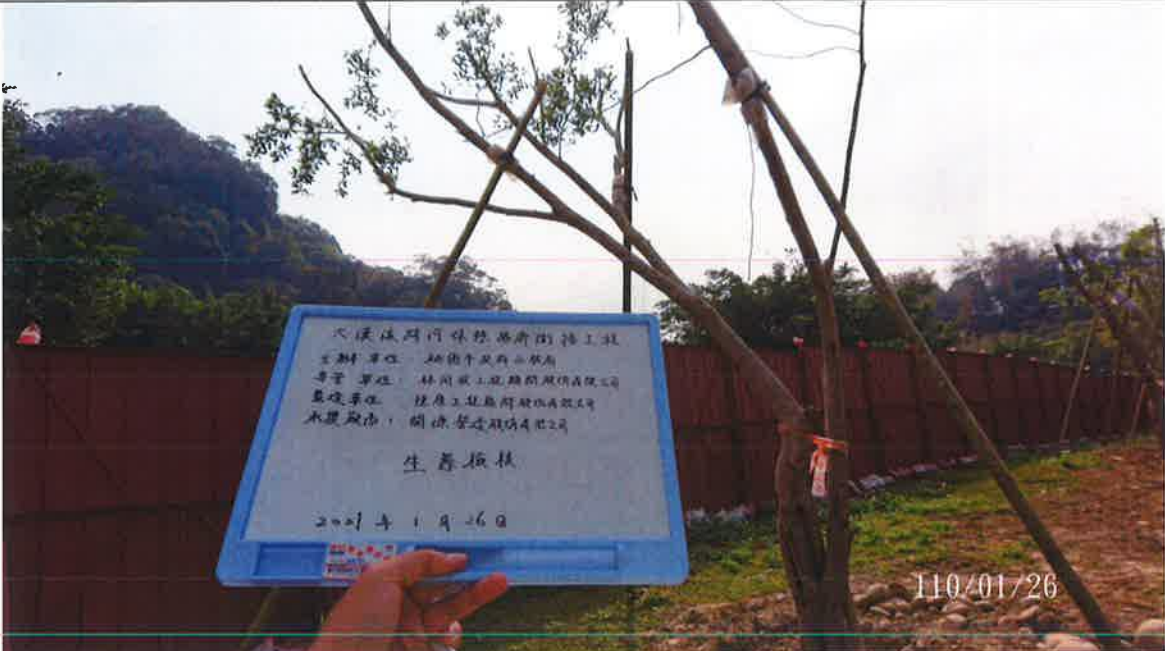
| 項目1 | |

| 拍攝日期<br>與說明 | 110年01月26日<br>右岸工區移植樹木狀況(3棵) |

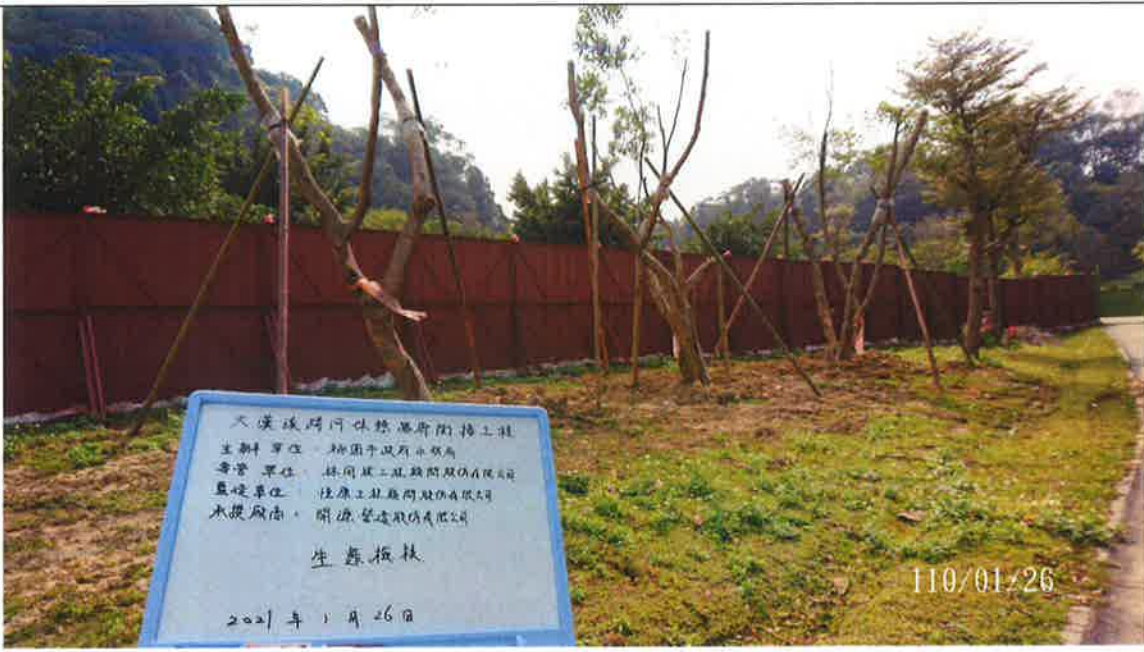
| 項目2 | |

| 拍攝日期<br>與說明 | 110年01月26日<br>右岸工區移植樹木狀況(3棵) |

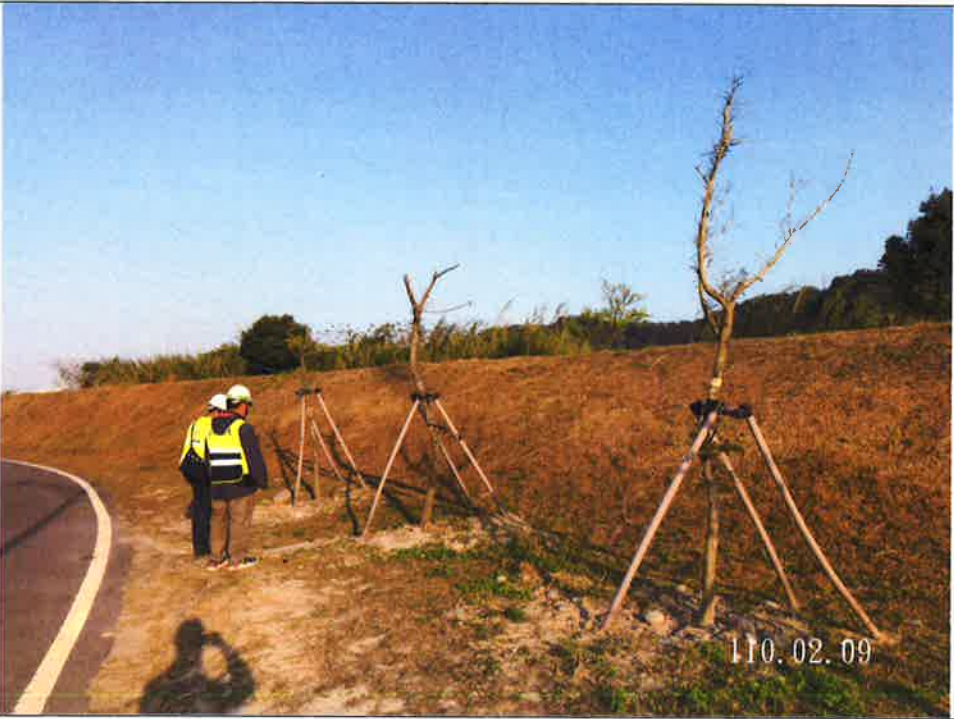
| 項目1 | | |

| 項次 | 檢查項目 | 執行結果 | | | 非執行期間 | 執行狀況陳述 |
|---|---|---|---|---|---|---|
| 2 | 保全對象：移植喬木19顆，移植後確認發芽生長之存活狀況 | ✓ | | | | (請附照片)<br>移植後樹木<br>漸長新綠葉 |

| 拍攝日期<br>與說明 | 110年02月09日<br>左岸工區樹木移植後存活狀況 | |

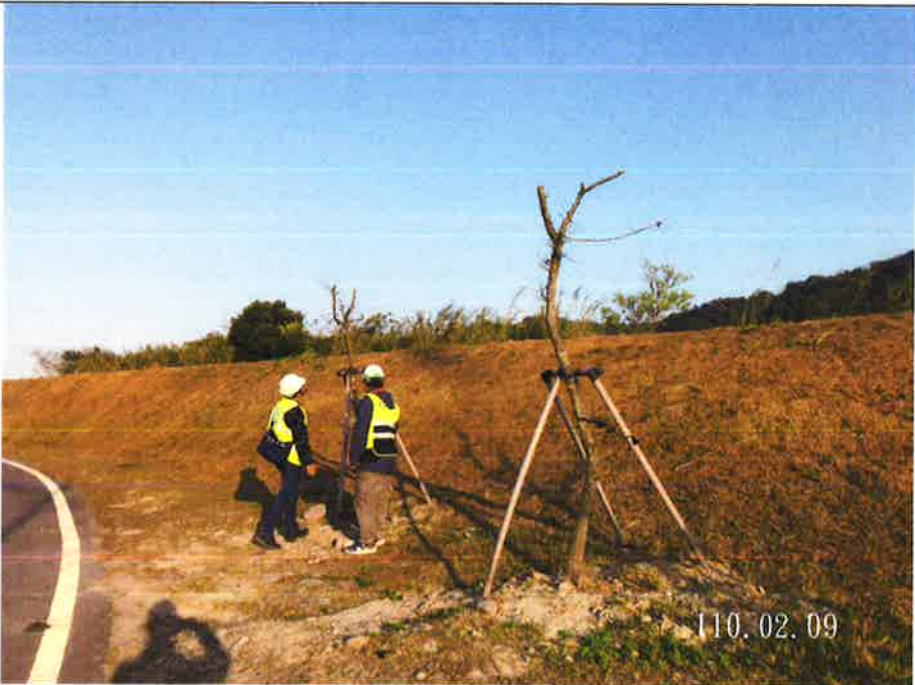
| 項目2 | | |

| 拍攝日期<br>與說明 | 110年02月09日<br>左岸工區樹木移植後存活狀況 | |

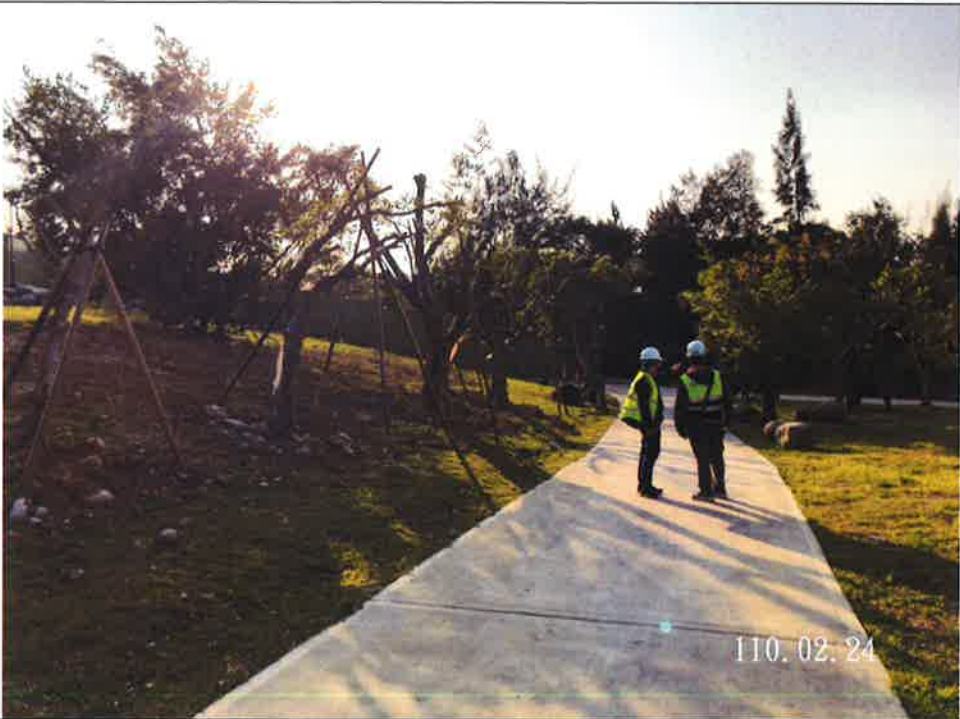
| 項目1 | |

| 項次 | 檢查項目 | 執行結果 | | | 非執行期間 | 執行狀況陳述 |
|---|---|---|---|---|---|---|
| 2 | 保全對象：移植喬木19顆，移植後確認發芽生長之存活狀況 | ✓ | | | | (請附照片)<br>存活狀況良好 |

| 拍攝日期<br>與說明 | 110年02月24日<br>右岸工區樹木移植後存活狀況 |

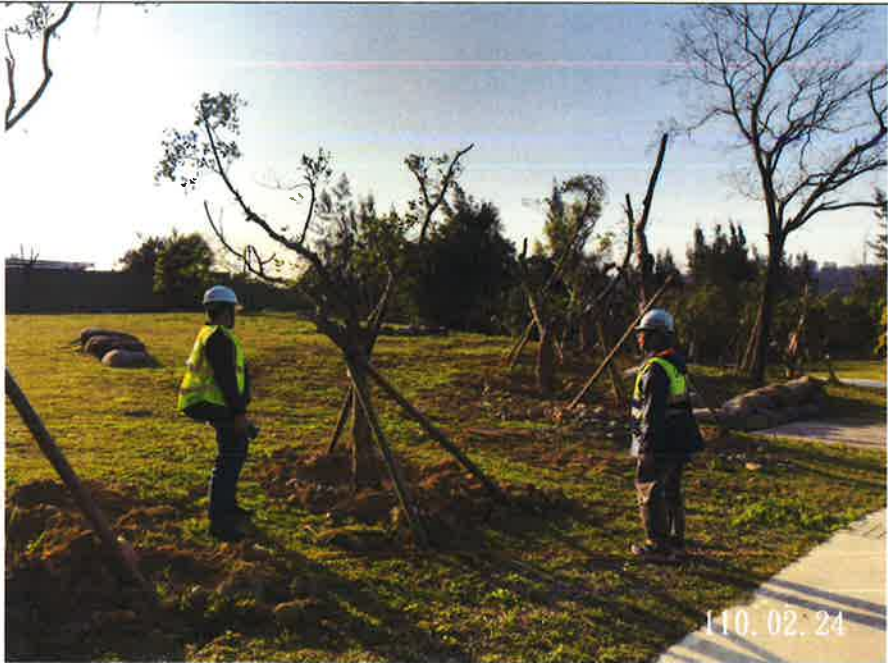
| 項目2 | |

| 拍攝日期<br>與說明 | 110年02月24日<br>右岸工區樹木移植後存活狀況 |

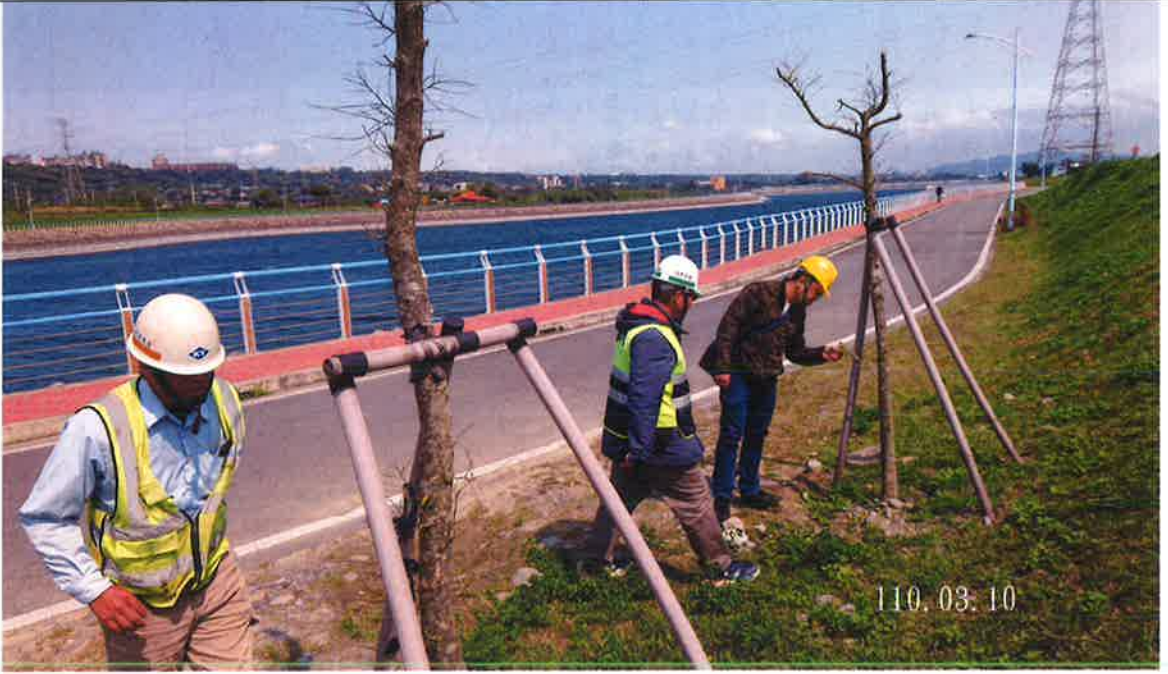
| 項目1 | |

| 拍攝日期<br>與說明 | 110年03月10日<br>左岸工區樹木移植後存活狀況 |

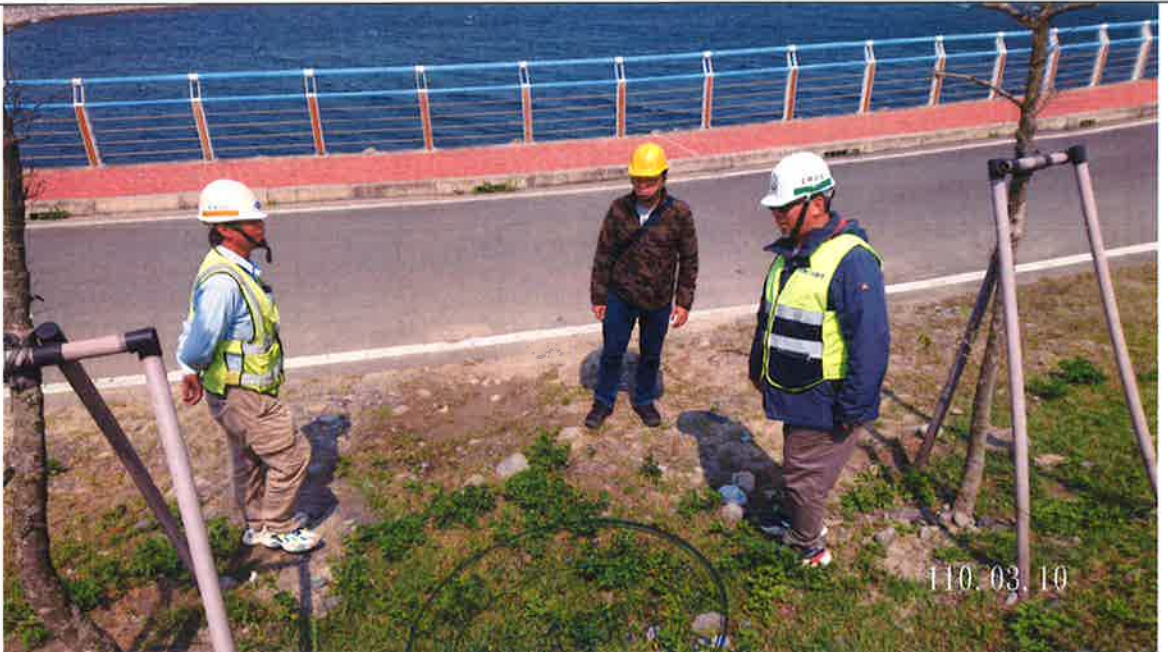
| 項目2 | |

| 拍攝日期<br>與說明 | 110年03月10日<br>左岸工區樹木移植後存活狀況 |

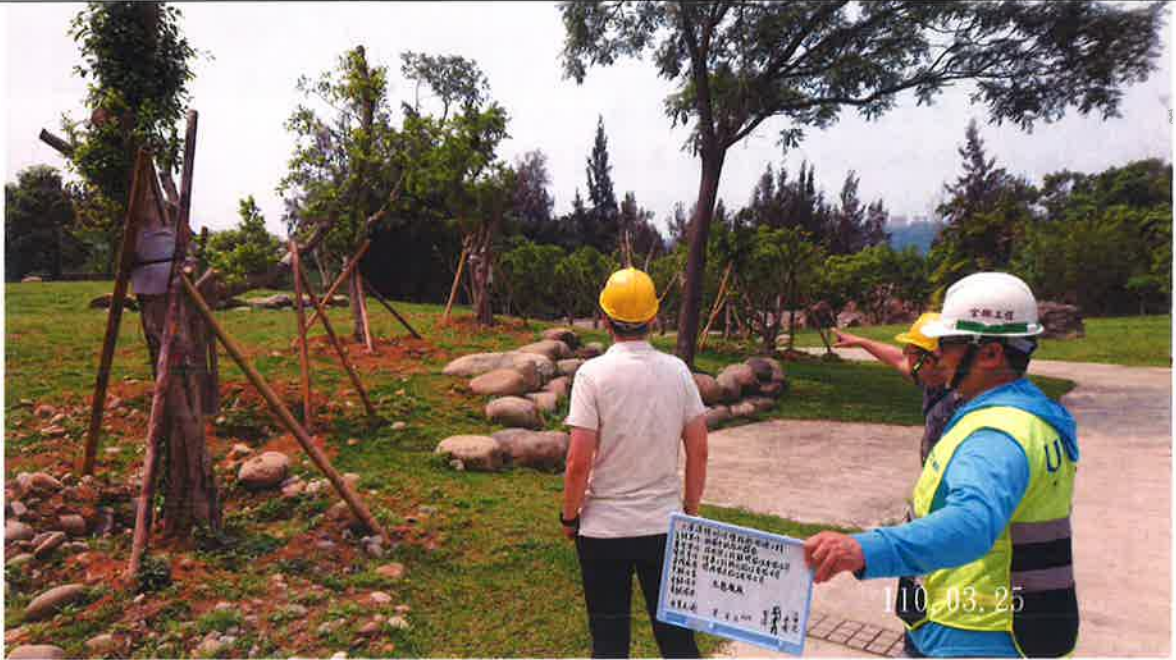
| 項目1 | |

| 拍攝日期<br>與說明 | 110年03月25日<br>右岸工區樹木移植後存活狀況 |

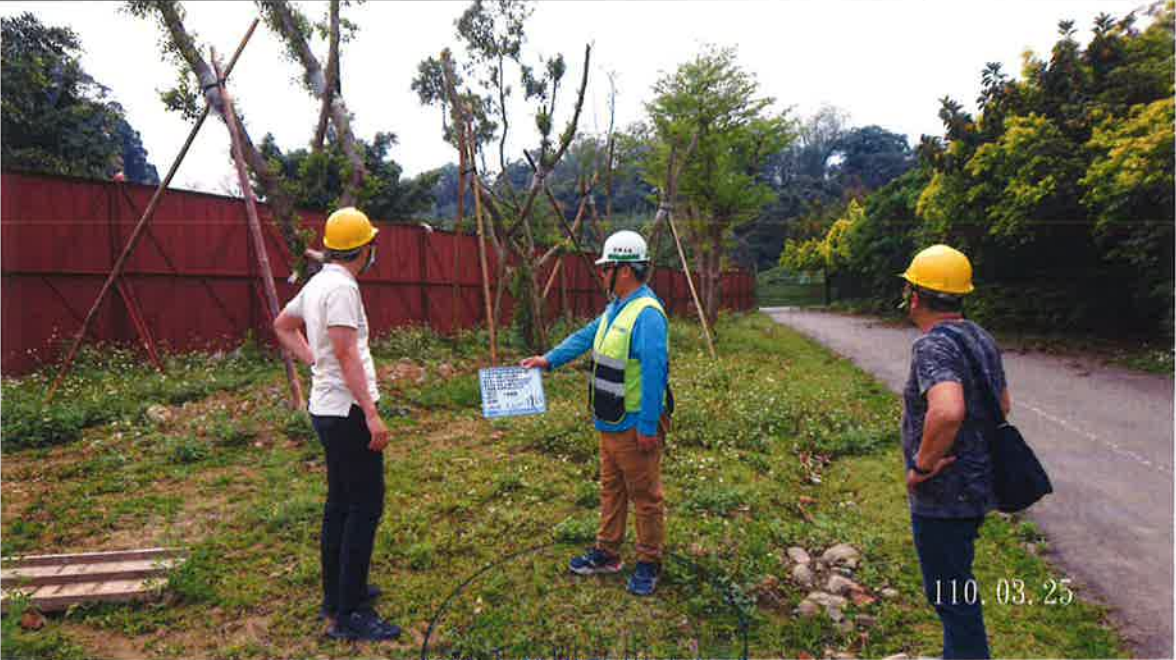
| 項目2 | |

| 拍攝日期<br>與說明 | 110年03月25日<br>右岸工區樹木移植後存活狀況 |

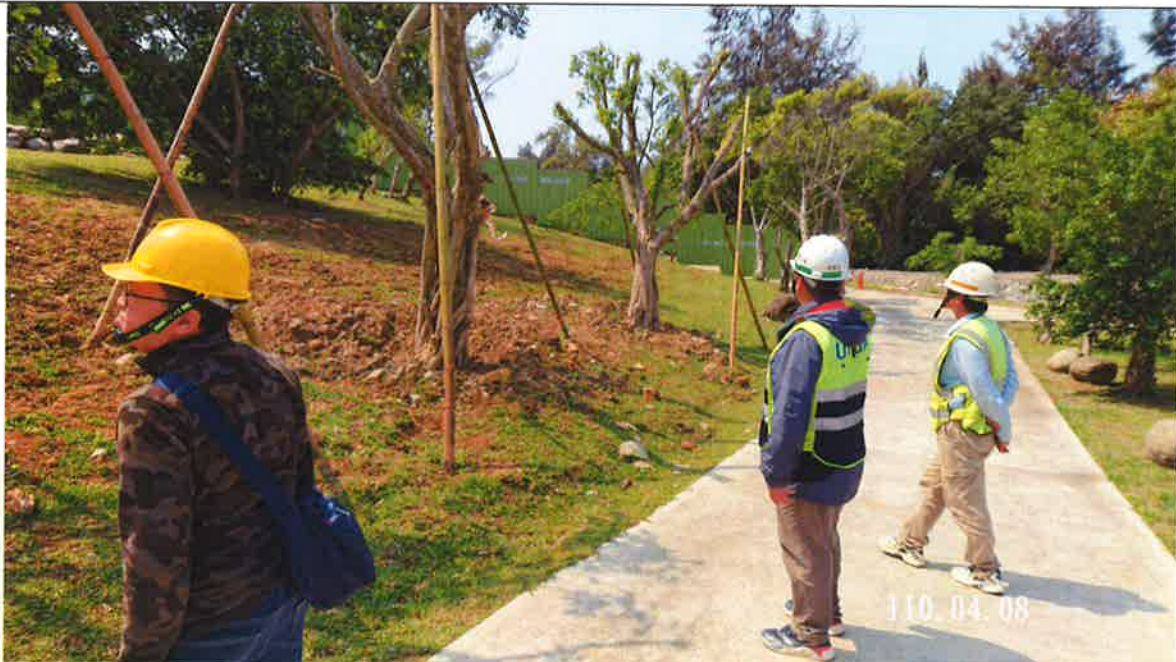
| 拍攝日期<br>與說明 | 110年04月08日<br>右岸工區樹木移植後存活狀況 |

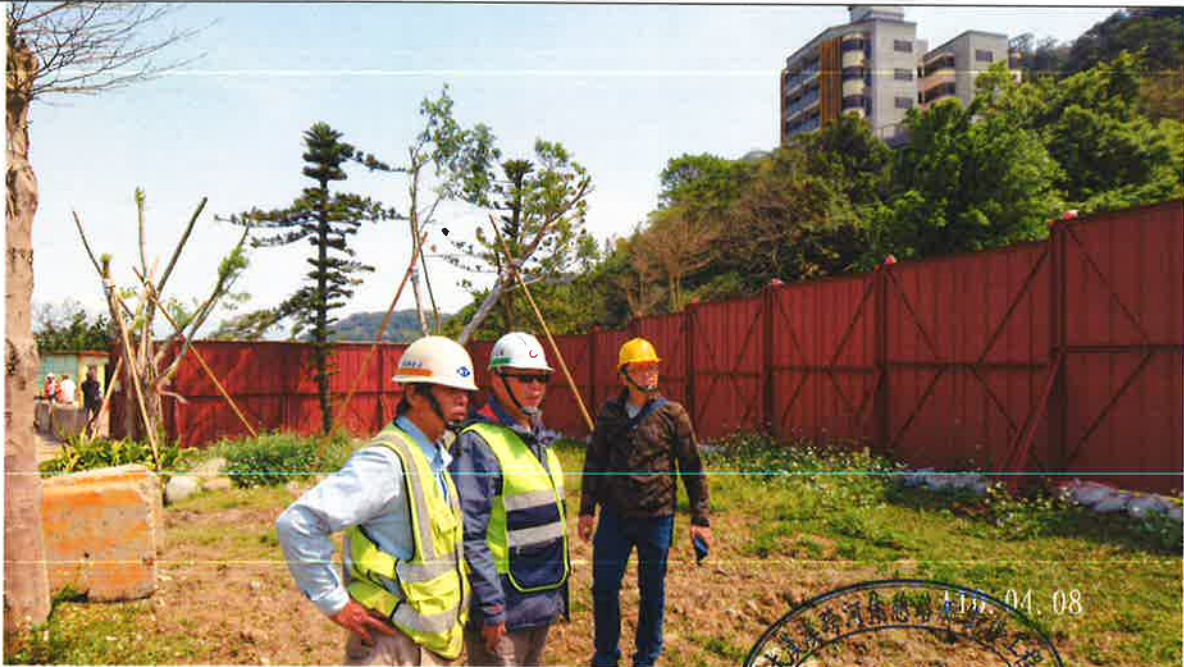
| 拍攝日期<br>與說明 | 110年04月08日<br>右岸工區樹木移植後存活狀況 |

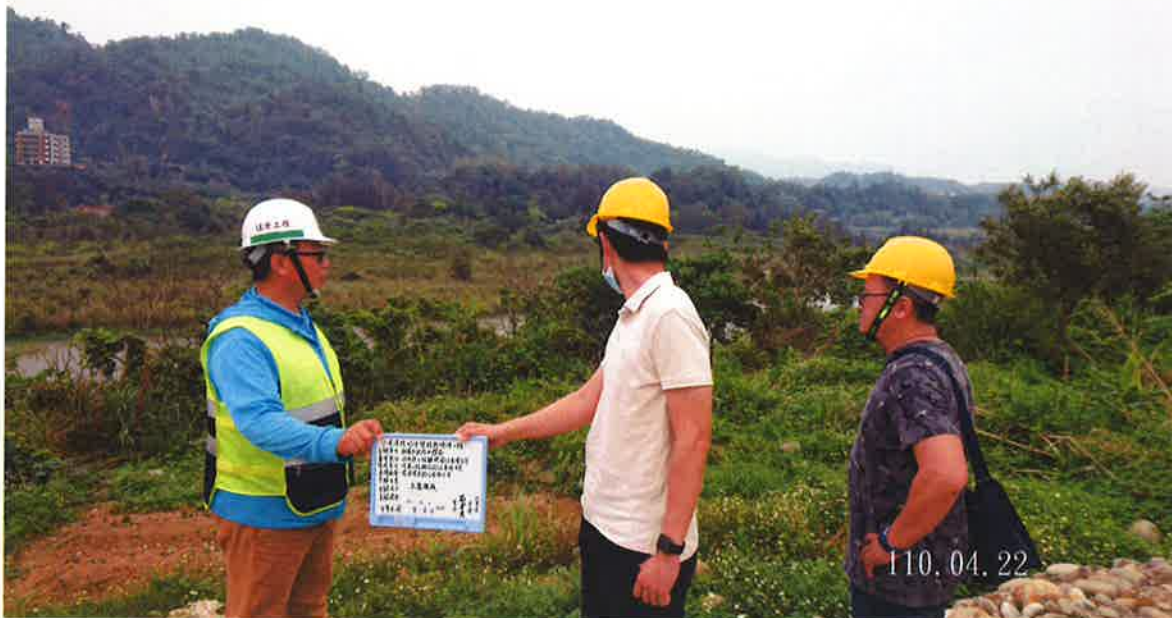
| 項目1 | |

| 拍攝日期<br>與說明 | 110年04月22日<br>左岸工區周圍植生狀況 |

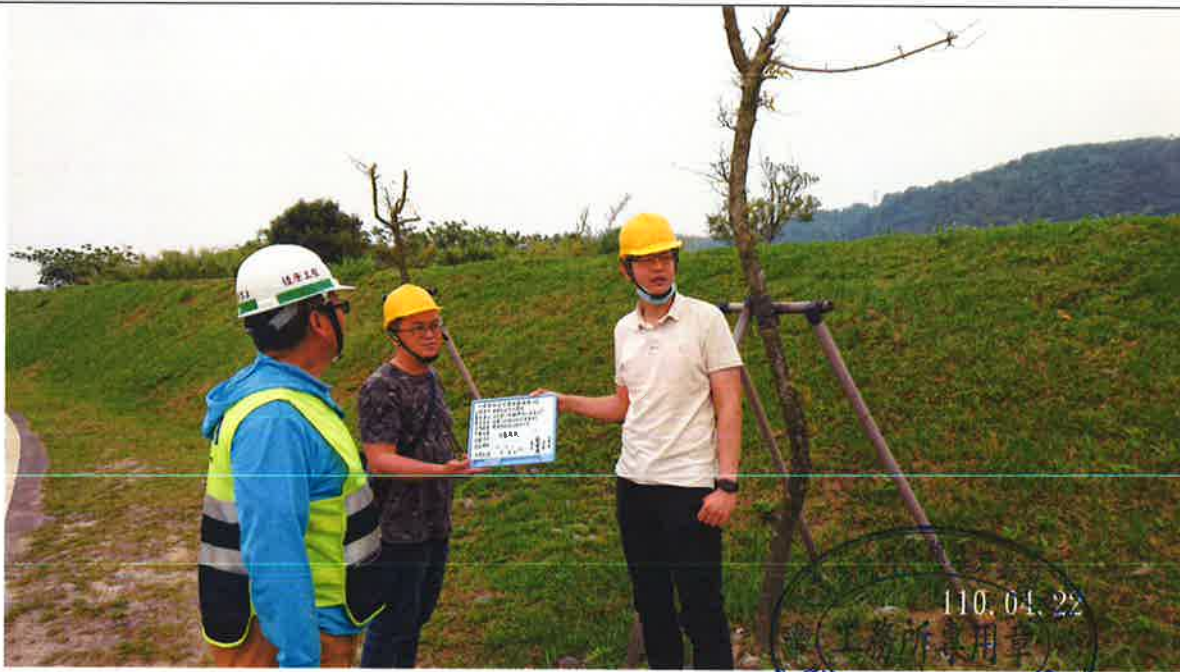
| 項目2 | |

| 拍攝日期<br>與說明 | 110年04月22日<br>左岸工區樹木移植後存活狀況 |

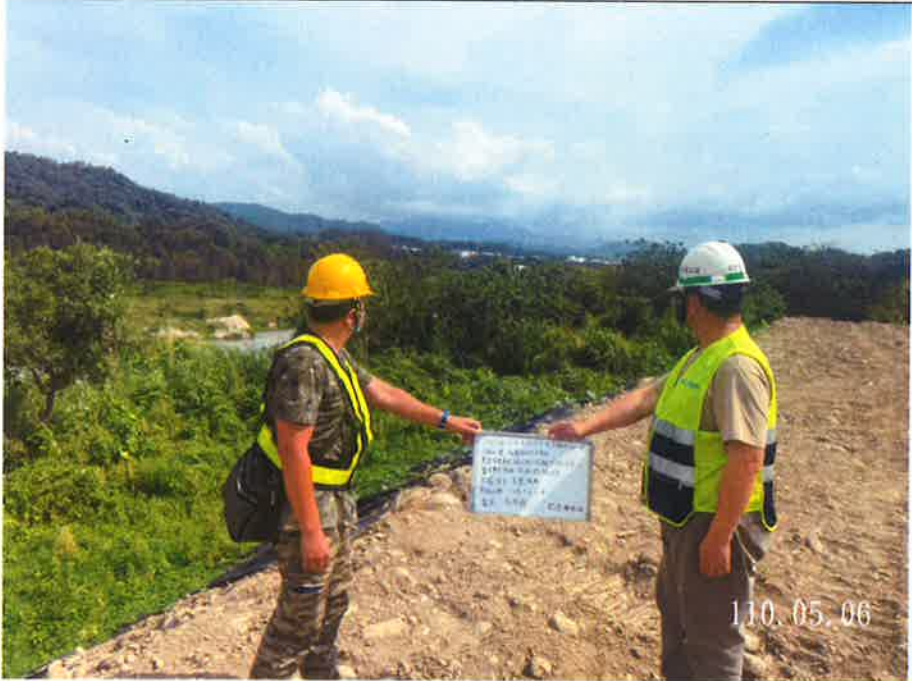
| 項目1 | |

| 拍攝日期<br>與說明 | 110年05月06日<br>左岸工區周圍植生狀況 |

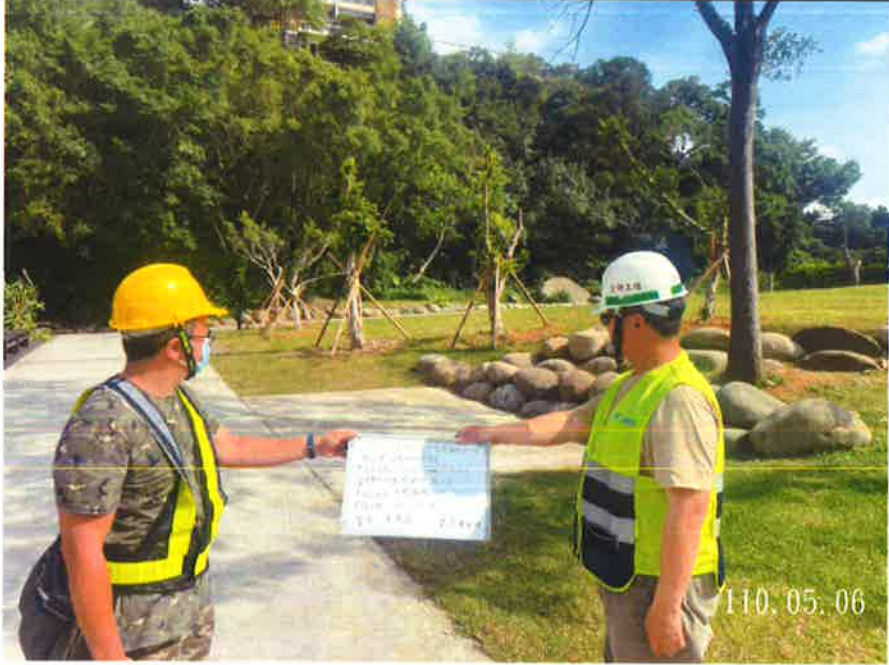
| 項目2 | |

| 拍攝日期<br>與說明 | 110年05月06日<br>右岸工區樹木移植後存活狀況 |

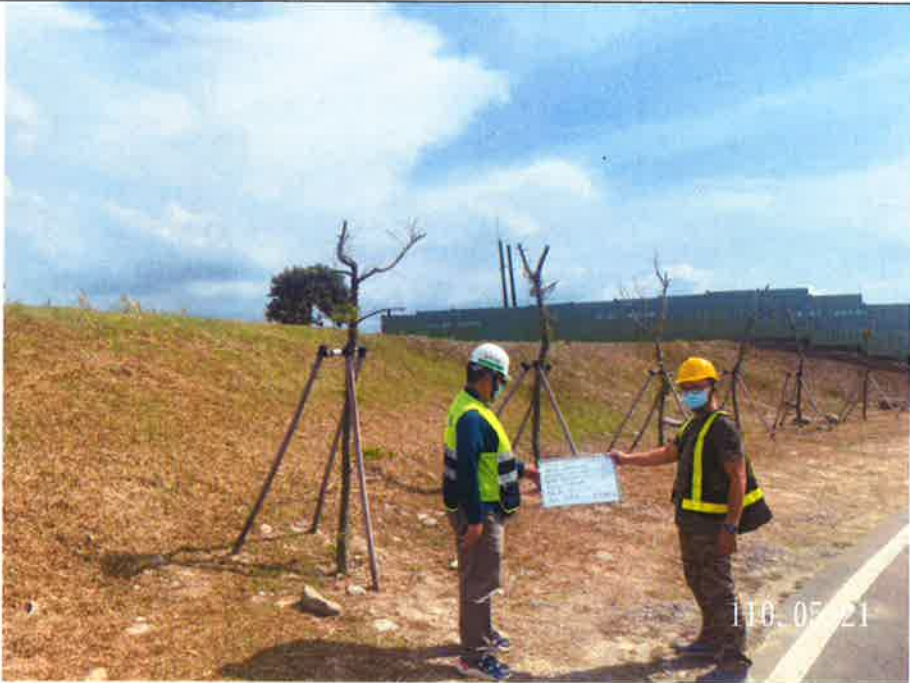
| 拍攝日期<br>與說明 | 110年05月21日<br>左岸工區樹木移植後存活狀況 |

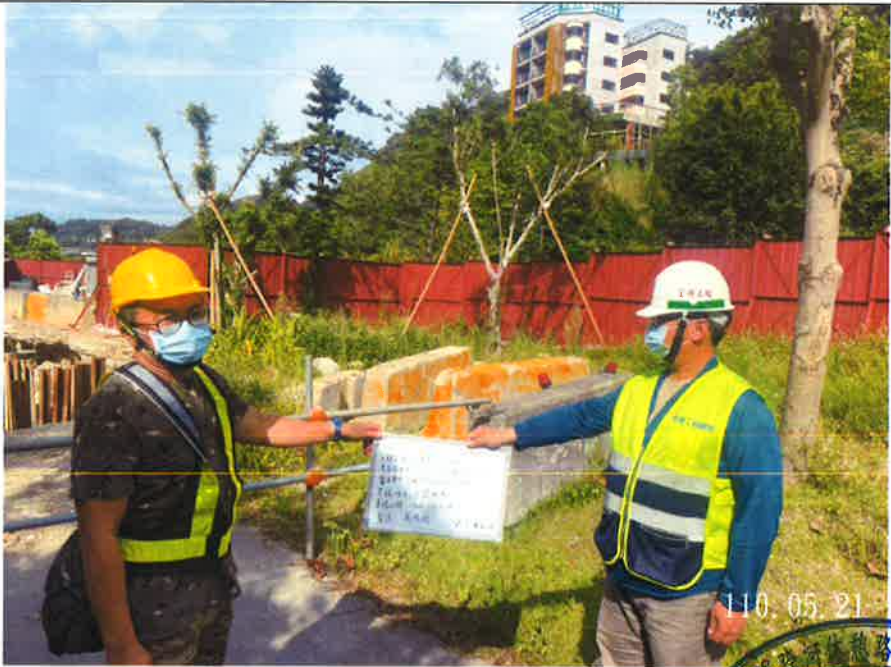
| 拍攝日期<br>與說明 | 110年05月21日<br>右岸工區樹木移植後存活狀況 |

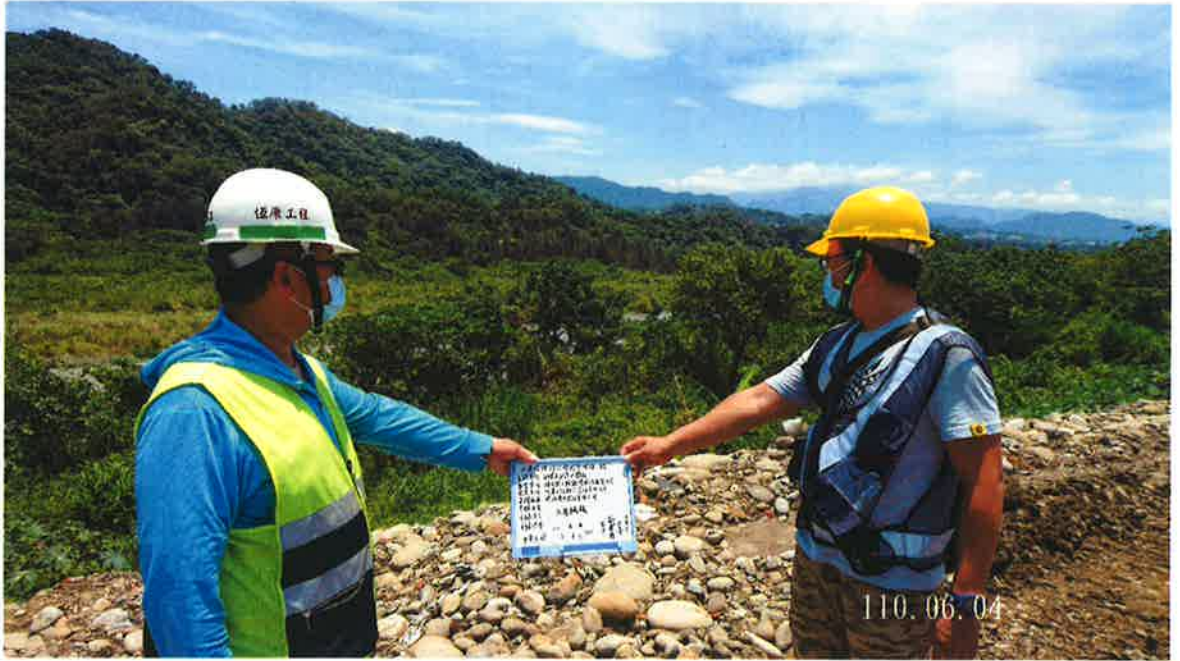
| 項目1 | |

| 拍攝日期<br>與說明 | 110年06月04日<br>左岸工區樹木移植後存活狀況 |

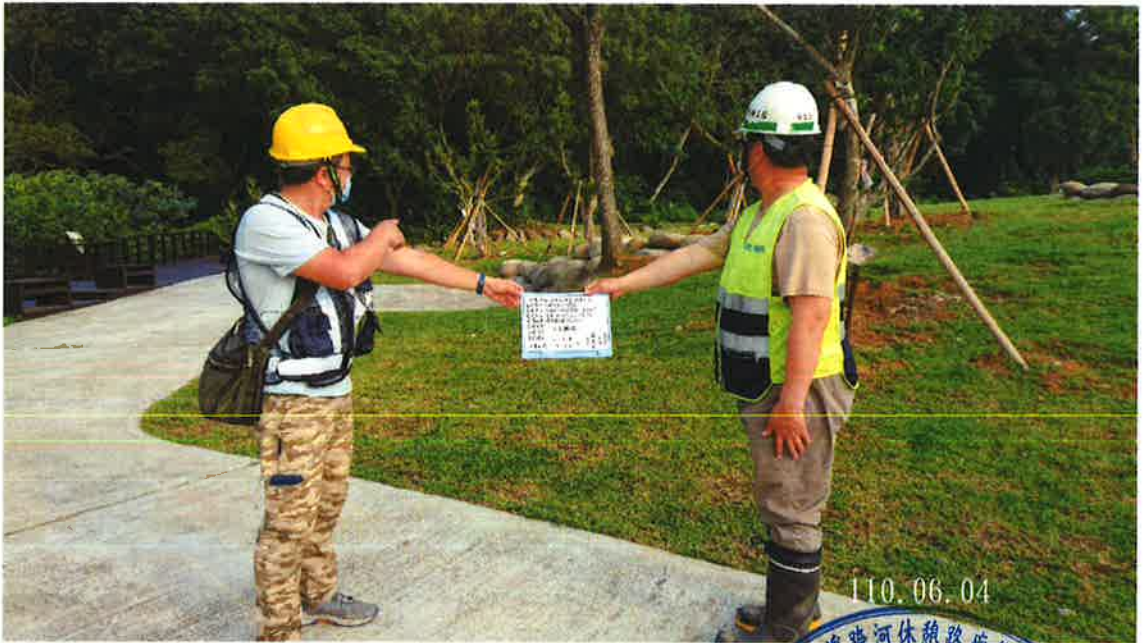
| 項目2 | |

| 拍攝日期<br>與說明 | 110年06月04日<br>右岸工區樹木移植後存活狀況 |

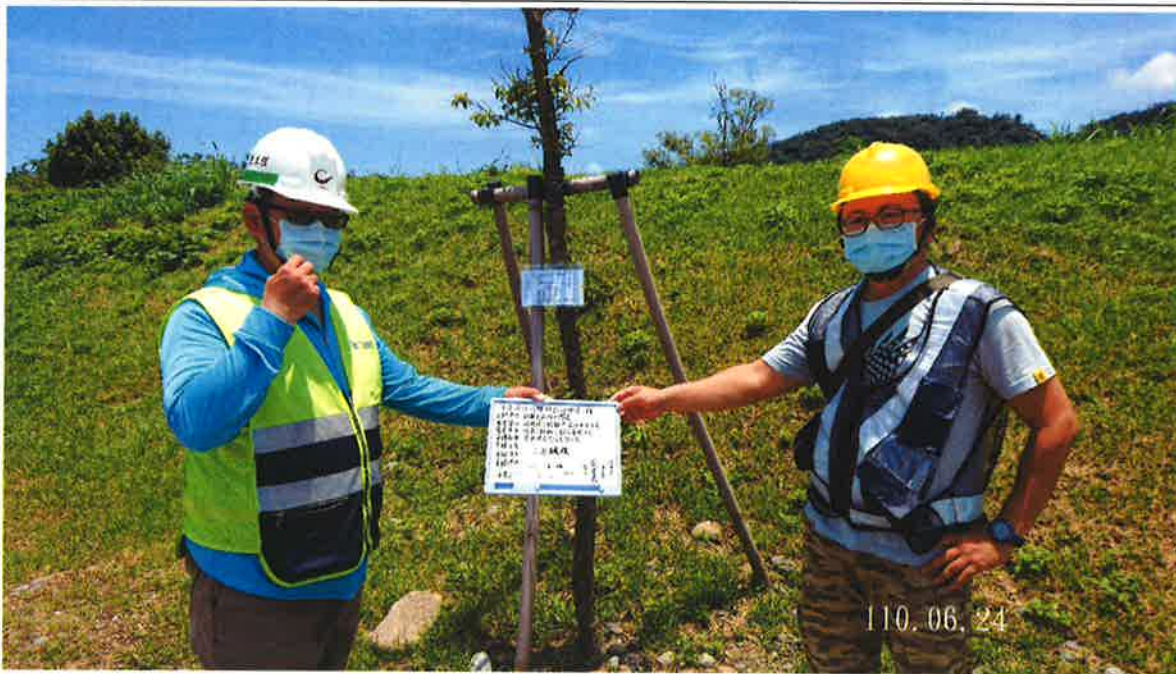
| 項目1 | |

| 拍攝日期<br>與說明 | 110年06月24日<br>左岸工區樹木移植後存活狀況 |

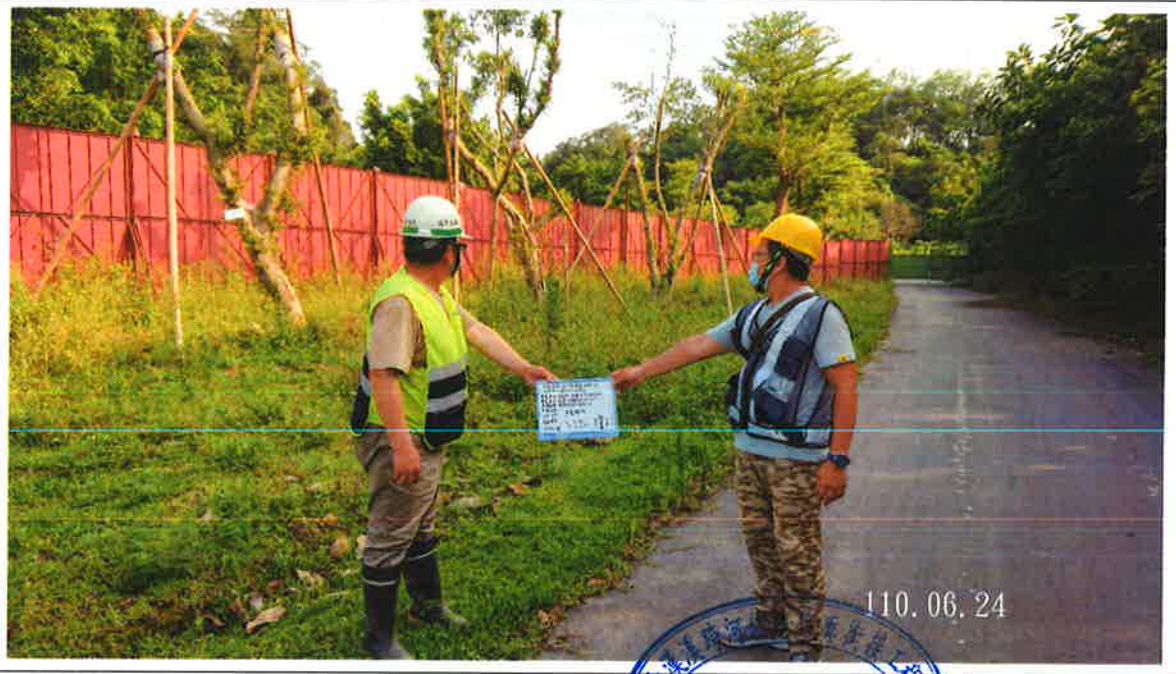
| 項目2 | |

| 拍攝日期<br>與說明 | 110年06月24日<br>右岸工區樹木移植後存活狀況 |

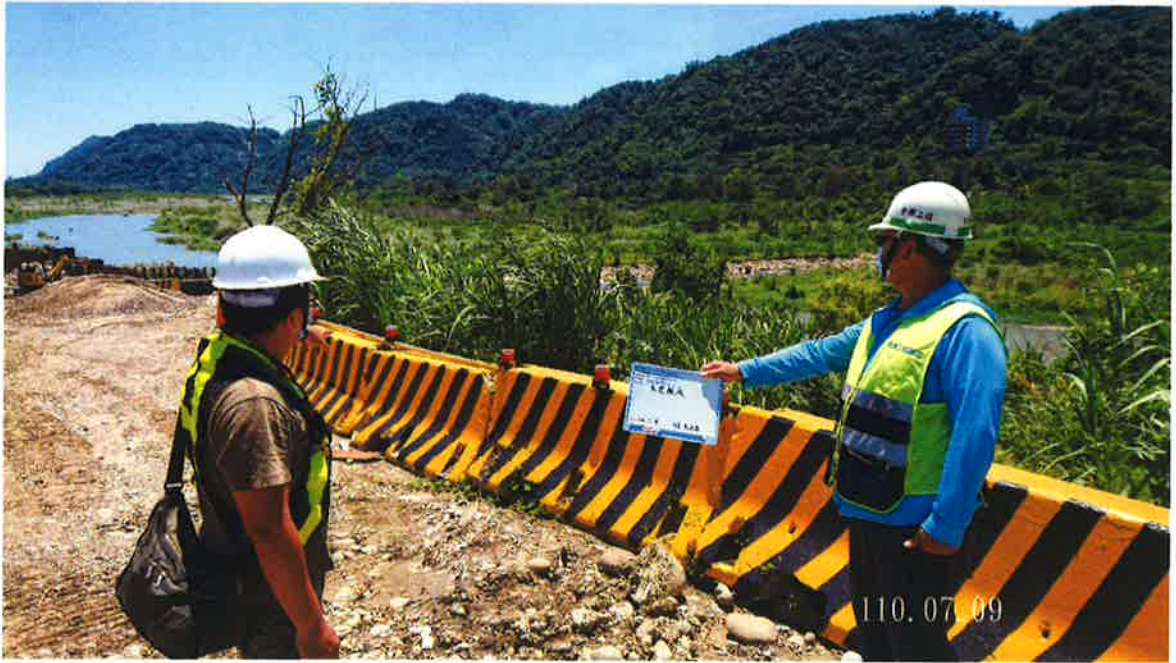
| 項目1 | |

| 拍攝日期<br>與說明 | 110年07月09日<br>左岸工區樹木移植後存活狀況 |

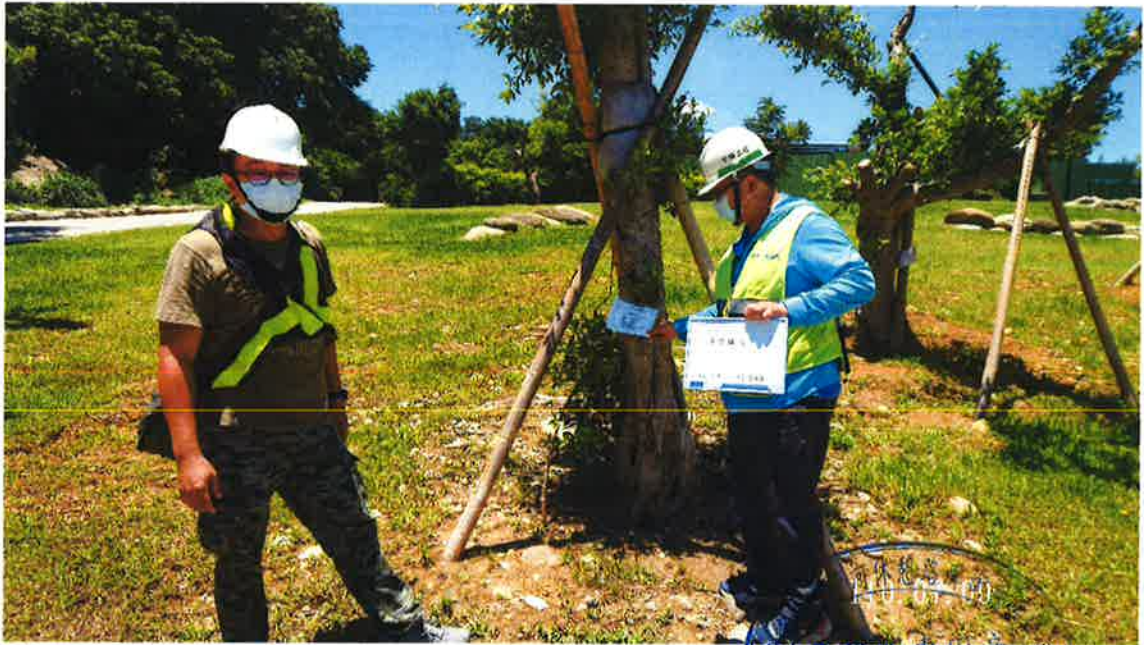
| 項目2 | |

| 拍攝日期<br>與說明 | 110年07月09日<br>右岸工區樹木移植後存活狀況 |
